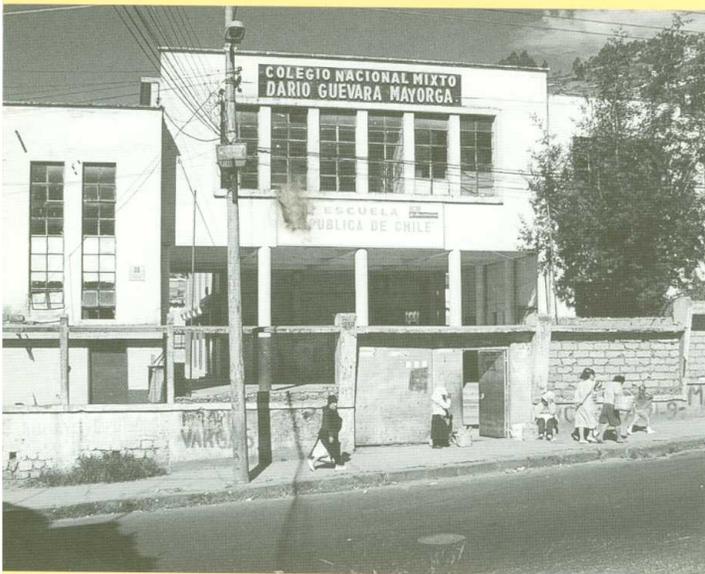
Detalle de Diseño de Reforzamiento

Las losas y las columnas de hormigón armado se han deteriorado por la acción del agua. En algunas áreas, el hormigón contiene agregados blandos o escombros de la construcción. Los edificios tienen varias columnas cortas y las débiles paredes de relleno podrían resquebrajarse y colapsar durante un terremoto fuerte. Estas edificaciones no son capaces de resistir movimientos del suelo fuertes y de larga duración. Muchos cielo rasos de las aulas de clase tienen tejas pesadas y sueltas, que podrían caer durante un sismo. Las columnas de los bloques 1, 2 y 3 tienen acero de refuerzo liso. Las esbeltas columnas circulares del primer piso del bloque 2 no están alineadas verticalmente con las columnas del piso superior lo que produce discontinuidades entre las columnas y las vigas. Muchas vigas son excesivamente largas y la distribución de vigas no es eficiente. El bloque 4 carece de pórticos estructurales en la dirección longitudinal lo que disminuye bastante la capacidad de la estructura para resistir cargas sísmicas.

Debido a que la escuela fue construida sin ningún sistema estructural sismoresistente, los pórticos de los bloques 1, 3, y 4 serán completamente rediseñados. Considerando el diseño extremadamente pobre y las condiciones del bloque 2, éste será demolido y reconstruido. Las tejas del cielo raso de todas las aulas serán removidas y reemplazadas por paneles más livianos y seguros.

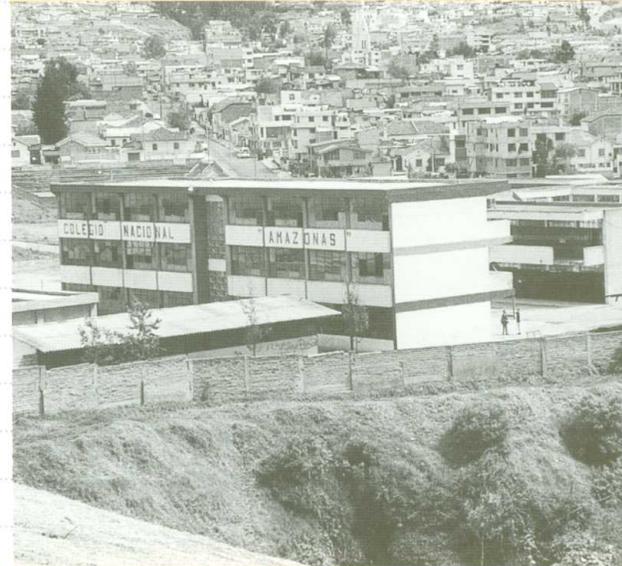
Detalle de Diseño de Reforzamiento

Los diseños originales de los edificios no consideraron fuerzas laterales. Los pórticos no proveen suficiente rigidez o resistencia para transferir propiamente cargas laterales durante un terremoto. La separación de las juntas de construcción es muy pequeña y podría permitir choques durante un sismo. Las aberturas de ventanas y puertas y las paredes de media altura crean condiciones de columnas cortas. Los módulos de las escaleras muestran deflexiones excesivas.

Se añadirán elementos estructurales a las edificaciones para incrementar su rigidez longitudinal. Se recomiendan dos opciones: reemplazar las paredes de relleno de mampostería sin refuerzo con paredes de mampostería reforzada conectadas apropiadamente a los pórticos de hormigón, o reforzar las paredes existentes colocando mallas de acero y hormigón armado sobre su superficie. Se añadirán juntas de separación entre las paredes y las columnas para prevenir efectos de columnas cortas. Se añadirán elementos soportantes para controlar la deflexión de los módulos de escaleras.

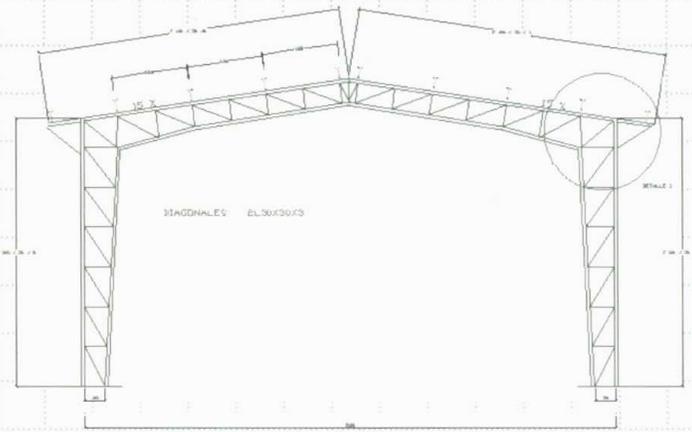
Pórtico de Acero Tipo

Debido a que las paredes de relleno de mampostería sin refuerzo son mucho más rígidas que los pórticos de acero, la interacción pórtico-pared podría dañar seriamente a los elementos menos rígidos durante terremotos fuertes. La capacidad de flexión de las vigas del primer piso es baja y las conexiones viga-columna en los pórticos longitudinales no son suficientemente rígidas, por lo que existe un riesgo potencial de colapso de la estructura durante un terremoto. Adicionalmente, varios miembros de acero presentan problemas de corrosión.

Se añadirán juntas de separación entre las columnas y las paredes. La capacidad de flexión de las vigas del primer piso será incrementada con un reforzamiento adecuado. Los nudos de los pórticos longitudinales serán reforzados para asegurar continuidad y una correcta acción de los pórticos. Los problemas de corrosión serán solucionados y los miembros de acero expuestos al medio ambiente serán recubiertos con pintura anticorrosiva para evitar mayor oxidación.
