EL TERREMOTO DE SAN SALVADOR DEL 10 DE OCTUBRE DE 1986 [26]. Aunque éste fue un terremoto de moderada magnitud ($M_s=5.4$), debido a su proximidad a la ciudad de San Salvador (prácticamente en el borde sur de la ciudad) y a su foco poco profundo (unos 7 km), produjo grandes daños y causó un número relativamente alto de víctimas: aproximadamente 1200 muertos y casi 10000 heridos. Para la economía del país, ya en malas condiciones a causa de la guerra civil, este terremoto de magnitud moderada tuvo consecuencias devastadoras: más de 1,5 miles de millones de dólares USA en pérdidas (más de un cuarto del producto interior bruto del Salvador) y 100000 personas sin hogar. Lo que sigue son las lecciones principales que se aprendieron de este terremoto.

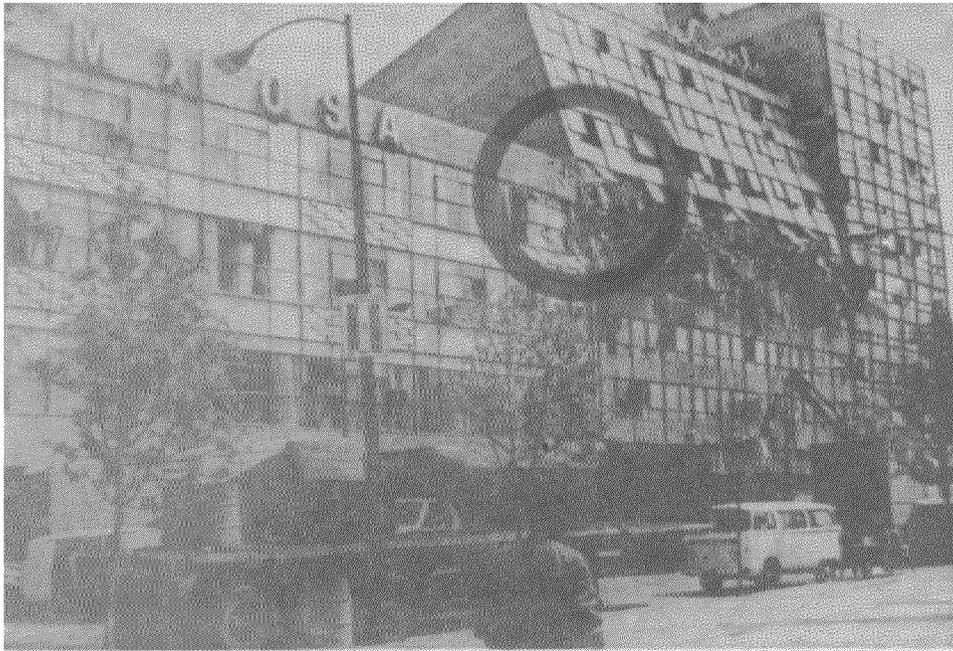
Fig. 24 —COLAPSO DE DOS PLANTAS INTERMEDIAS POR MARTILLO DE EDIFICIOS ADYACENTES.

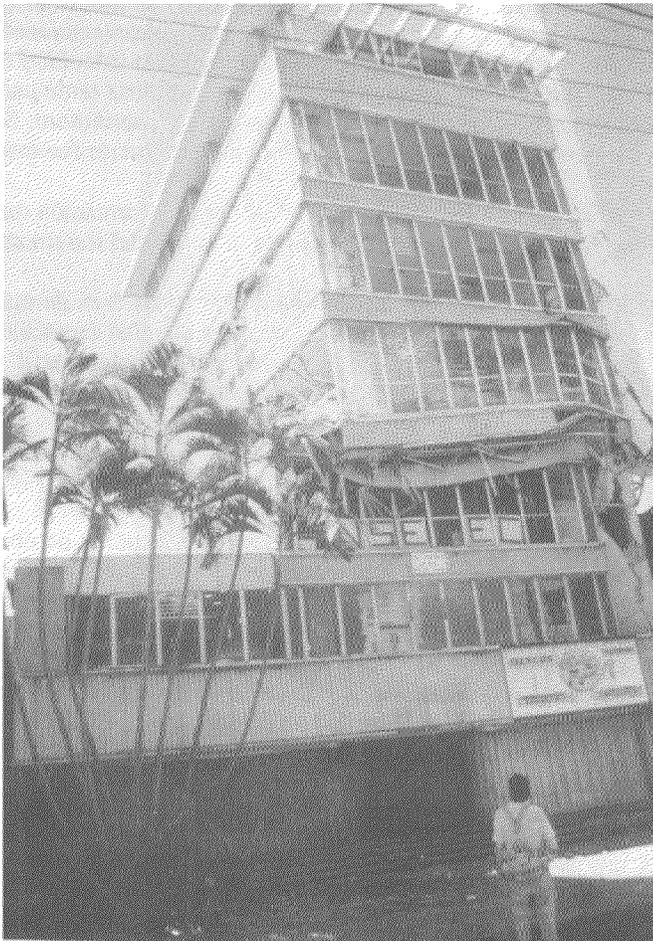
- Es necesario evitar los efectos torsionales lo más posible (Fig. 26).
- Los edificios con sistemas estructurales basados en el uso de pantallas de cortante, se comportan mejor que los edificios que utilizan sistemas estructurales de pórticos rígidos (Fig. 27).

Fig. 26—FOTOGRAFÍA
ILUSTRANDO EL COLAPSO
DE UNA PLANTA DEBIDO
A EFECTOS TORSIONALES
