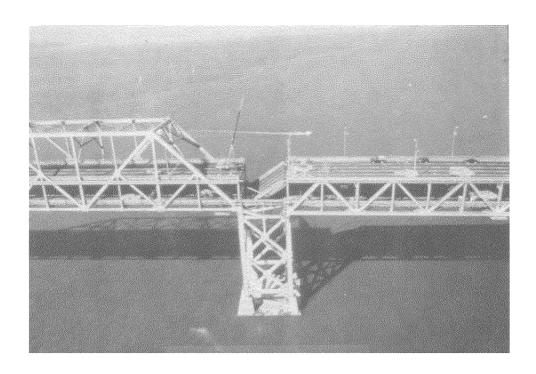
Fig. 34—HUNDIMIENTO DE UN VANO DEL NIVEL SUPERIOR DEL PUENTE DE LA BAHÍA OAKLAND-SAN FRANCISCO

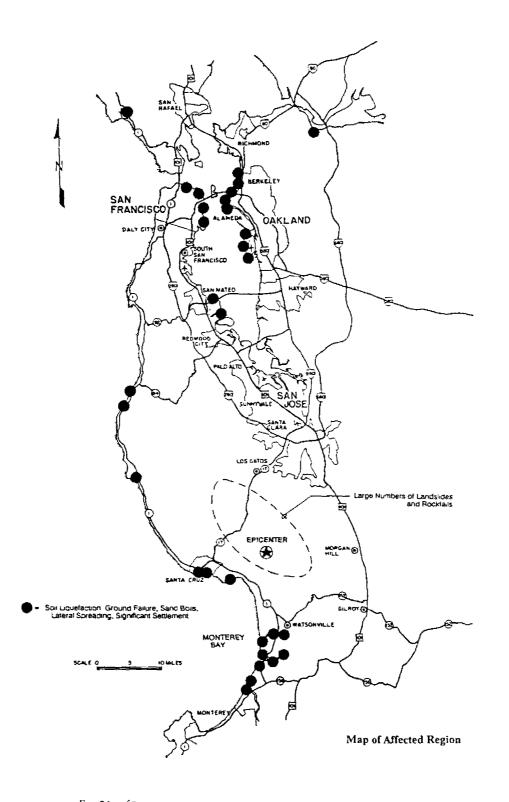
Se produjo licuefación del suelo en muchos emplazamientos (véase Fig.36) a lo largo de la Costa del Pacífico, entre Marin y la Bahía de Monterrey, causando daños en Santa Cruz, Watsonville, y el área central de la Bahía de Monterrey. También hubo licuefación en Moss Landing, San Francisco (distritos de Marina, Mission y South of Market) y a lo largo del área de la Bahía East, particularmente en Treasure Island, Oakland Harbor y Airport y Alameda. En general, no es sorprendente que se produjera licuefación. En los terremotos de Nigata (Japón) y Alaska en 1964 (véase Fig.37) muchos edificios se hundieron, inclinaron, volcaron y, en algunos casos, se trasladaron a grandes distancias (a causa de deslizamientos) como consecuencia de licuefación de arenas saturadas. La comparación entre las fotos de la Fig.38, tomadas en Nigata en 1964 y en el Aeropuerto de Oakland en 1989, muestra que los cráteres de arena observados en el Aeropuerto de Oakland no son nada nuevo. Además, existen pruebas de que en San Francisco, durante el Gran Terremoto de 1906, hubo licuefación en las mismas áreas en las que se observó en el terremoto de Loma Prieta en 1989.

Fig 36-ÁREA AFECTADA POR LICUEFACIÓN (Seed et al. [12]).

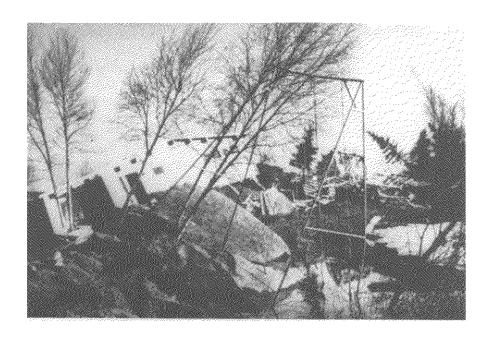
Fig. 37(b).—Detalle de la deformación del suelo y del daño en las viviendas.

Fig. 37.—EFECTOS DE LA LICUEFACIÓN DEL SUELO EN ANCHORAGE (ALASKA) (ZONA DE TURNAGAIN HEIGHTS).
