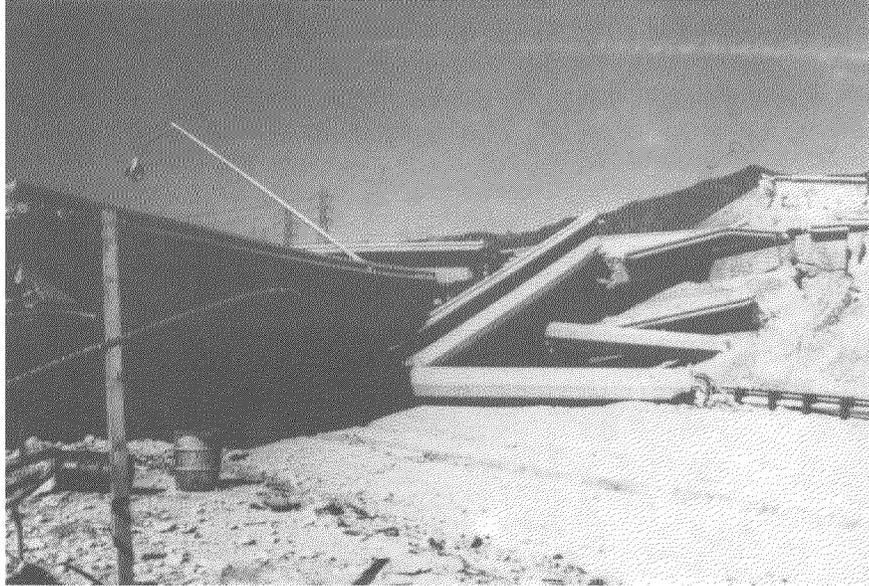
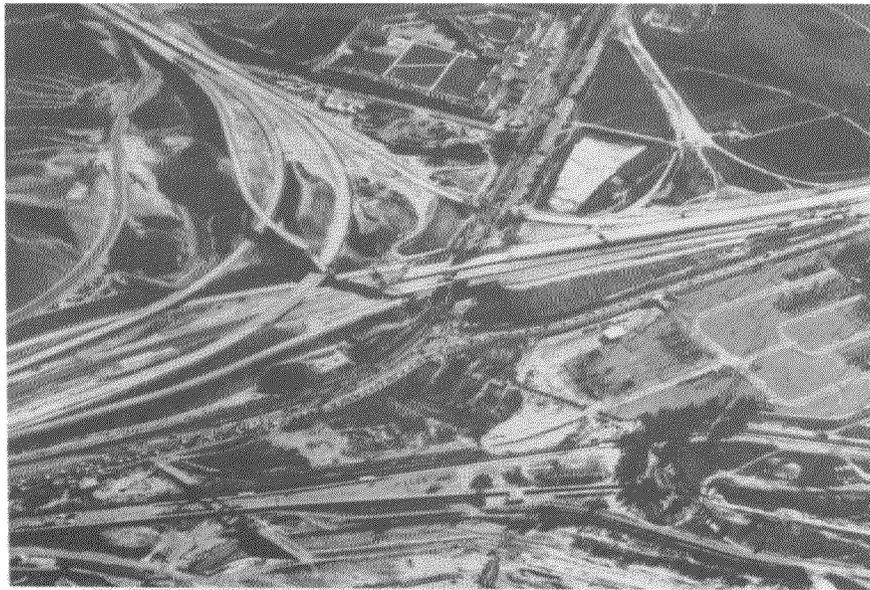
Fig. 39.—ESTRUCTURAS DE AUTOPISTAS QUE COLAPSARON DURANTE EL TERREMOTO DE SAN FERNANDO DE 1971.
