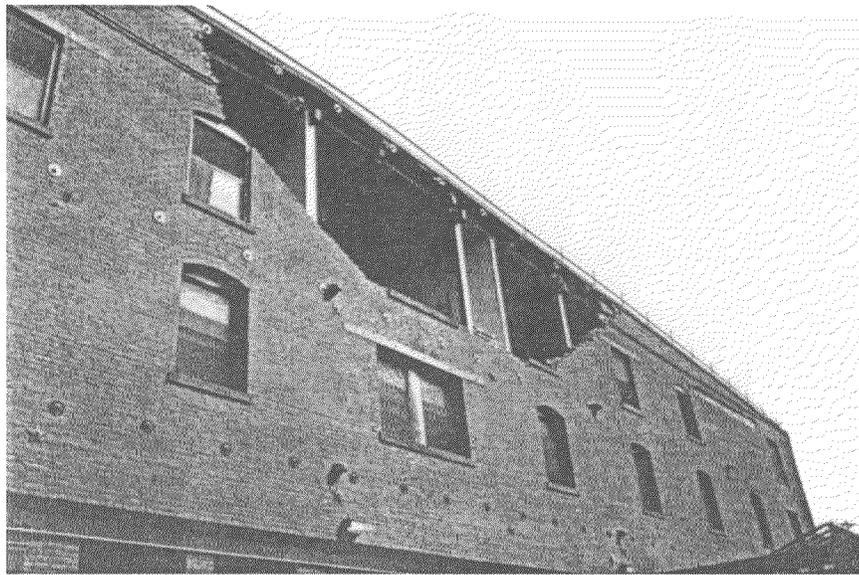
Fig. 47(b)—Hundimiento parcial de un edificio reacondicionado de fábrica de ladrillo en Los Angeles durante el terremoto de Whittier Narrows en 1987 (Deppe [27]).

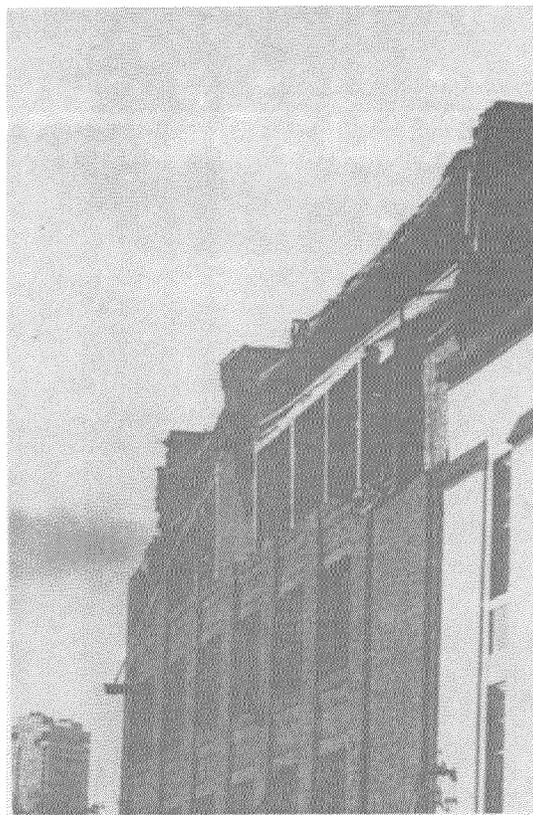
Fig. 47(c)—Hundimiento parcial de un edificio reacondicionado de fábrica de ladrillo sin armar, en San Francisco durante el terremoto de Loma Pneta en 1989 (Mahin [12]).
