Fig. 48.—DAÑOS EN EL EDIFICIO CPM EN LA CIUDAD DE MÉXICO DURANTE EL TERREMOTO DE 1985.

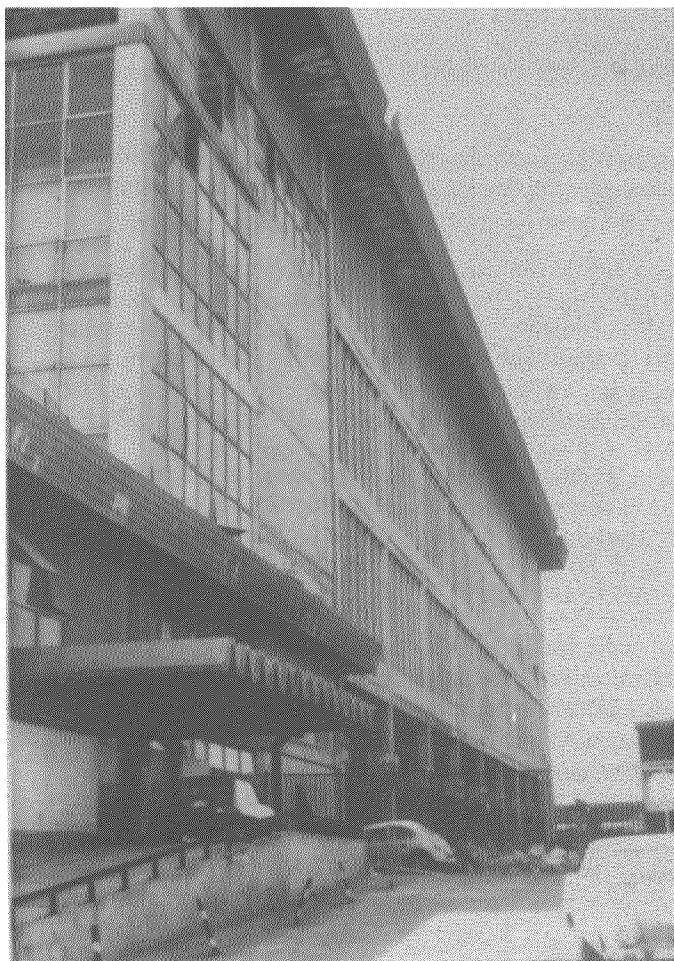
Fig. 48(a) Vista general del edificio: la marquesina de hormigón en la parte posterior del edificio ha sido retirada.

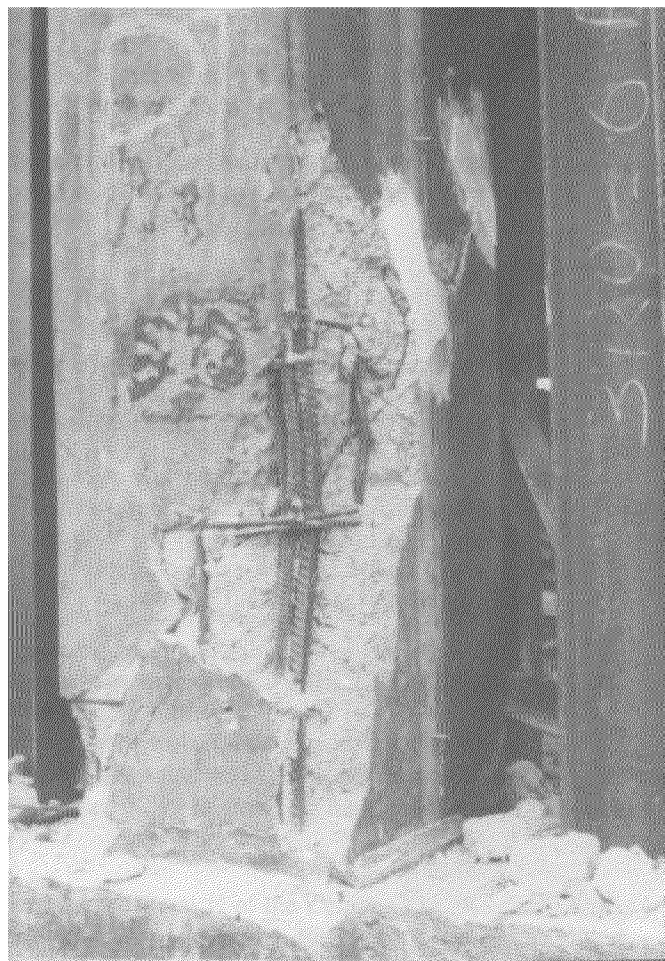
Fig. 48(b) Fallo a cortante del pilar de la 1ª planta.
