Fig. 1.- AREA EPICENTRAL Y LOCALIDADES VISITADAS
EPICENTRAL AREA & VISITED LOCATIONS

Fig.7 - EPICENTROS INSTRUMENTALES: TERREMOTO DE RIOJA DEL 29 DE MAYO 1990
INSTRUMENTAL EPICENTERS (RIOJA EARTHQUAKE-MAY 29, 1990).

Fig. 8.- GEOLOGIA DE MOYOBAMBA Y RIOJA.

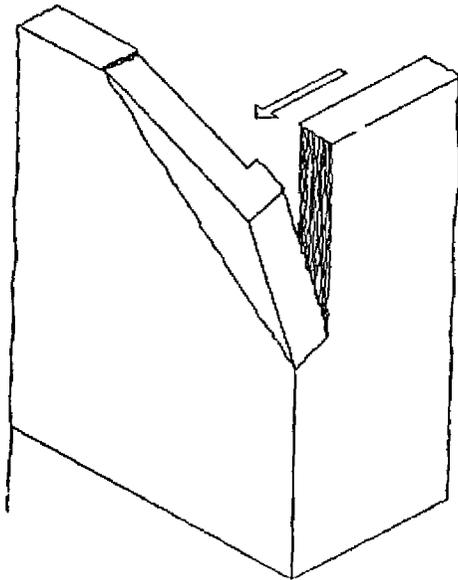
Fig.10.a.-FALLA TIPICA DE TRACCION EN ENCUENTRO DE MUROS SIN ARRIOSTRE SUPERIOR.
TYPICAL TRACTION FAILURE AT WALL CORNER WITHOUT UPPER FASTENING

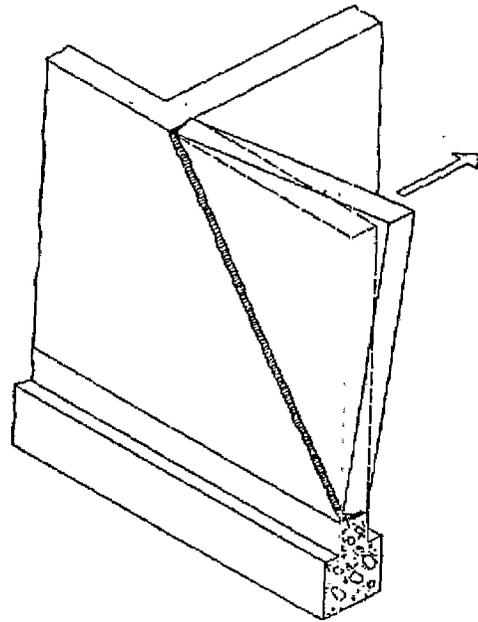
Fig.10.b.-FALLA TIPICA EN FLEXION DE MURO SIN ARRIOSTRAMIENTO EN DOS BORDES.
TYPICAL BENDING FAILURE AT WALL WITHOUT FASTENING IN TWO BORDERS

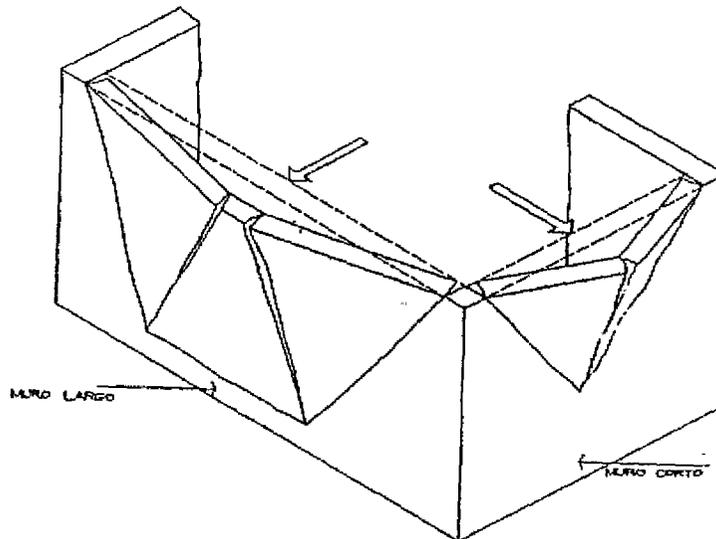
Fig.10c.-FALLAS TIPICAS EN FLEXION DE MUROS SIN ARRIOSTRE SUPERIOR.
TYPICAL BENDING FAILURE AT WALLS WITHOUT UPPER FESTENING
