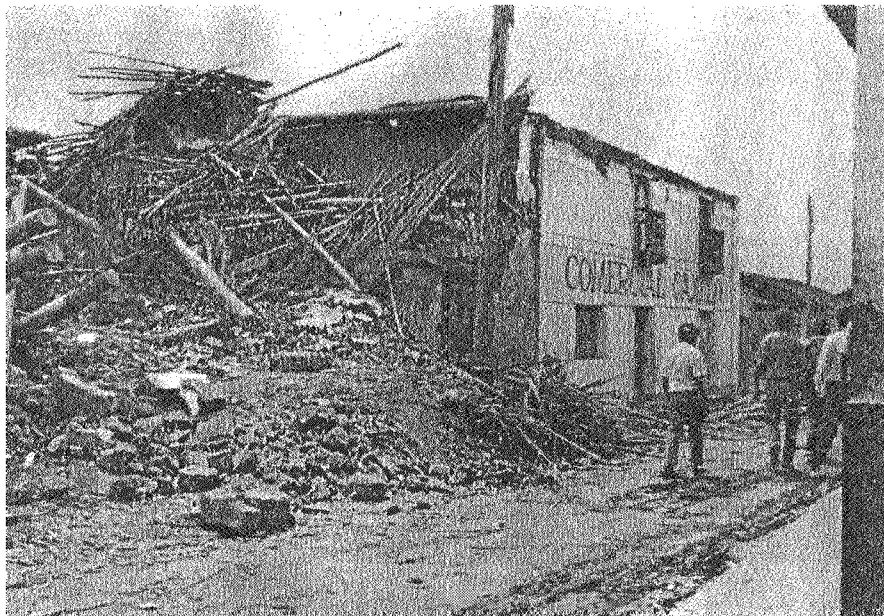
**Foto 15**

Vivienda de tapial de dos pisos colapsada

*Completely collapsed tapial two storey house*
