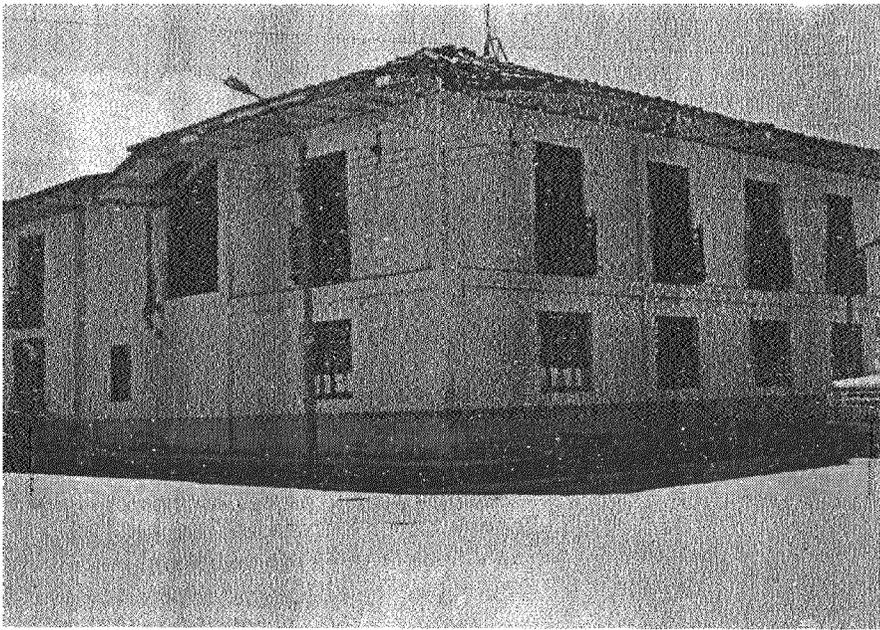
Foto 30
Moyobamba: Local de la Prefectura. Edificación de tapial, reforzada con pórticos de concreto armado. Los muros sólo muestran daños en la parte sin reforzamiento.

Moyobamba's Prefectural Office. Tapial building with reinforced concrete reinforcement. The walls show damage only in the original walls without reinforcement.

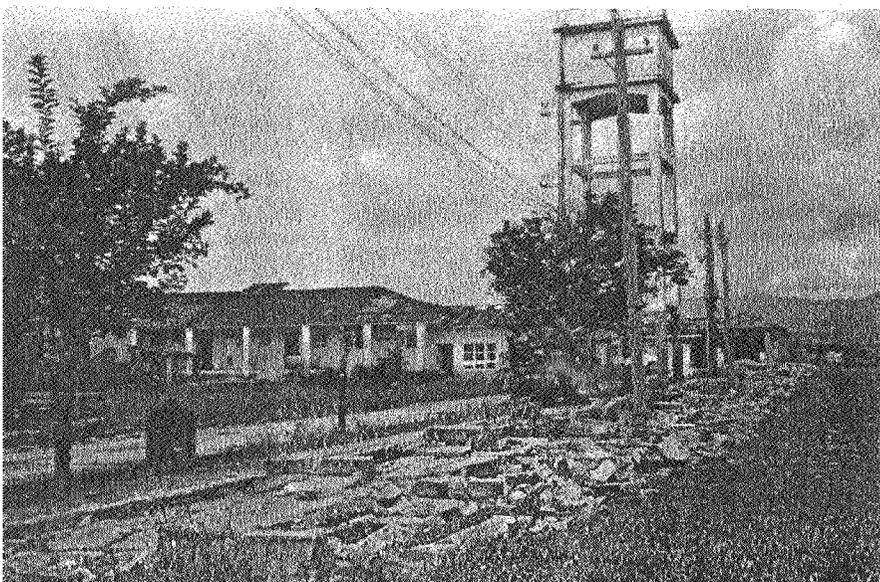
Foto 32
Rioja. Hospital de apoyo. Muro perimétrico, sin confinamiento, colapsado.
