2 Demanda-Resistencia Estructural del Edificio Ala Este-A

HOSPITAL: GUILLERMO ALMENARA PABELLON "A" (EDIFICIO ALA ESTE)
 COMPARACION DE DISTORSIONES Y DESPLAZAMIENTOS CON Y SIN EL APORTE DE ELEMENTOS NO ESTRUCTURALES (MUROS)

3. Demanda-Resistencia Estructural del Edificio Ala Este-Principal

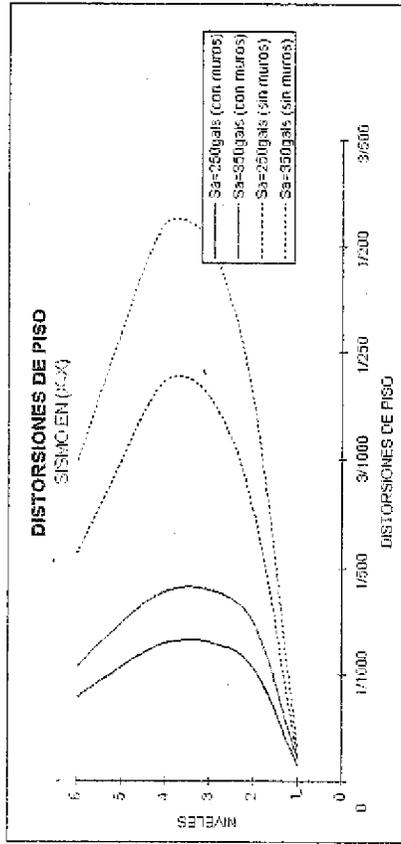
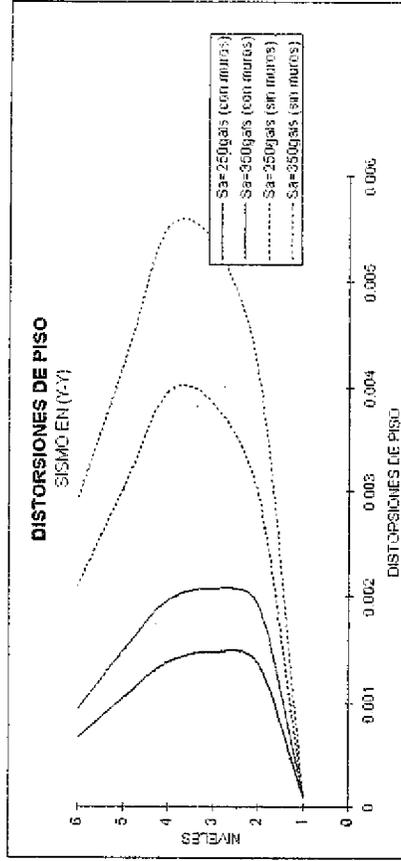
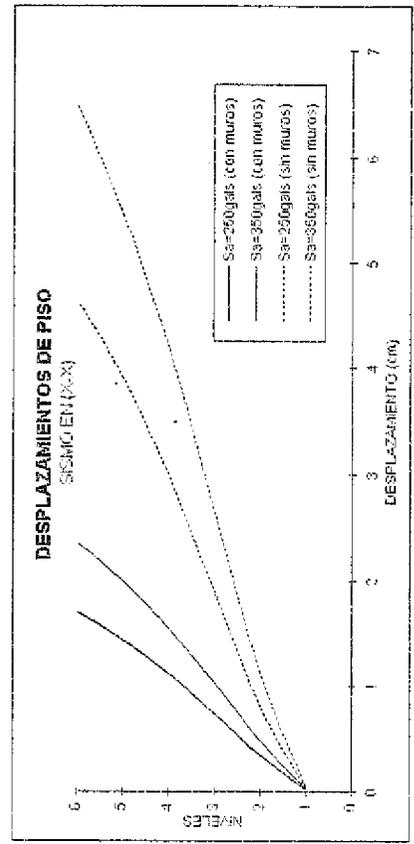
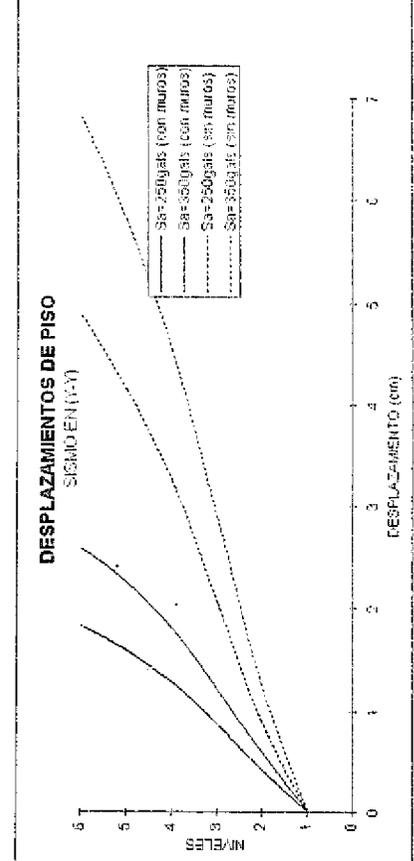
En la Tabla No.8 se presentan los valores alcanzados por el modelo con muros y el modelo sin muros para las demandas de los sismos de 50 años ($a_{max}=250$ gals) y de 100 años ($a_{max}=350$ gals) de periodo de retorno. Puede observarse que cuando se desprecia la influencia de los muros los desplazamientos pueden amplificarse a casi el doble lo que arrojaría tendencias de alta vulnerabilidad para el nivel de sismo medios lo que distorsionaría los resultados del estudio como puede

observarse con líneas punteadas en las Figuras No. 26, No.27. No.28 y No.29. Por esta razón se adoptaran como validos los resultados provenientes del análisis que considera la influencia de los muros no estructurales.

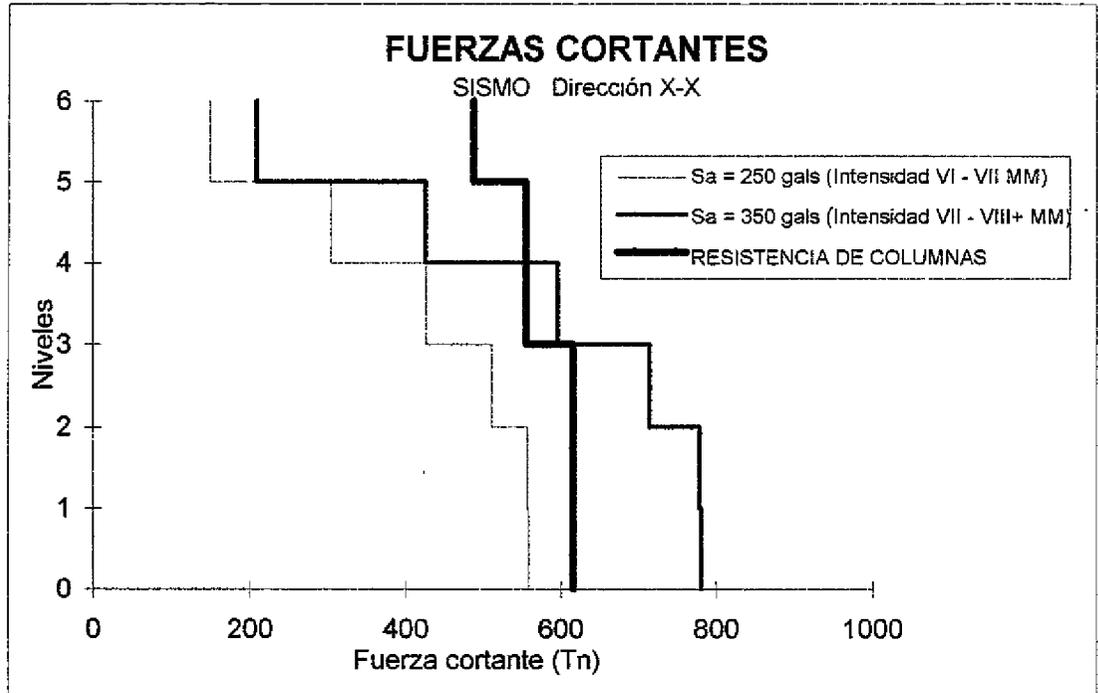
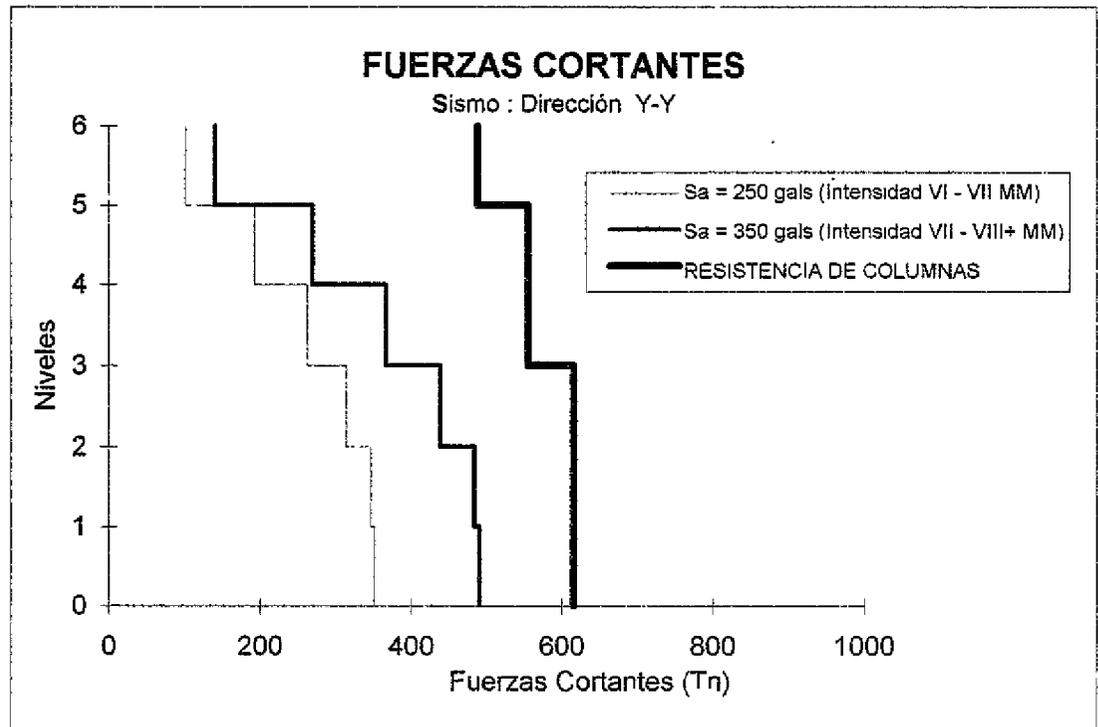
Los resultados del análisis para la demanda del sismo de 50 años ($a_{max}=250$ gals) son presentados en la Tabla No.9 y las Figuras No.30 y No.31 donde se observa los valores del cortante máximo al que la estructura estaría sometido en un evento como este. Los valores del cortante son comparados con los valores de la resistencia de la estructura hallados según "D". Estos resultados muestran que la estructura no seria vulnerable para este tipo de demanda en ambas direcciones ya que los valores de cortante de demanda se encuentran muy por debajo del valor por capacidad máxima.

En forma similar los resultados para una demanda bajo el sismo con periodo de retorno de 100 años ($a_{max}=350$ gals) son presentados en las Tablas No. 10 y en las Figuras No.30 y No. 31. Aquí se observa que el edificio es vulnerable en sus cuatro primeros niveles para la dirección X-X ya que los valores de demanda sobrepasan los valores de la resistencia de la estructura, mientras que el edificio no seria vulnerable en la dirección Y-Y pues los cortantes en esta dirección son menores que la capacidad. Los valores máximos de los

En este caso se recomienda un reforzamiento del edificio en su dirección X-X que podría realizarse introduciendo un sistema de placas de concreto armado.

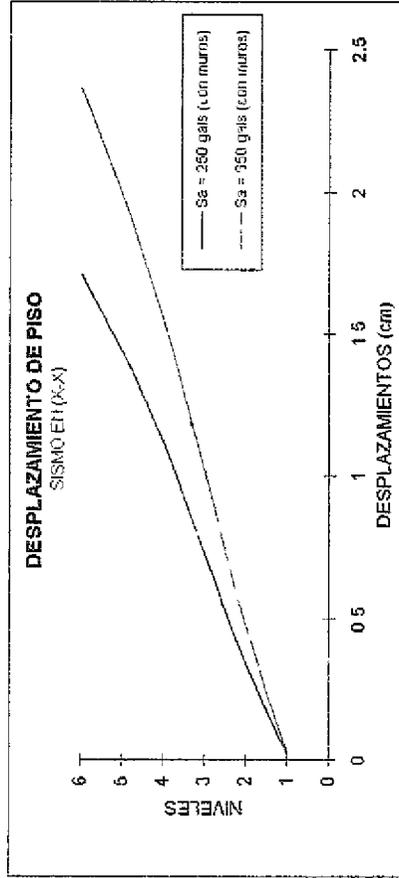
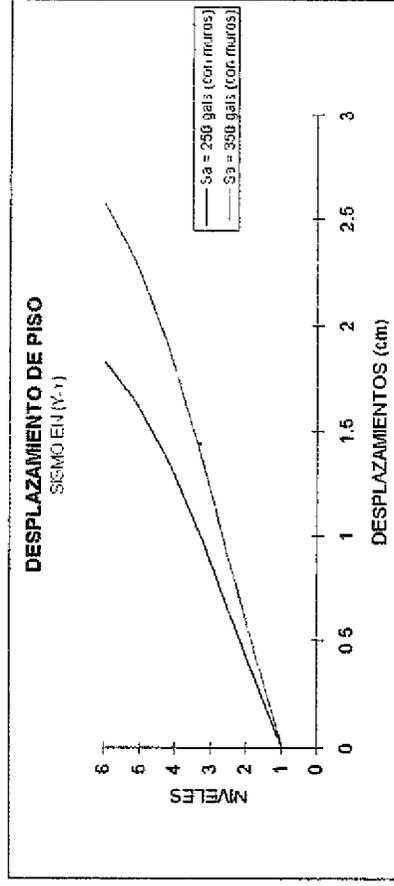
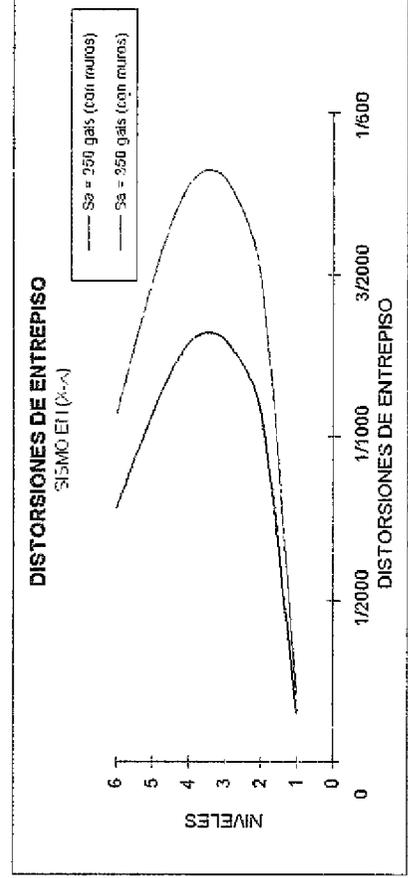
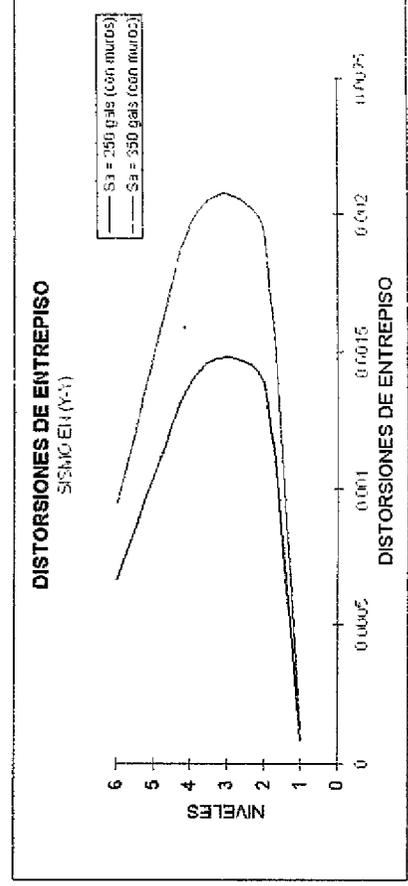
desplazamientos y las distorsiones son presentados en la Tabla No.11 para cada una de las direcciones de análisis y los niveles de demandas solicitados. Las Figuras No.32, No.34 y No.35 reproducen los valores máximos de los desplazamientos y las distorsiones de entrepiso encontradas para cada análisis de las demandas donde se llegarían a un valor máximo de la distorsión de $1/476$ lo que representaría agrietamientos iniciales en los muros de tabiquería.

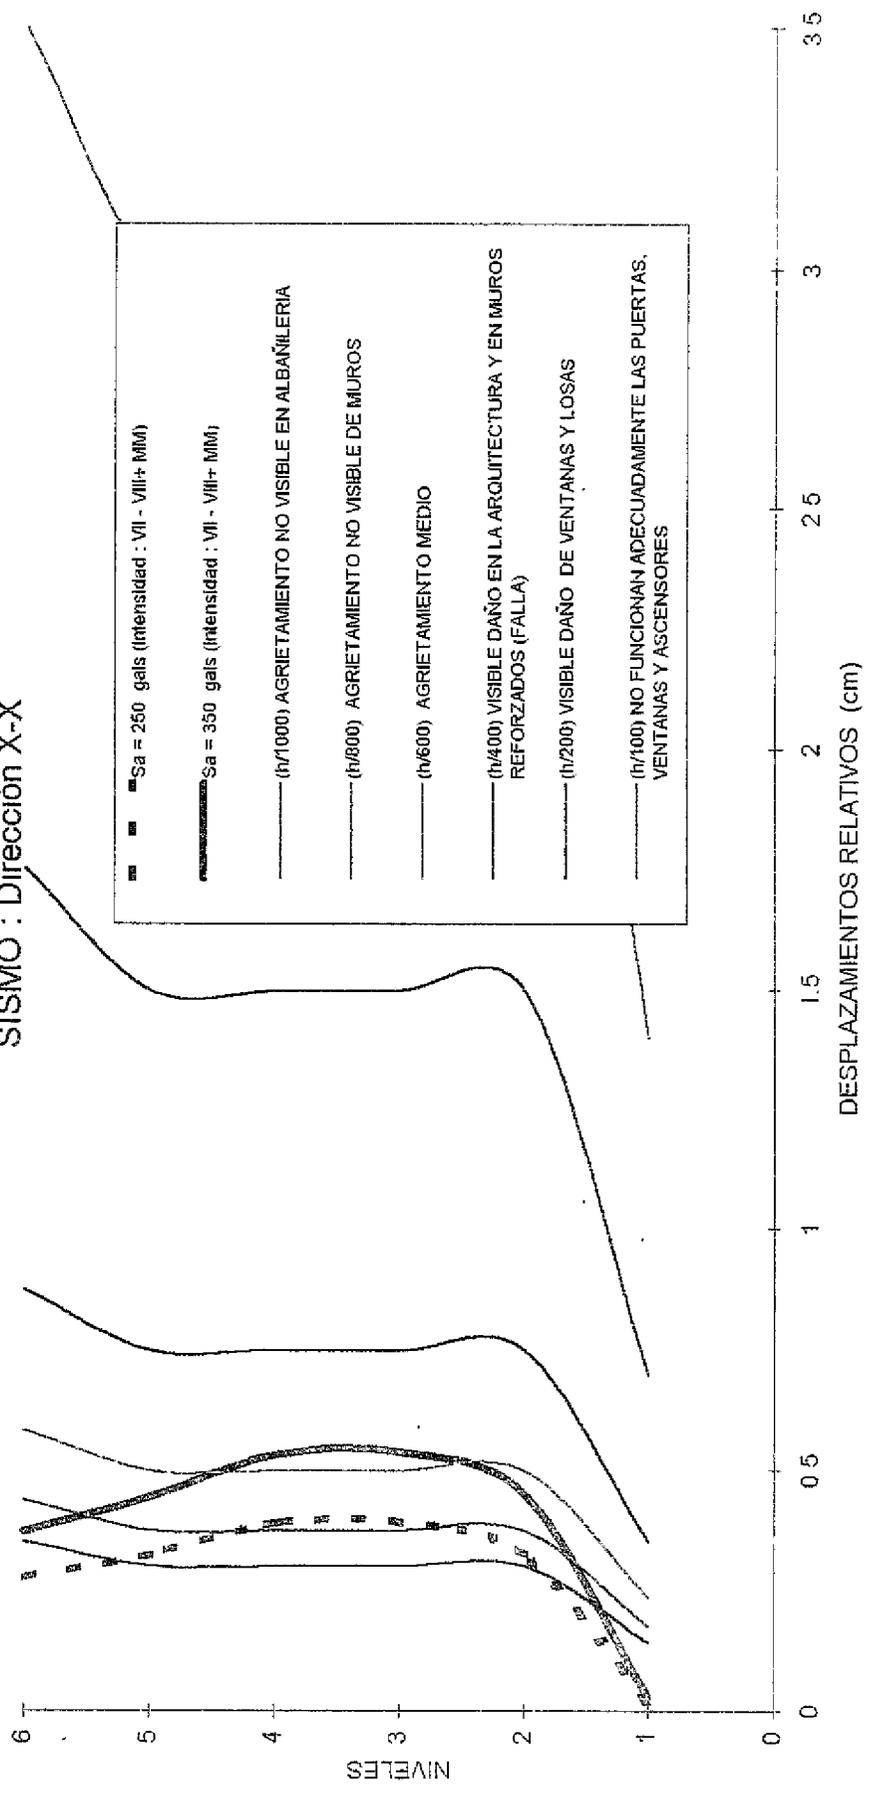
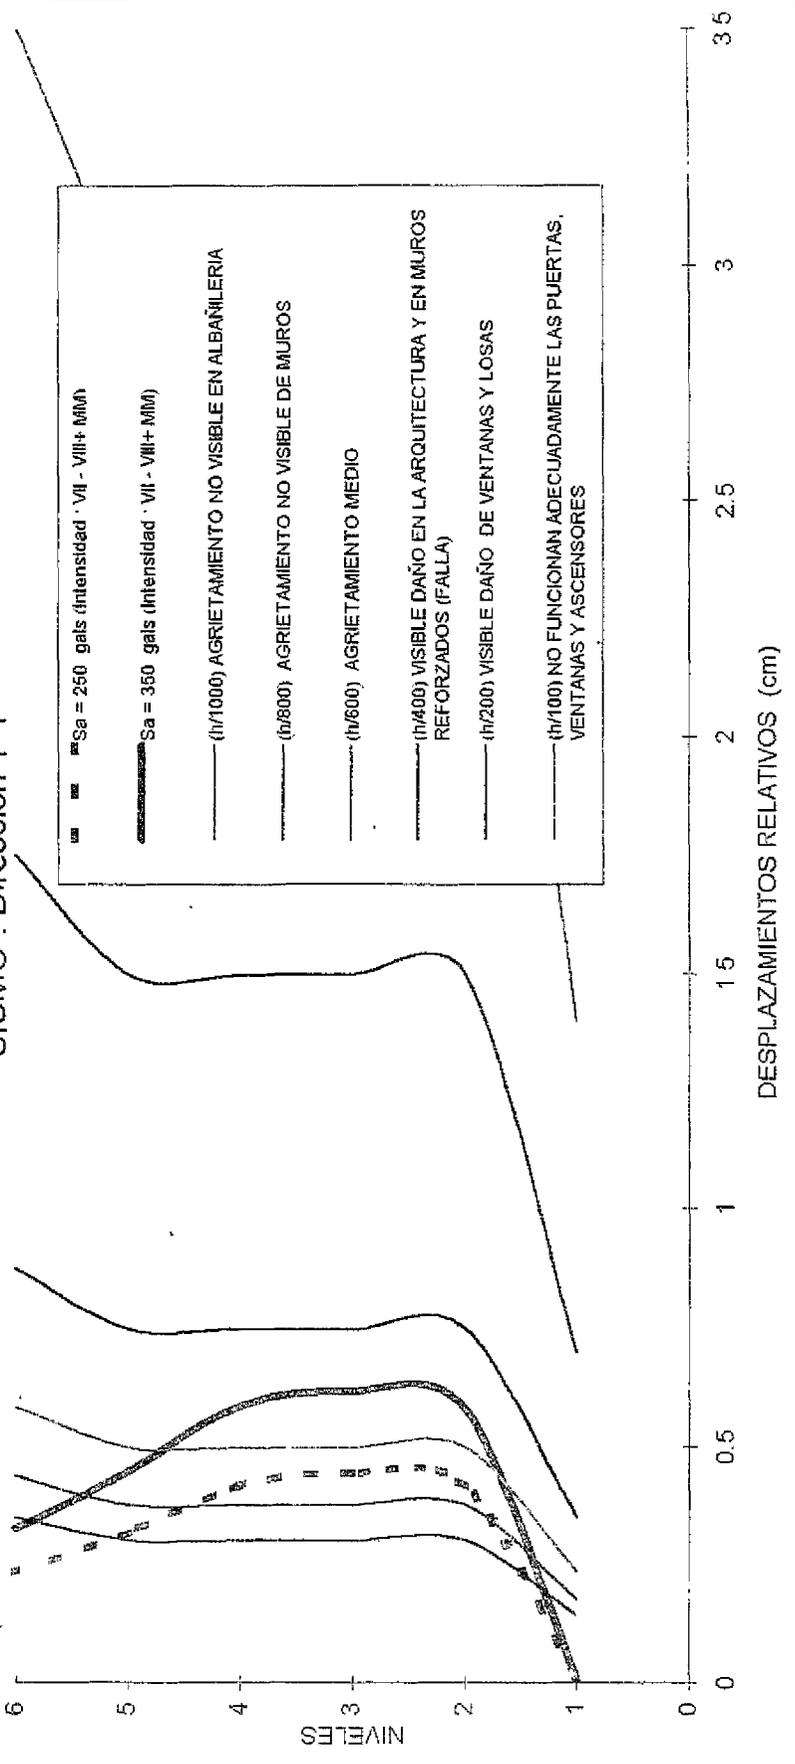
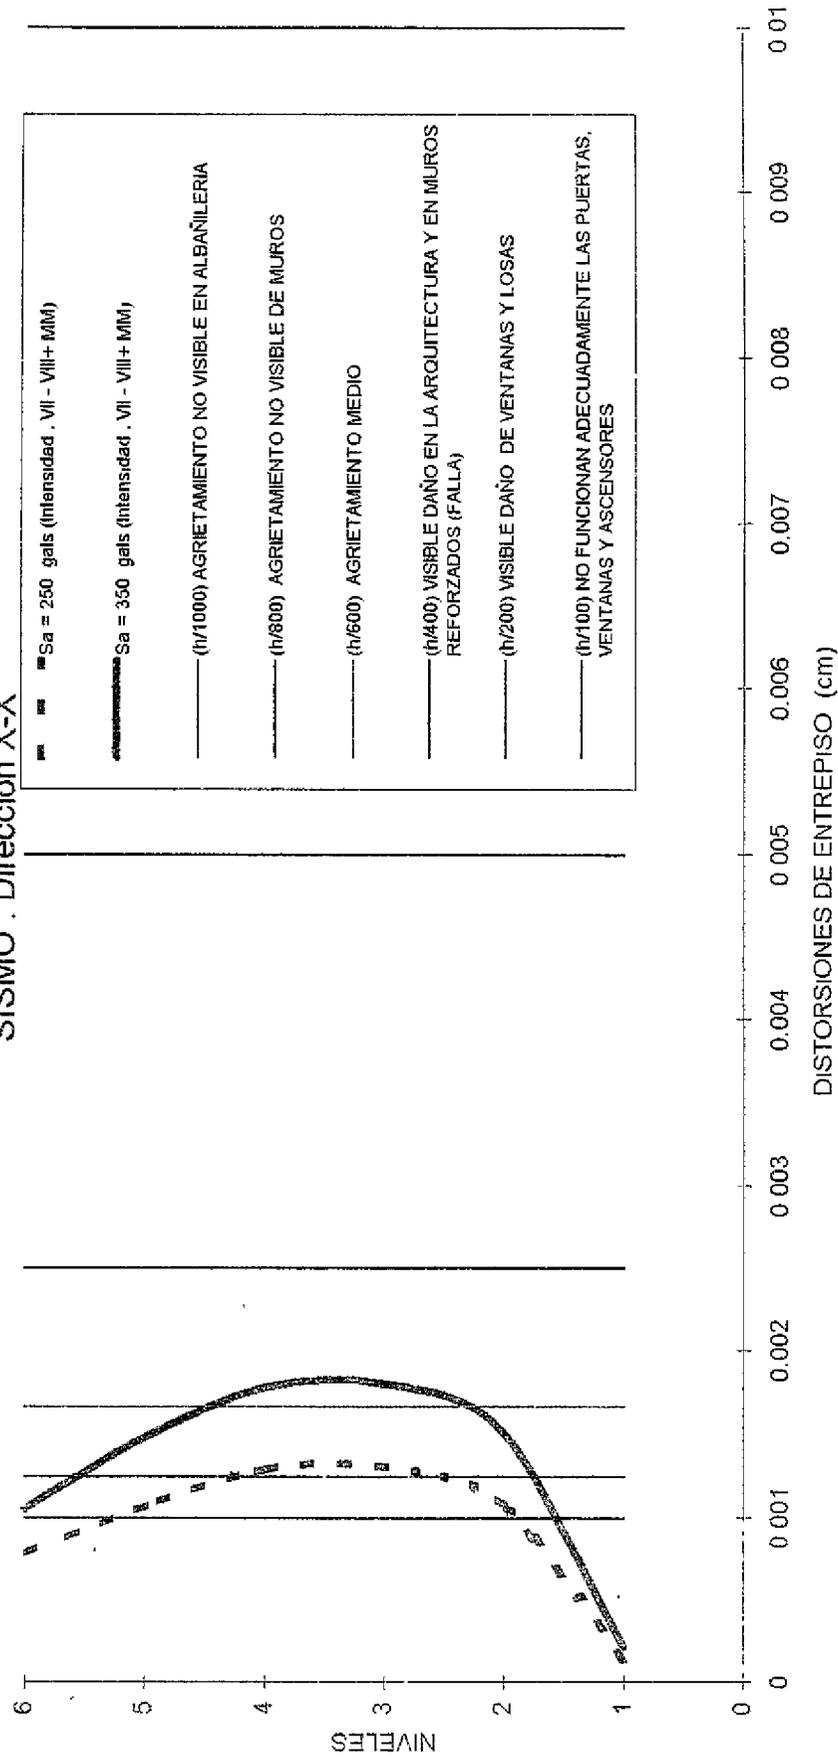
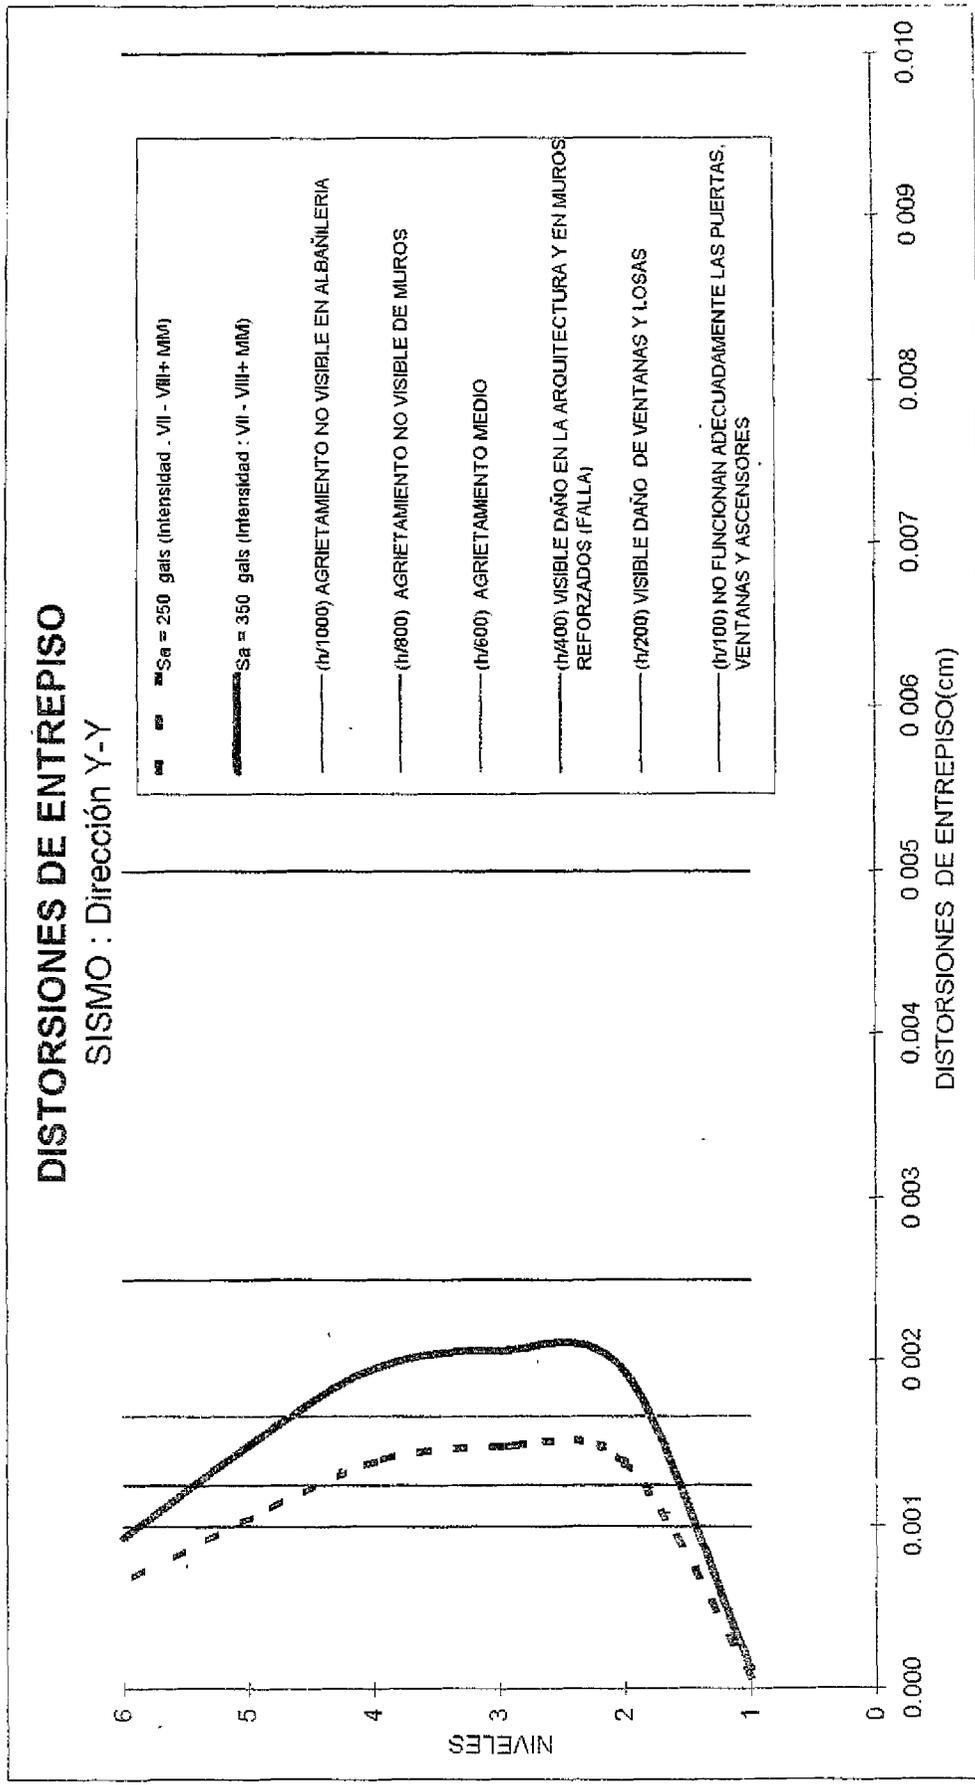
Las figuras No. 36, No.37, No.38 y No.39 muestran los niveles de daño al que estaría sometida la estructura para los sismos de período de retorno de 50 y 100 años.

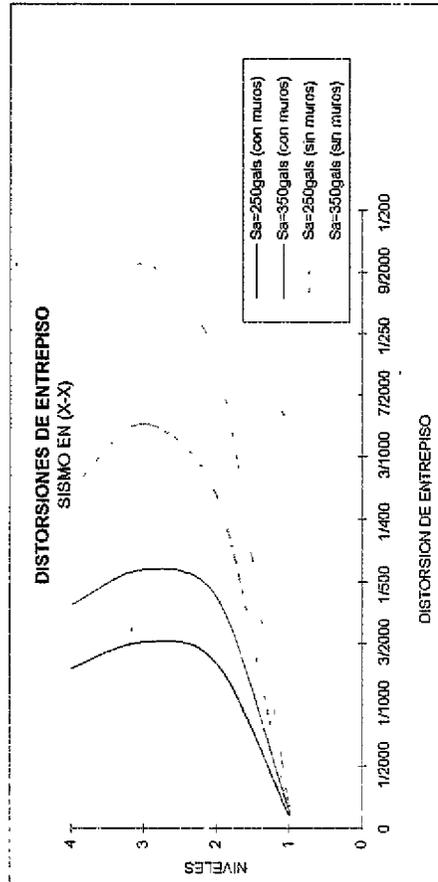
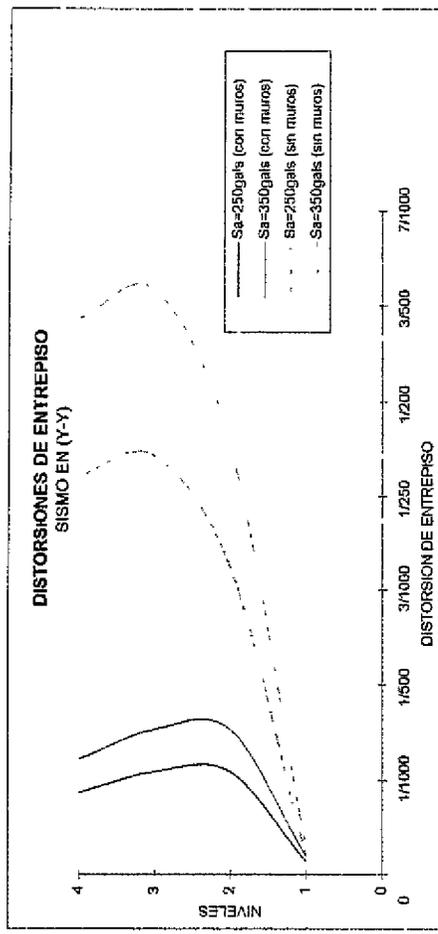
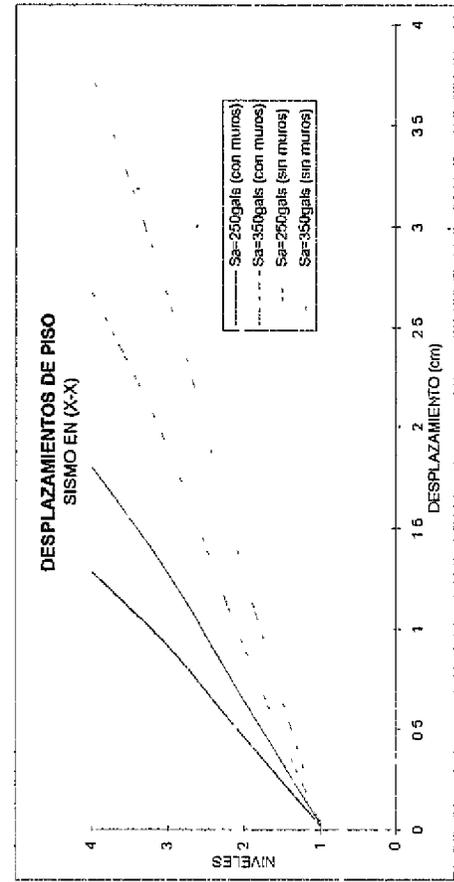
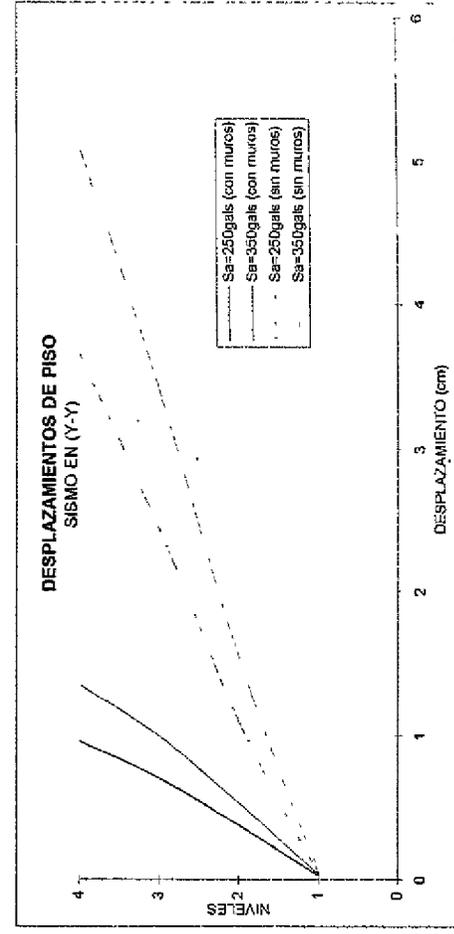
En la Tabla No. 12, se presentan los valores alcanzados por el modelo con muros y el modelo sin muros para las demandas de los sismos de 50 años ($a_{max}=250$ gals) y de 100 años ($a_{max}=350$ gals) de periodo de retorno. Puede observarse que cuando se desprecia la influencia de los muros los desplazamientos pueden amplificarse a casi el doble lo que arrojaría tendencias de alta vulnerabilidad para el nivel de sismo medio lo que distorsionaría los resultados del estudio como puede observarse con líneas punteadas en las Figuras No.40, No.41, No.42 y No.43. Por esta razón se adoptaran como validos los resultados provenientes del análisis que considera la influencia de los muros no estructurales.

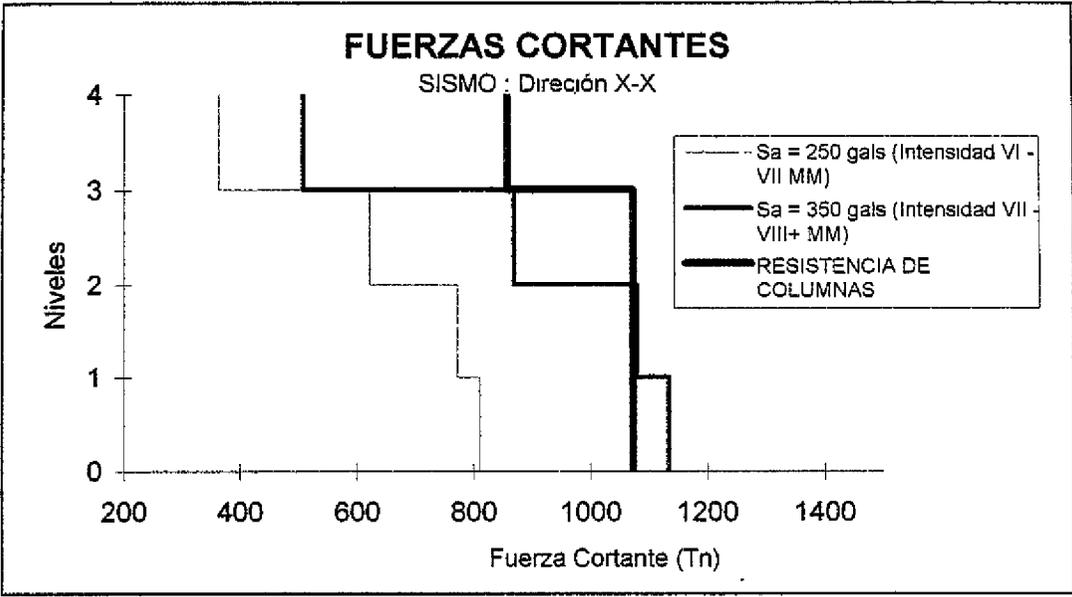
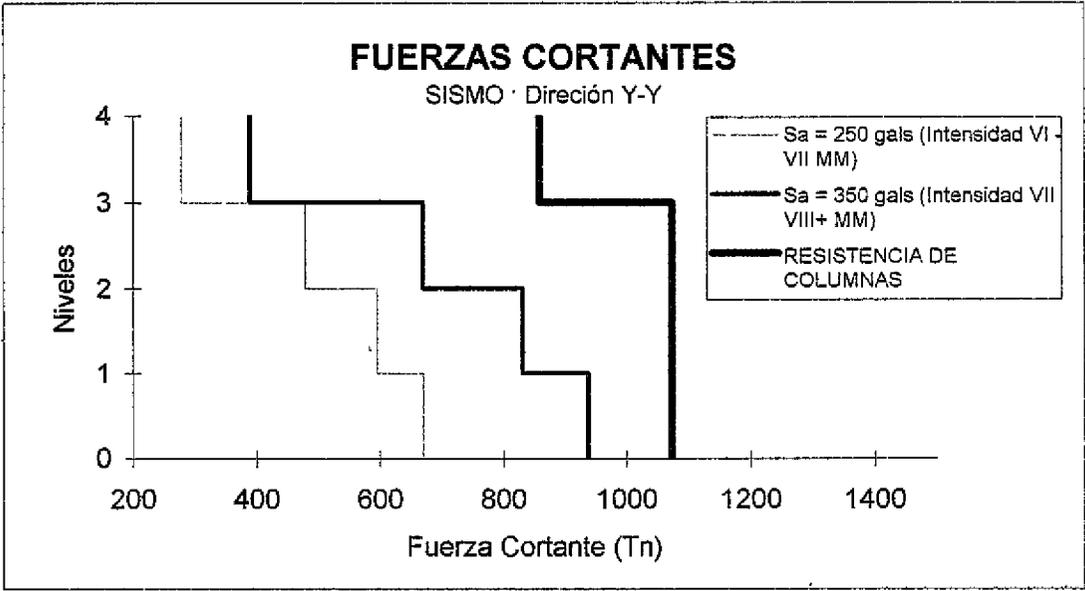
Los resultados del análisis para la demanda del sismo de 50 años ($a_{max}=250$ gals) son presentados en la Tabla No.13 y en las Figuras No.44 y No.45 donde se observa los valores del cortante máximo al que la estructura estaría sometido en un evento como este. Los valores

que la estructura estaría sometido en un evento como este. Los valores del cortante son comparados con los valores de la resistencia de la estructura hallados según “D”. Estos resultados muestran que la estructura no sería vulnerable para este tipo de demanda y se podría catalogar de segura ante este evento.

En forma similar los resultados para una demanda bajo el sismo con periodo de retorno de 100 años (amax=350 gals) son presentados en la Tabla No.14 y Figuras No.44 y No.45. Aquí se observa que el edificio es vulnerable en sus primeros dos niveles en la dirección X-X, ya que los valores de demanda sobrepasan los valores de la resistencia de la estructura pero por muy pequeño margen. Los valores máximos de las distorsiones son presentados en la Tabla No. 15 para cada una de las direcciones de análisis y los niveles de demandas solicitados. Las Figuras No. 46, No.47, No.48 y No.49 reproducen los valores máximos de las distorsiones de entrepiso encontradas para cada análisis de las demandas donde se llegarían a un valor máximo de la distorsión de 1/483 lo que representaría agrietamientos medio en los muros de tabiquería.

Es recomendable rigidizar la estructura en la dirección X-X con la finalidad de reducir los cortantes y las deformaciones de manera que pueda estar dentro de los límites permisibles recomendados por el reglamento vigente.

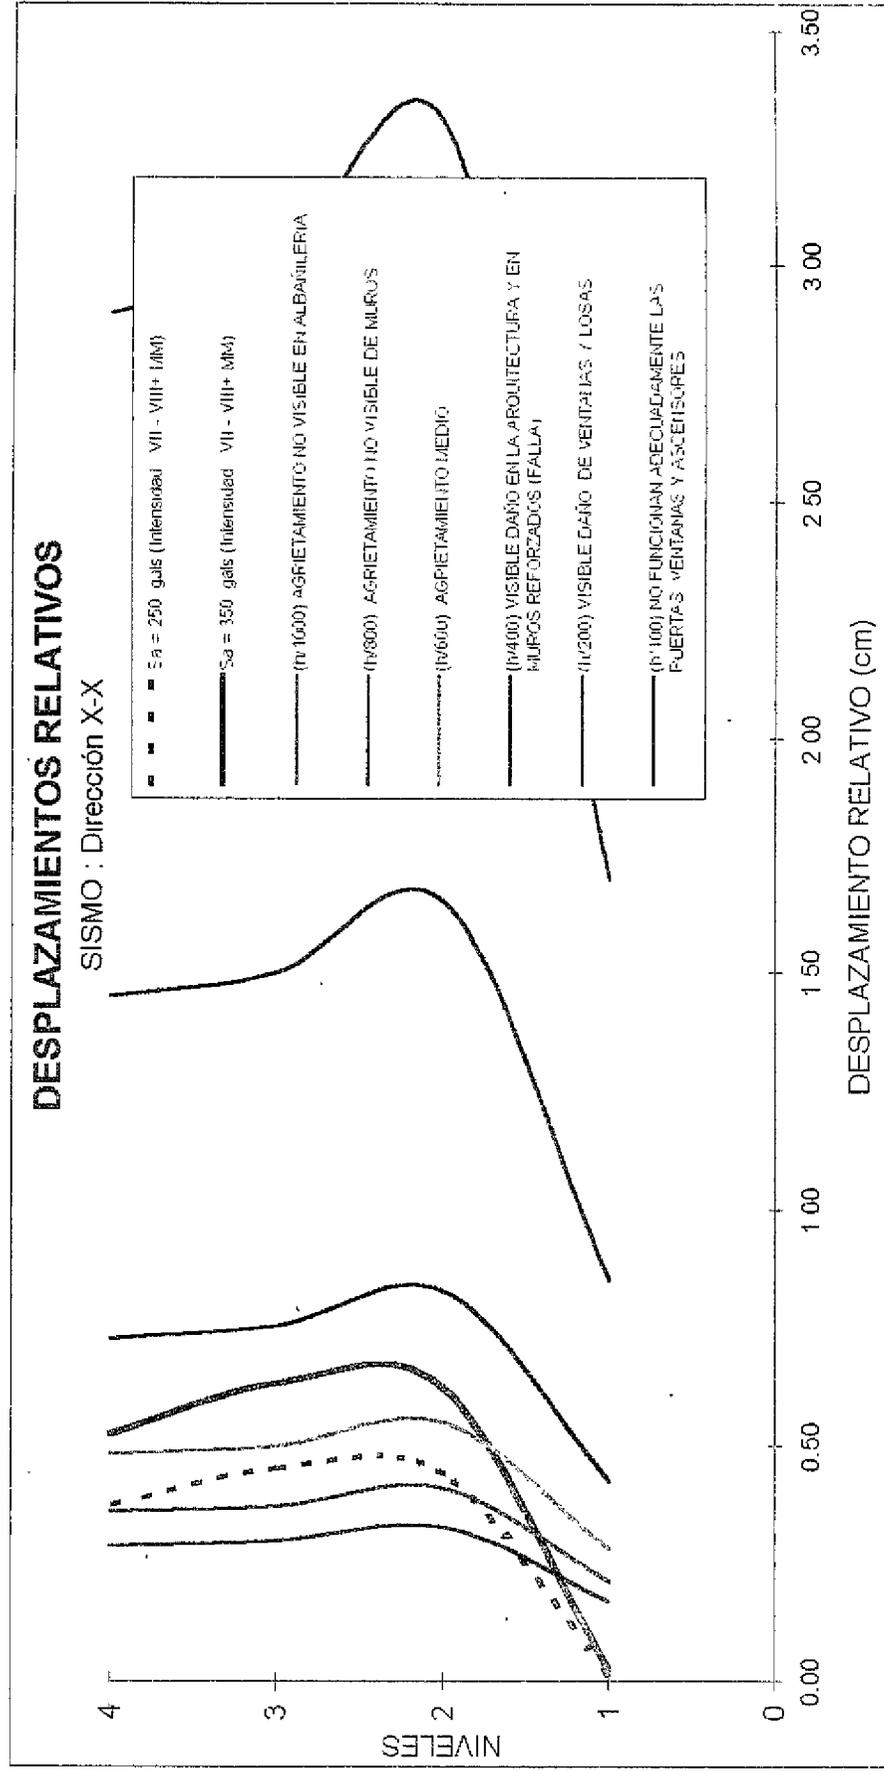
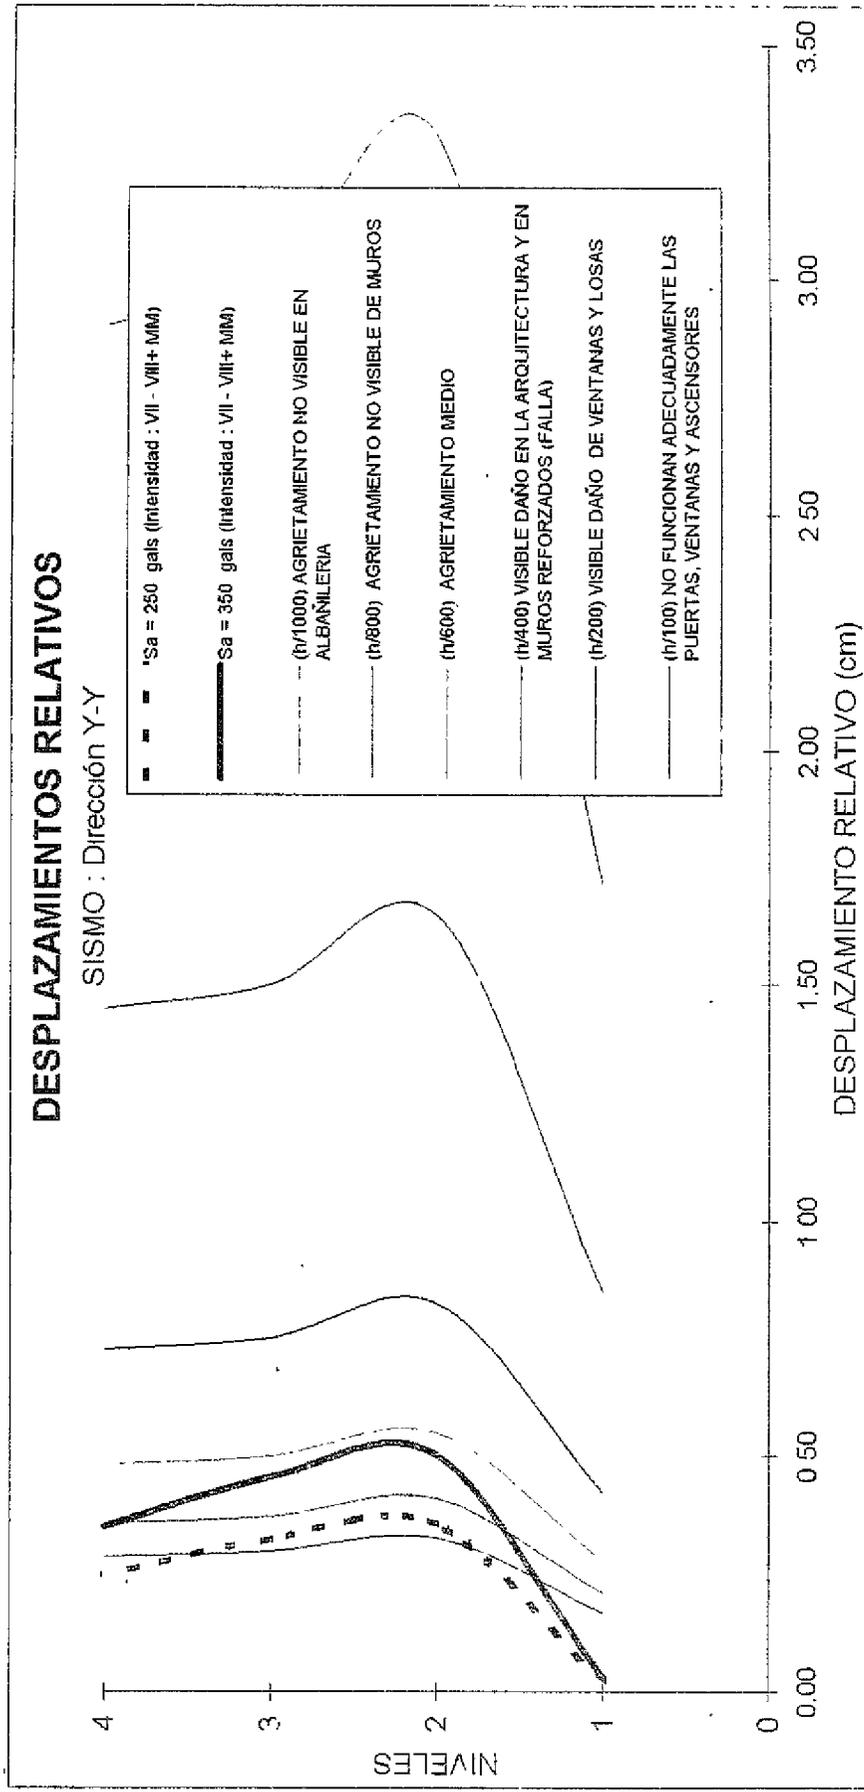
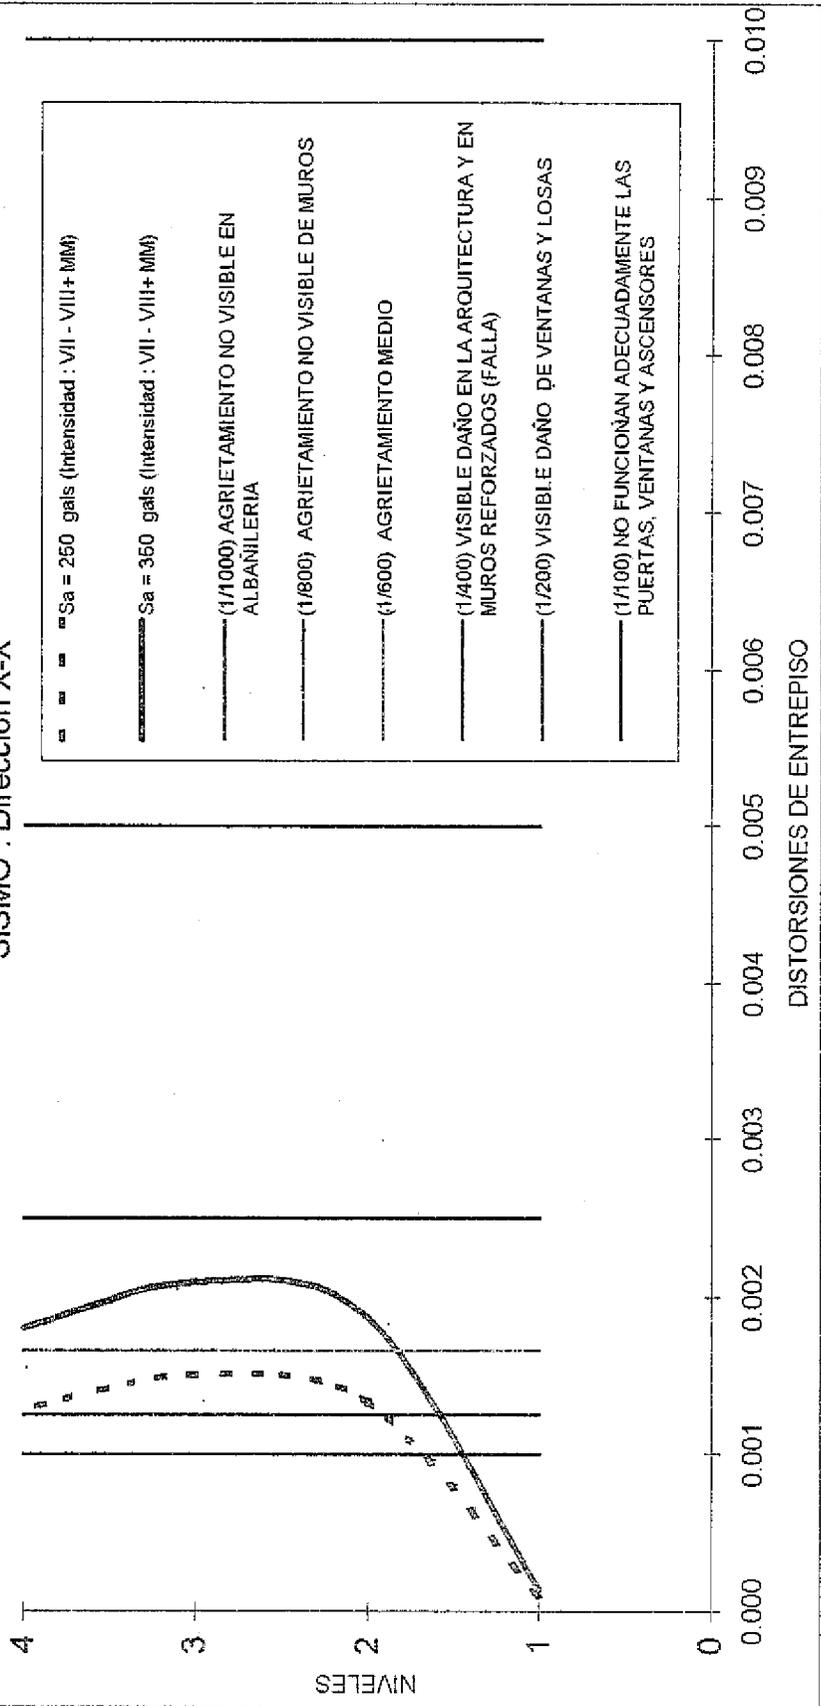
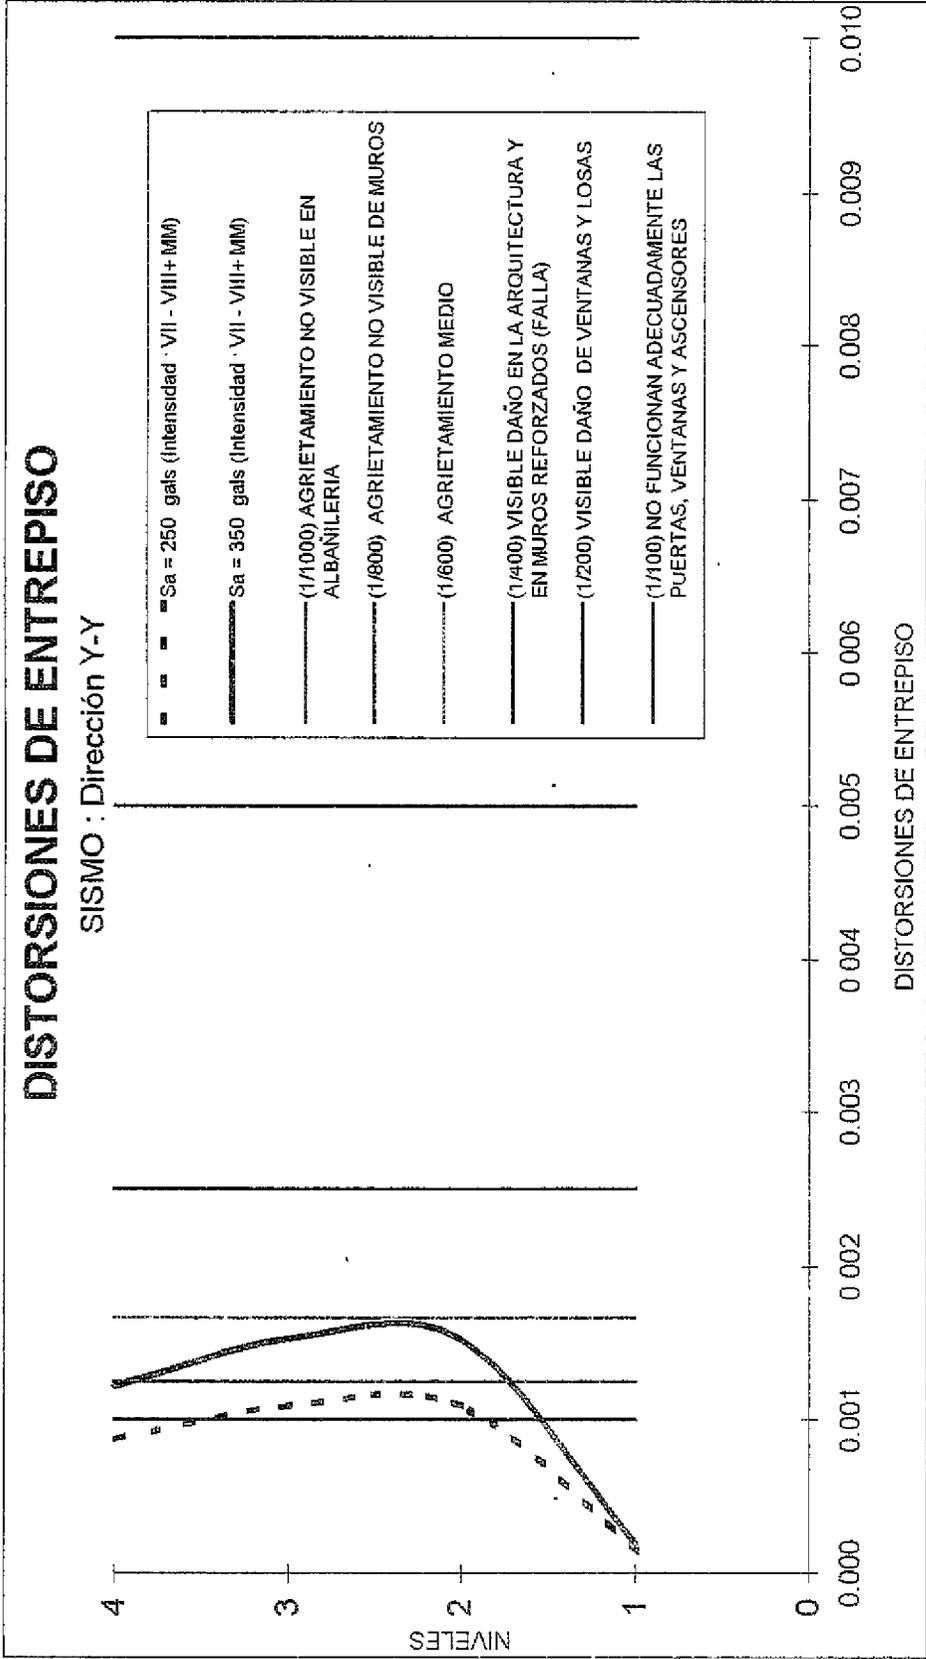
Las Figuras No.50, No.51, No.52 y No.53 muestran los niveles de daño al que estaría sometido la estructura para los sismos de periodo de retorno de 50 y 100 años, se aprecia que se presentaría agrietamiento medio en los muros de tabiquería.
