## HOSPITAL GUILLERMO ALMENARA IRIGOYEN ELEMENTOS NO ESTRUCTURALES

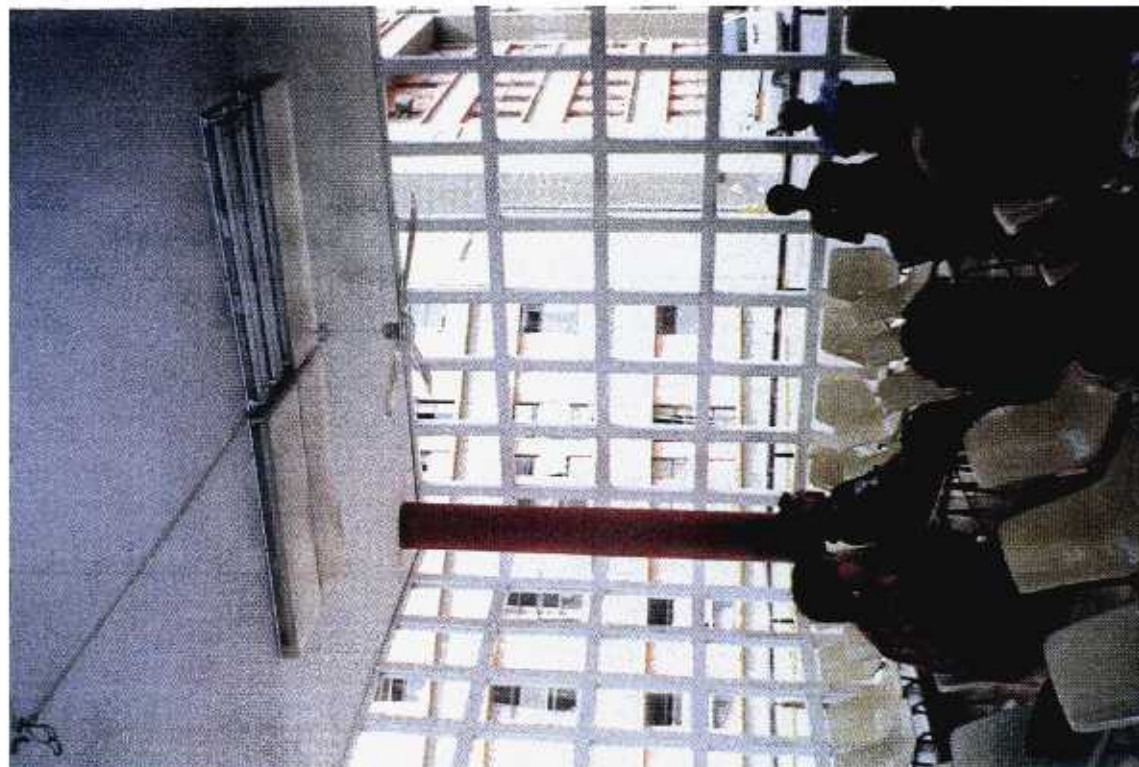
SERVICIO DE EMERGENCIA

### - VENTANAS Y MAMPARAS CON VIDRIO SIMPLE

- Riesgo:  $\oplus \blacktriangle \blacksquare$
- Nivel de Daño: Pérdida
- Debido a la rotura del vidrio, deformación causando daño a personas.
- Reducción del daño:
- Reforzar el vidrio con Film de seguridad.
- Instalación de vidrio laminado y/o templado

### - ARTEFACTOS DE ILUMINACIÓN

- Riesgo:  $\oplus \blacktriangle \blacksquare$
- Nivel de Daño: De Moderado a Pérdida
- Caída del elemento y/o artefactos.
- Reducción del daño:
- Reforzar todo el medio de soporte mediante mejor sistema de anclaje del mismo.

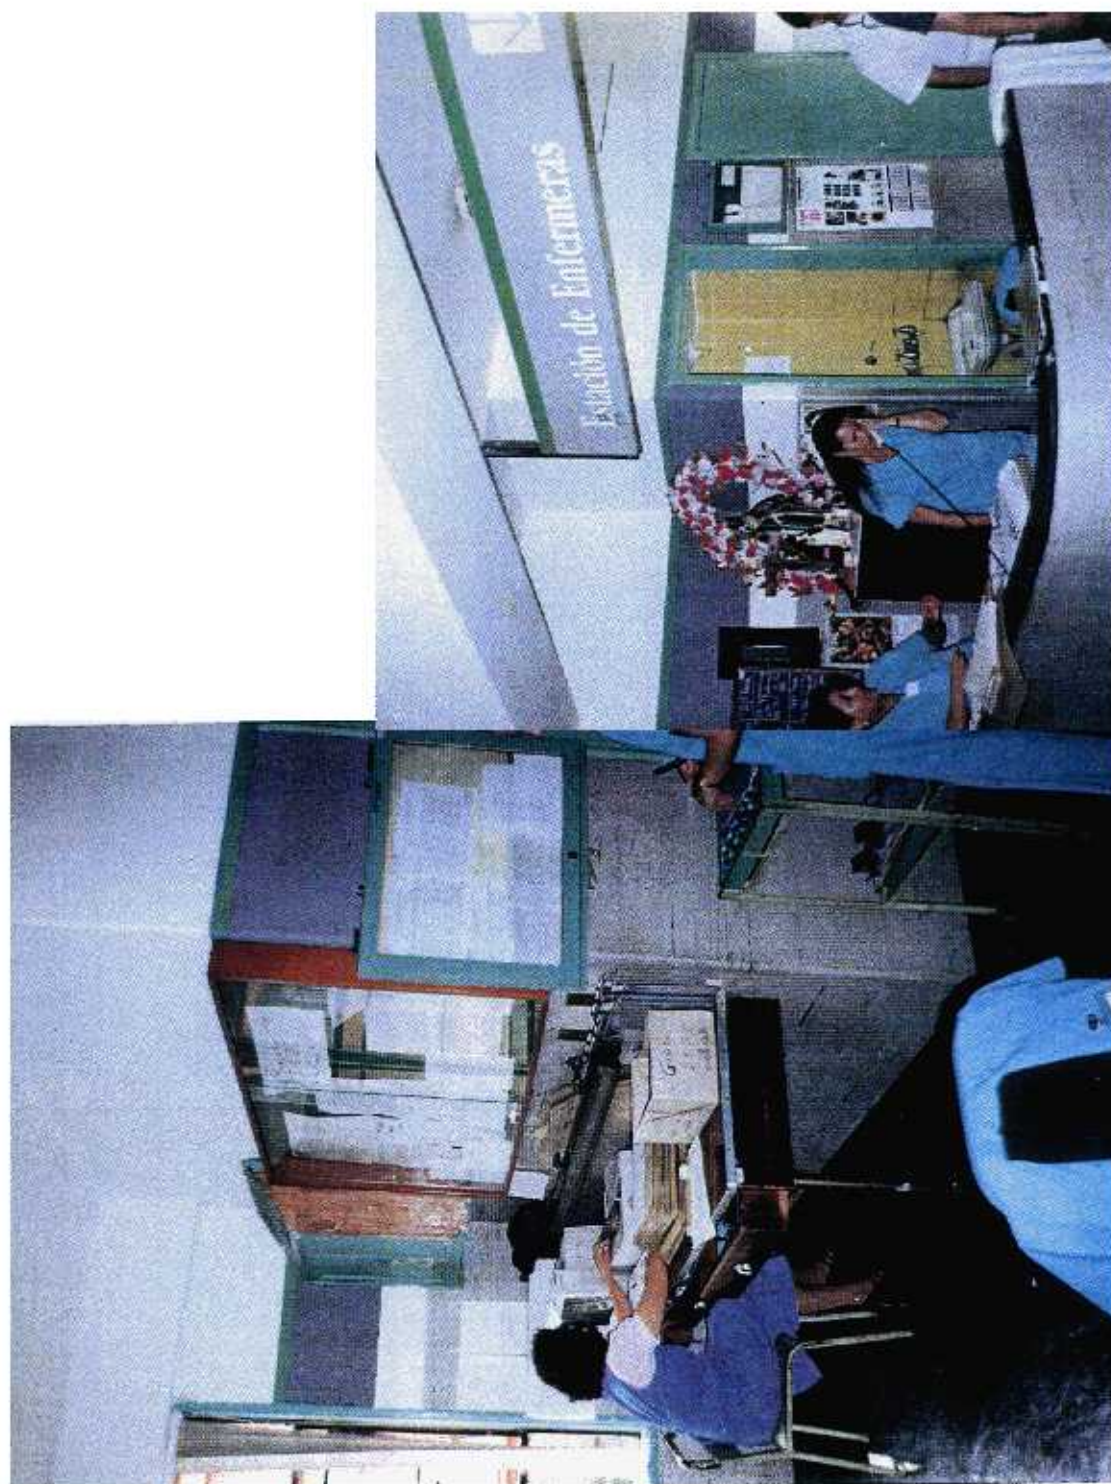
## ENFERMERIA

## - DISTRIBUCIÓN DE MOBILIARIO Y EQUIPO INADECUADO

- Riesgo: + ▲ ■

- Nivel de Daño: Leve a Moderado  
- Desplazamiento, volteo.

## - UBICACIÓN DE DIVERSOS OBJETOS QUE NO DEBERÍAN ESTAR (IMÁGENES, TROFEOS, CRUCES)

- Nivel de Daño: Moderado a Pérdida  
Caída, desplazamiento y volteo

- Evitar sobresaturación del espacio con exceso de mobiliario.
- Instalación de Elementos que eviten el desplazamiento.
- Reforzar todo el medio de soporte mediante la mejora del sistema de anclaje.

- Evitar la presencia de estos elementos hasta donde se pueda y asegurar el resto.

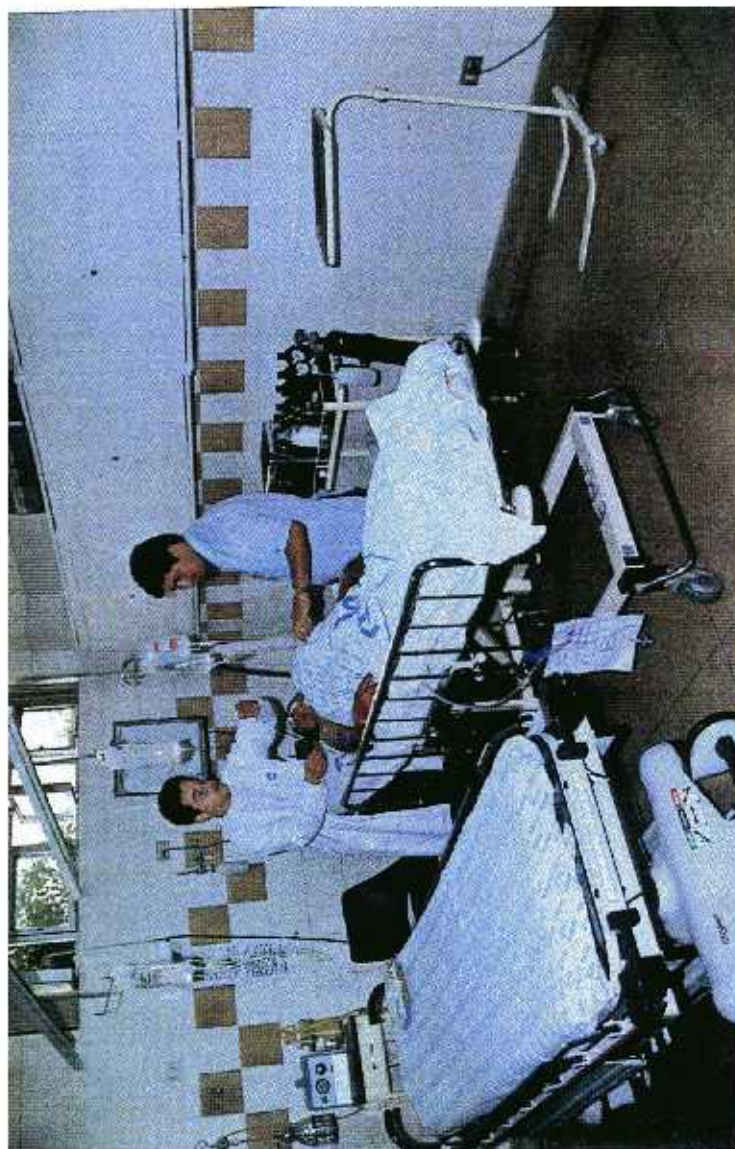
## SERVICIO DE EMERGENCIA

### - ESTRUCTURA DE ALUMINIO FIJA AL TECHO ATRAVESANDO EL FALSO CIELO

- Riesgo: + ▲ ■
- Nivel de Daño: De Moderado a Pérdida
- Pérdida del falso cielo y caída de parte de este
- Caída de la estructura y pérdida de la separación entre camas.
- Daño a pacientes y personal médico.
- Reducción del daño:
- Poner conexiones flexibles entre el falso cielo y la estructura
- Reforzar la estructura de soporte.

### - UBICACIÓN DE FÓRMULAS E INSUMOS QUÍMICOS BAJO MUEBLE ALTO

- Riesgo: + ▲ ■
- Nivel de Daño: De Moderado a Pérdida
- Caída del mueble alto y rotura de envases de vidrio
- Combinación de los insumos.
- Daño a personas por pérdida de vidrio y reacciones al combinarse productos químicos.

- Reducción del daño:
- Asegurar bien las medidas de soporte del mueble alto.

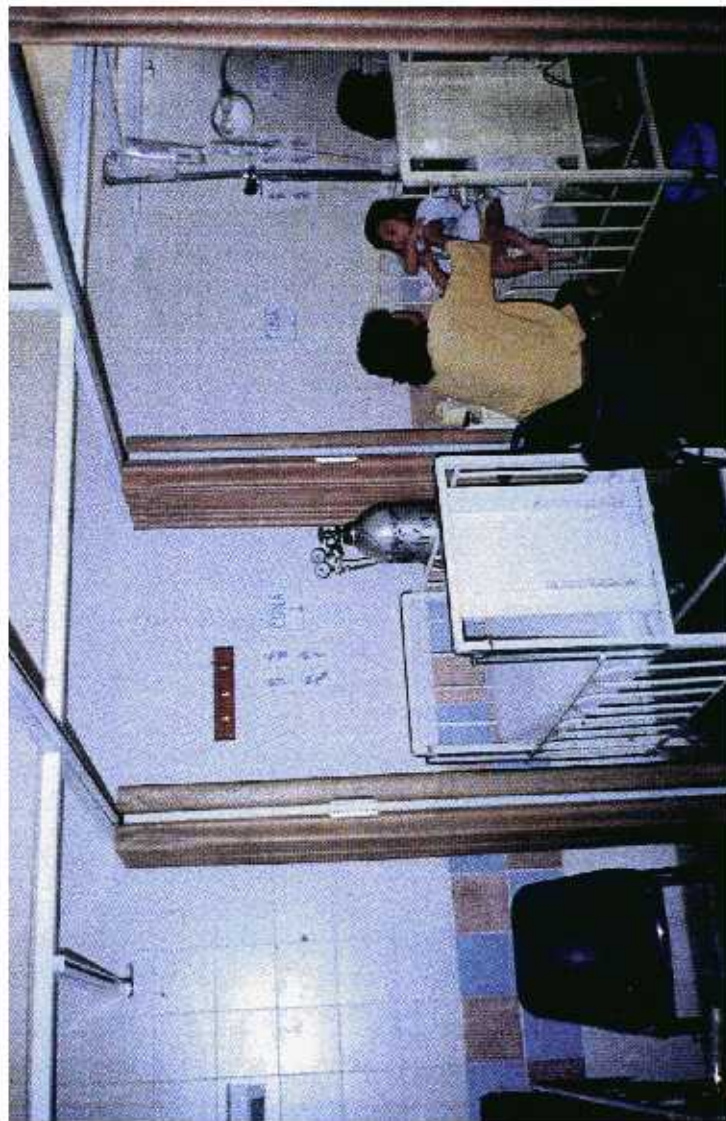
## OBSERVACIÓN PEDIATRICA

CILINDRO DE OXIGENO  
SIN PROTECCIÓN AL LADO DE LAS CUNAS.  
VER OBSERVACIÓN LAMINA 08

FALSO CIELO RASO Y SOPORTES DE  
CORTINAS, CON POSIBILIDAD DE CAÍDA.  
OBSERVACIÓN LAMINA 03

CAMILLAS Y/O CUNAS  
RODABLES:  
Ver Observación Lamina 03

EQUIPO RODABLE EN  
GENERAL:  
Portasnero no anclado al muro,  
posibilidad de deslizamiento  
Ver Observación Lamina 07  
Riesgo 4A

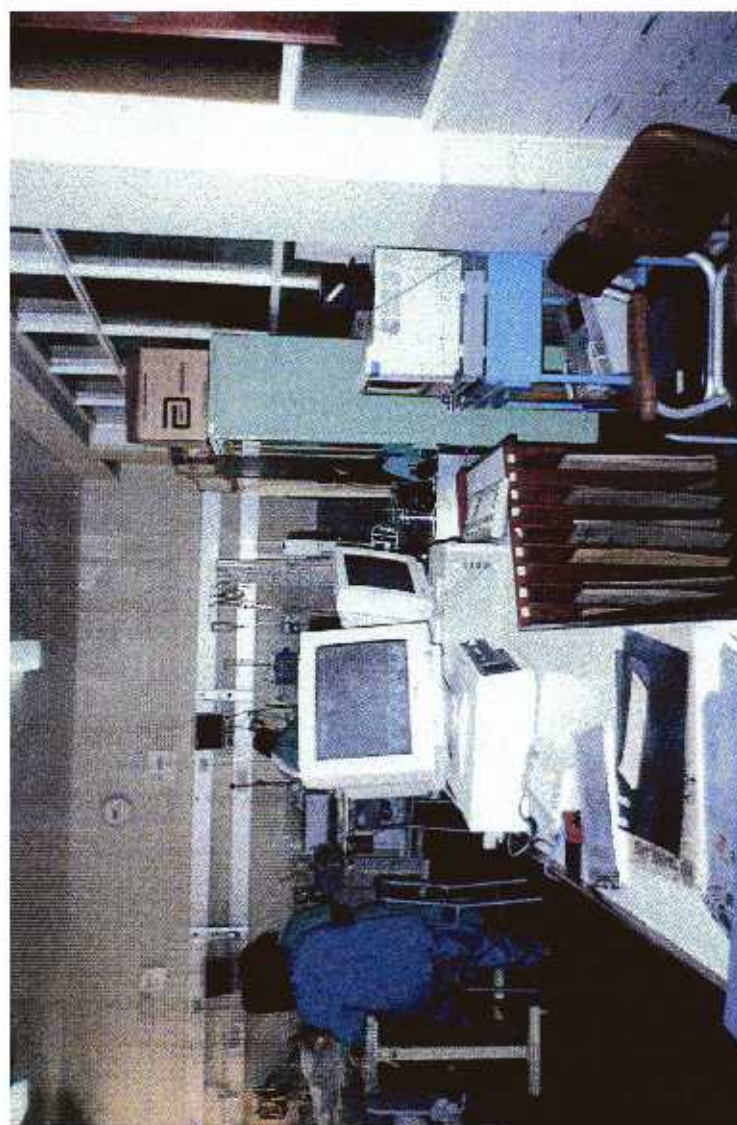
UNIDAD DE CUIDADOS INTERMEDIOS

CONSOLA DE MONITOREO, COMPUTADORA  
Equipos sobrepuestos en mueble corrido.  
- Riesgo: +▲ ■  
- Nivel de Daño: De moderado a Perdida  
Ver Observaciones en Lámina 6.

VENTANAS  
Ver Lámina 01/04

EQUIPOS SOBRE MESAS  
RODABLES  
Ver Observaciones Lámina 04

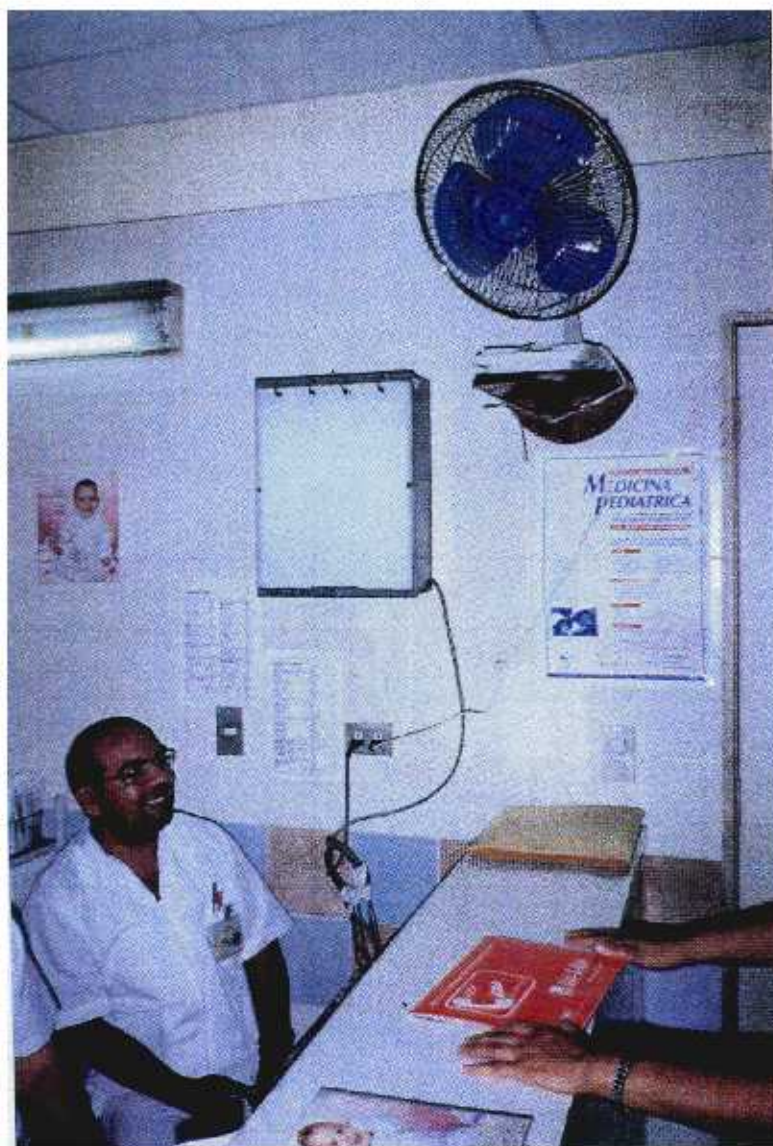
### ÁREA DE TRABAJO OBSERVACIÓN PEDIATRICA

### NEGATOSCOPIO:

Ver Observación en Lámina 05

### VENTILADOR SOBRE REPISA:

Equipo sobrepuesto, notar intento de asegurarlo mediante mang. de plástico.

- **Riesgo:** + ▲ ■

- **Nivel de Daño:** Pérdida debido a caída del equipo. Posibilidad de daño a las personas.

### MUEBLE FIJO:

Mueble sobrepuesto, anclado al piso y muro.

- **Riesgo:** ■

- **Nivel de Daño:** Leve debido a deslizamiento del mueble al no estar anclado.

- **Reducción del daño:** Reforzar el medio de soporte (repisa) y asegurar el equipo mediante anclaje al medio de soporte.

De ser posible reubicar el equipo en lugar más seguro para las personas.

- **Reducción del Daño:** Anclar el mueble al piso y muro.

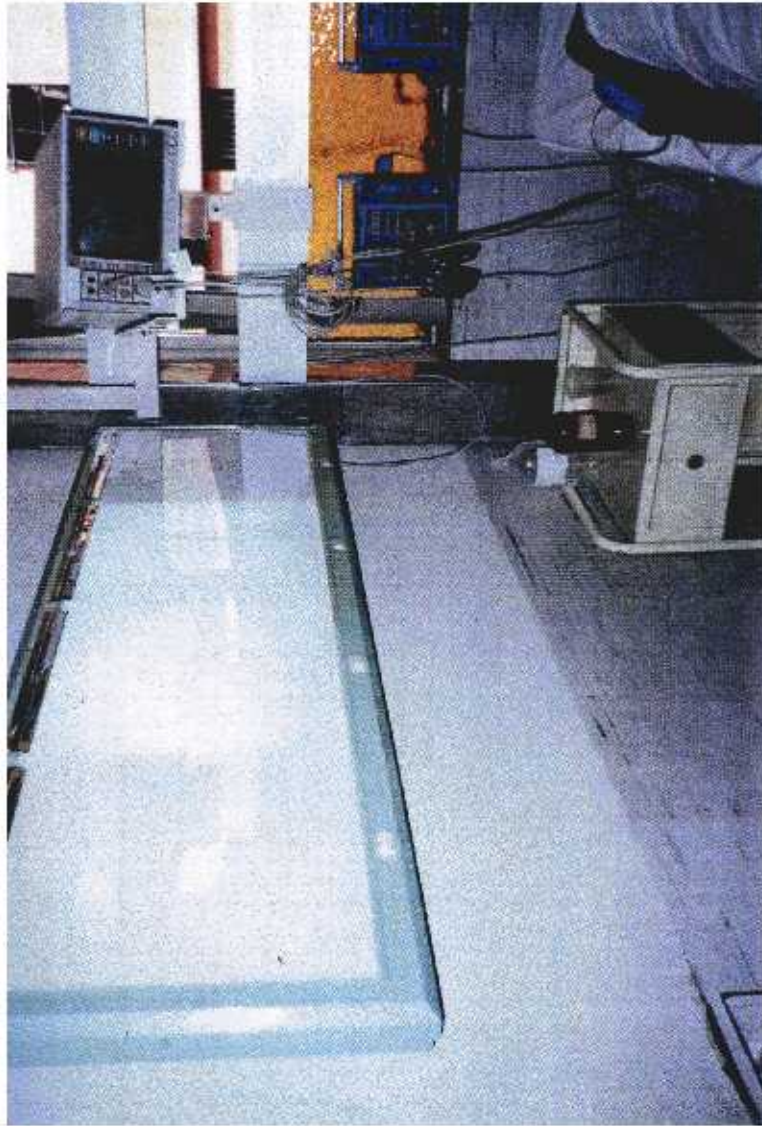
## EMERGENCIA PUESTO DE OBSERVACIÓN EN U.C.I. DE CIRUGÍA

MONITOR MÓVIL:

Corre a lo largo de rieles paralelos al muro.

- Riesgo : **+** **▲** **■**
- Nivel de Daño: Moderado a pérdida debido a la caída del equipo de su medio de soporte y/o debido a daño interno de los circuitos integrados del equipo.

EQUIPOS SOBRE ALFEIZAR DE LA VENTANA:

Equipos sobrepuestos, ubicados encima de los pacientes.

- Riesgo: **+** **▲** **■**
- Nivel de Daño: Moderado a pérdida.

- Caída de los equipos al suelo o sobre los pacientes, causando lesiones a las personas y/o rotura de los equipos.
- Daño Interno de los equipos

- Reducción de Daño:
  - Reforzar el medio de soporte o sostén (rigidizarlo) así como los sistemas de sostén de los monitores.
  - Reemplazar el sistema de soporte por una que permita mayor rigidez y seguridad a los monitores.
  - Consultar con el fabricante la capacidad de resistencia a vibración sísmica de los circuitos integrados de los monitores.

- Rigidizar los equipos reforzando su medio de sostén.
- Reubicar los equipos en áreas más seguras.
- Reducción del Daño: Asegurar el mecanismo de cierre.

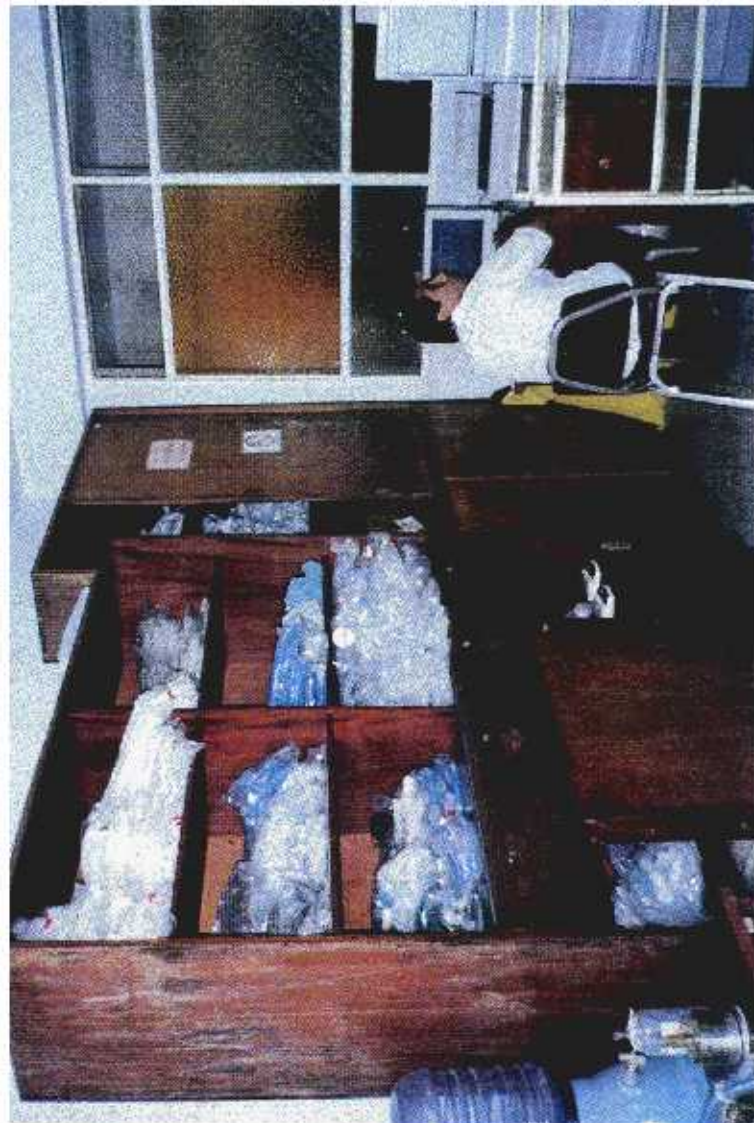
## UNIDAD DE CUIDADOS INTERMEDIOS DEPOSITO DE MATERIAL ESTÉRIL

### DISPENSADOR DE AGUA:

- **Riesgo :** ▲ ■
- **Nivel de Daño :** Moderado a Pérdida. Volteo y caída del dispensador, inundación del área.
- **Reducción del Daño:**
  - Reforzar el soporte del dispensador.
  - Reubicar el dispensador en área más segura.

### ESTANTERÍA DE MADERA:

- **Riesgo:** +▲ ■
- **Nivel de Daño:**
  - Caída del mueble.
  - Caída del contenido del mueble
- **Reducción del Daño:**
  - Reforzar el soporte del mueble anclándolo al muro, piso y/o techo.
  - Acondicionar barandillas de seguridad a cada repisa.

### VENTANAS UBICADAS ADYACENTES A PACIENTES Y PERSONAL.

- **Riesgo :** +▲
- **Nivel de Daño:** Moderado a Pérdida debido a rotura violenta de los vidrios a causa de la deformación de los marcos.
- **Reducción de Daño:**
  - Reemplazar el vidrio actual por cristal templado o aplicar película o Filma prueba de golpes.
  - Reubicar al personal y pacientes lejos de ventanas

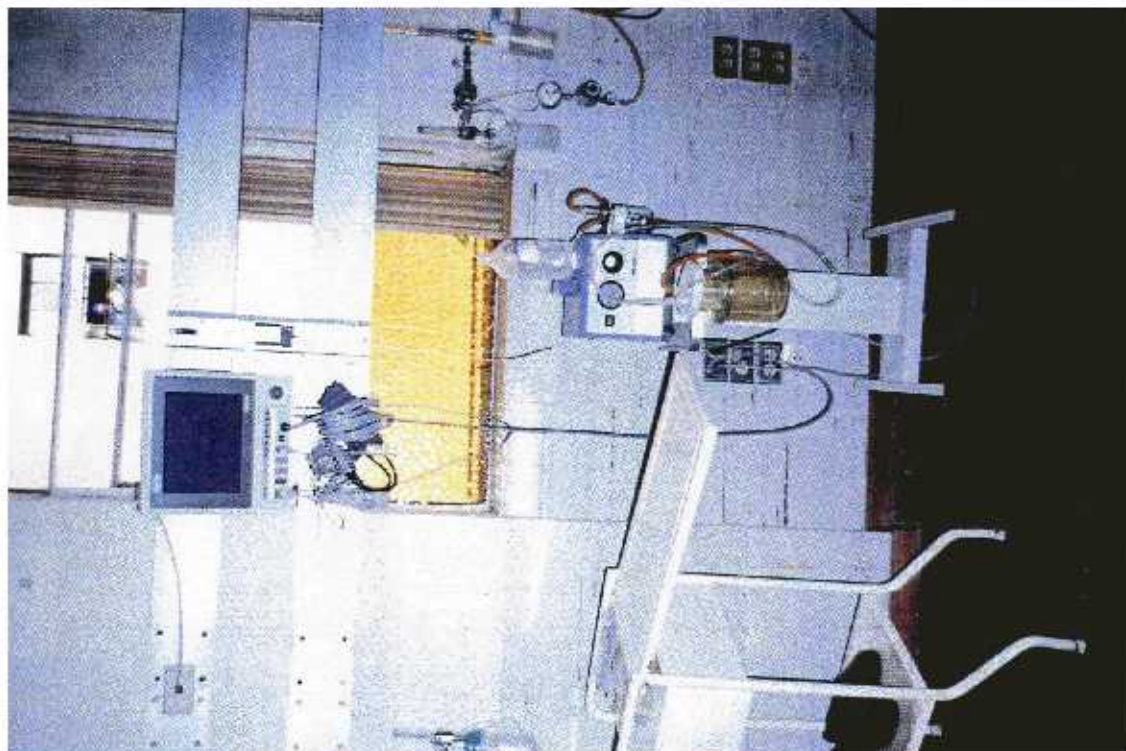
SERVICIO DE UCI

### - VENTANAS Y MAMPARAS CON VIDRIO SIMPLE

- **Riesgo:** + ▲
- **Nivel de Daño:** Pérdida
- Debido a la rotura del vidrio, por deformación causando daño a personas.
- **Reducción del daño:**
- Reforzar el vidrio con Film de seguridad
- Instalación de vidrio: Laminado y/o templado

### - EQUIPO MEDICO APOYADOS SOBRE MUEBLES

- **Riesgo:** + ▲ ■
- **Nivel de Daño:** Pérdida
- Por caída del artefacto
- Desplazamiento, daño a personas.
- **Reducción del daño:**
- Reubicar equipos
- Colocar sistemas antideslizantes.
- Instalar pestañas de seguridad.

### - EQUIPOS DIVERSOS SOBRE MUEBLES

- **Riesgo:** + ▲ ■
- **Nivel de Daño:** De moderado a pérdida
- Desplazamiento y caída de los objetos.
- Golpeo de los equipos.
- **Reducción del daño:**
- Rigidizar los equipos al mueble o alejarlo del borde.
- Instalar pestaña de seguridad en mueble bajo
- Reubicarlos

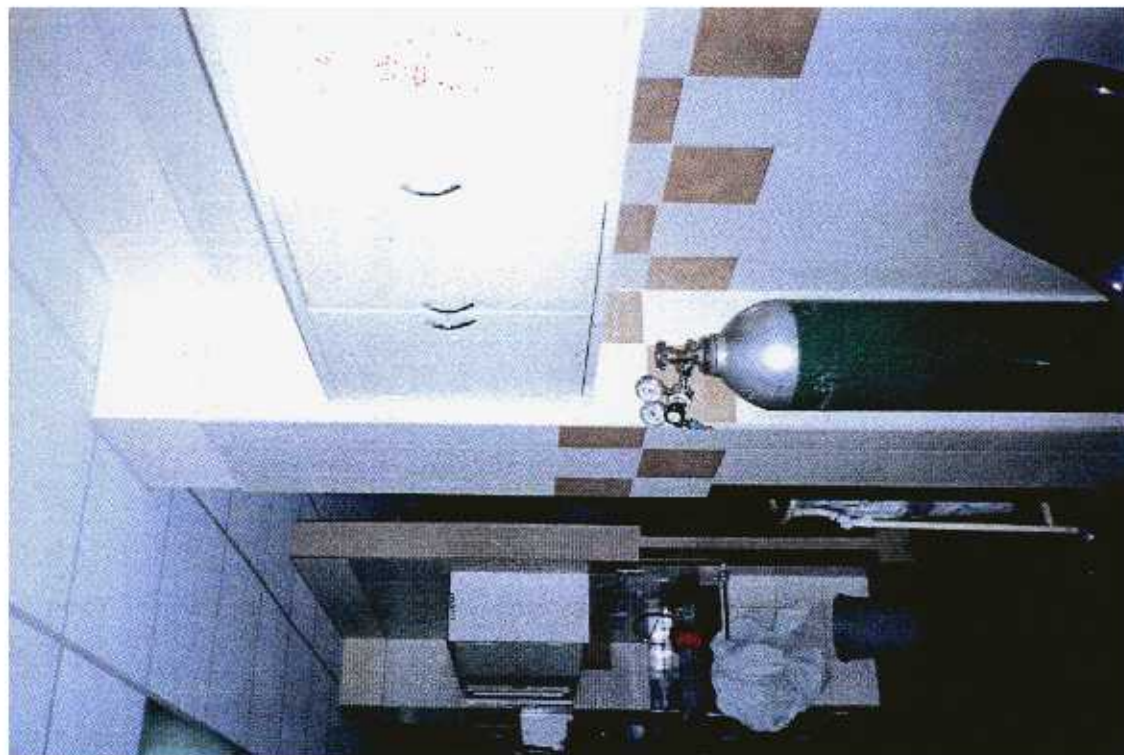
## SERVICIO DE EMERGENCIA

### - ALMACENAMIENTO INADECUADO

- Riesgo: + ▲ ■

- Nivel de Daño: De Leve a Moderado

- Mas pérdida del producto almacenado.

### - CILINDRO DE OXIGENO

- Por caída, riesgo de daño al paciente.

- Almacenamiento en un lugar adecuado

- Reubicar el cilindro, o reforzar el medio de soporte evitando su volteo.

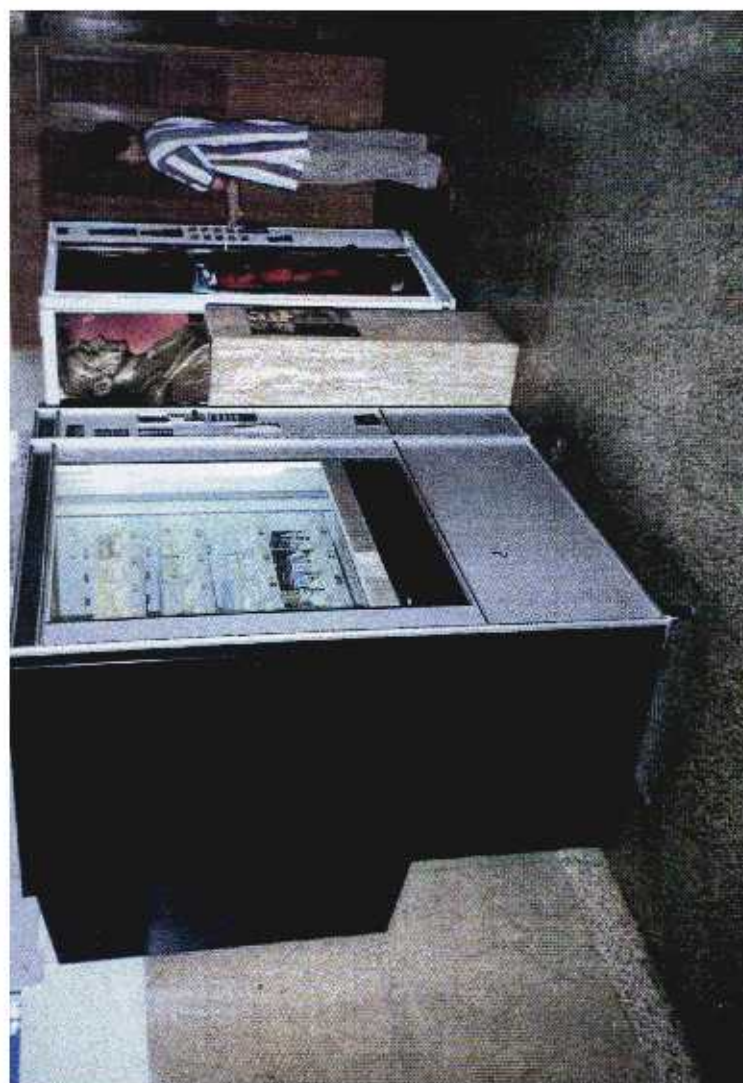
## CAFETERÍA

## VENTANAS Y MAMPARAS CON VIDRIO SIMPLE

- Riesgo : **+** **▲** **■**

Nivel de Daño: Pérdida

- Debido a la rotura del vidrio, por deformación causando daño a personas.

## EQUIPO DE TV SOBRE RACKS

- Debido a la falla del anclaje y la caída del equipo, causando daño a personas.

- Reforzar el vidrio con Film de seguridad

- Instalación de vidrio laminado y/o templado.

- Reforzar el medio de soporte.

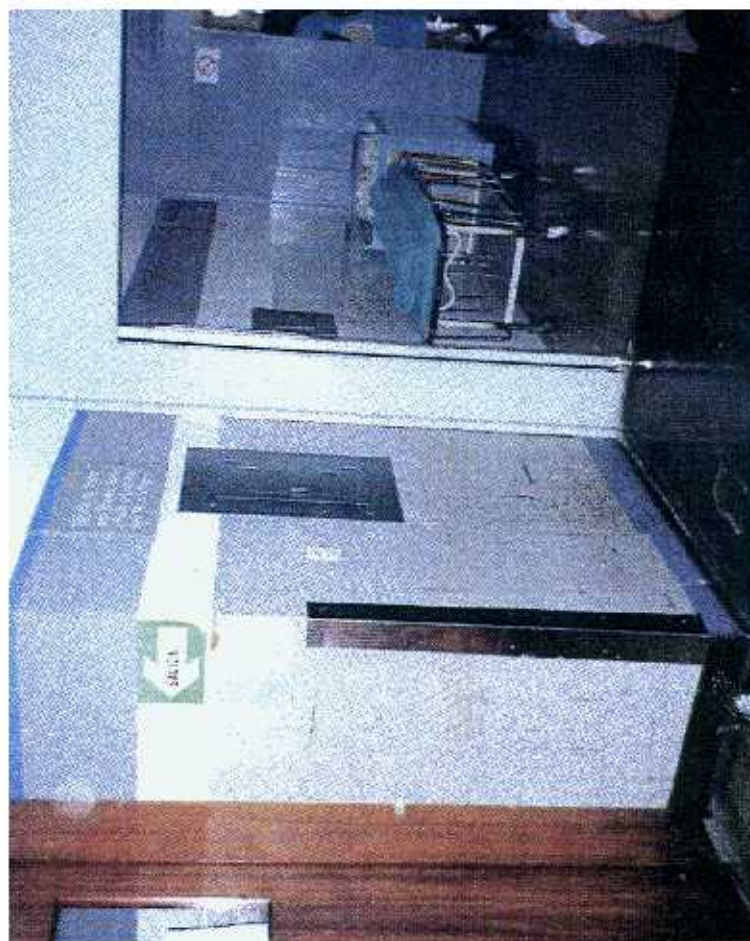
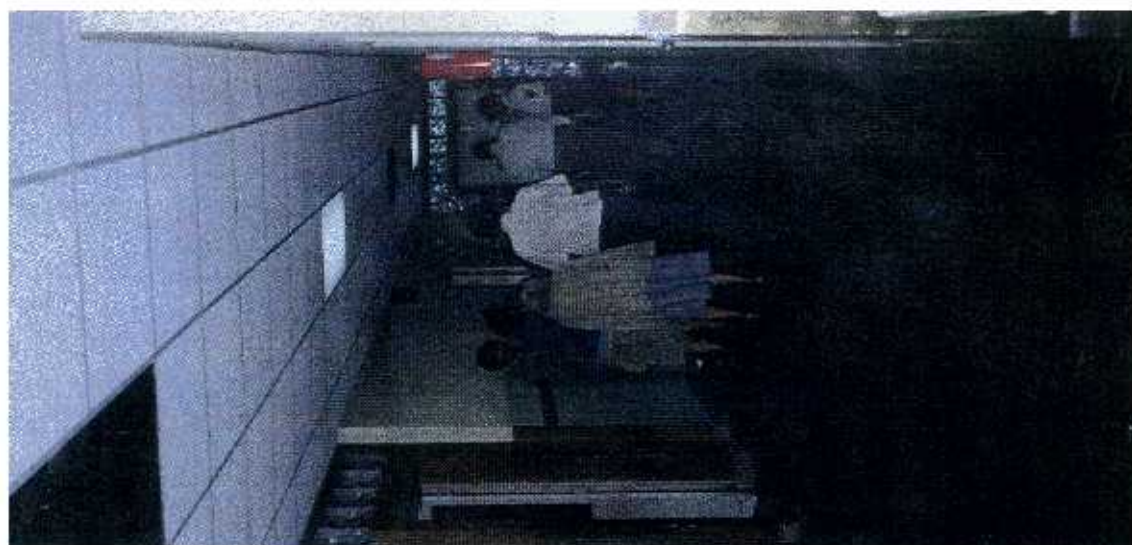
PARTE EXTERIOR DE LA UCI

## - VENTANAS Y MAMPARAS CON VIDRIO SIMPL

- Nivel de Daño: Pérdida

- Debido a la rotura del vidrio por deformación causando daño a personas.

## EQUIPOS Y/O MUEBLES EN CORREDORES

- Riesgo: ▲ ■

- Por volteo de equipos

- Reforzar el vidrio con Film de seguridad.

- Instalación de vidrio: Laminado y/o templado

- Los pasillos y áreas de circulación deben estar libres de obstáculos, se debe evitar dejar equipos o muebles en esta zona.

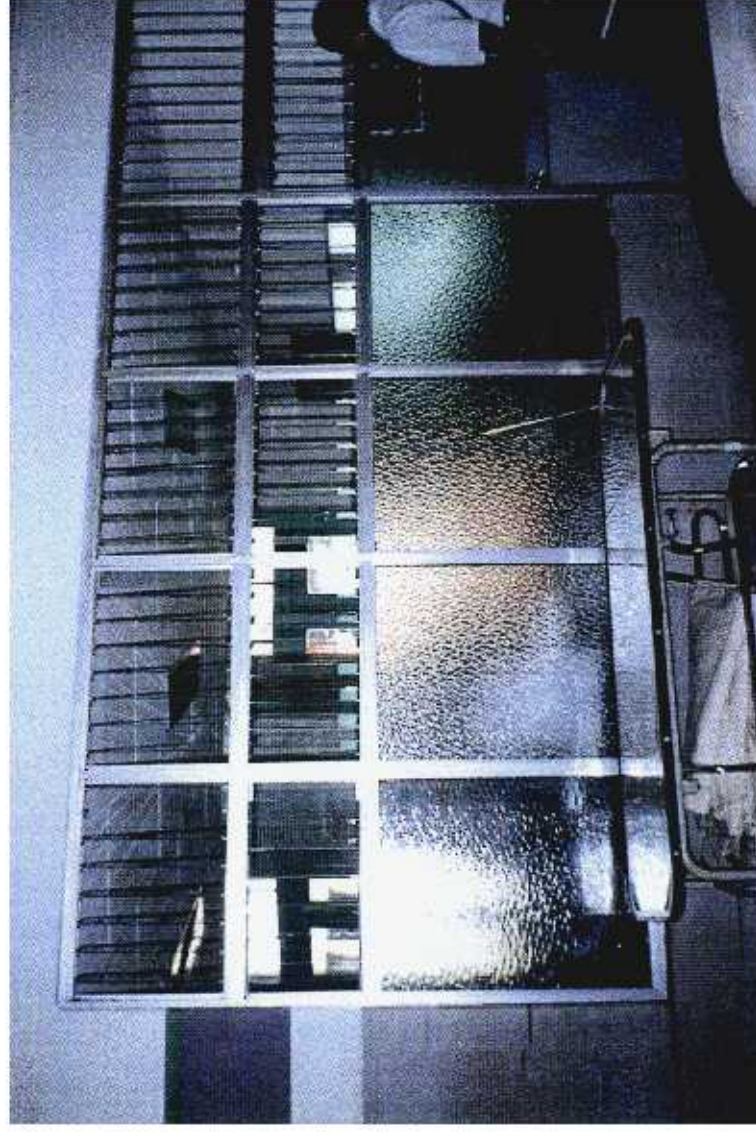
## CORREDORES

### - EQUIPOS Y/O MUEBLES EN CORREDOR

- Riesgo: ▲ ■
- Nivel de Daño: Por volteo de los Equipos
- Daño a personas
- Obstrucción de la circulación
- Reducción del daño:
  - Los pasillos y áreas de circulación deben estar libres de obstáculos, se debe evitar dejar equipos o muebles en esta zona.

### PRESENCIA DE ELEMENTOS NO ESTRUCTURALES (Falso cielo raso, tabiques)

- Riesgo: + ▲ ■
- Nivel de Daño: De Moderado a Pérdida
- Podiendo producir daño a las personas.
- Reducción del daño:
  - Verificar y reforzar los elementos de fijación del falso cielo raso.
  - Dejar un espacio paralelo entre el falso cielo y los muros.
  - Verificar los elementos no fijados del tabique al muro, al techo, y al piso.

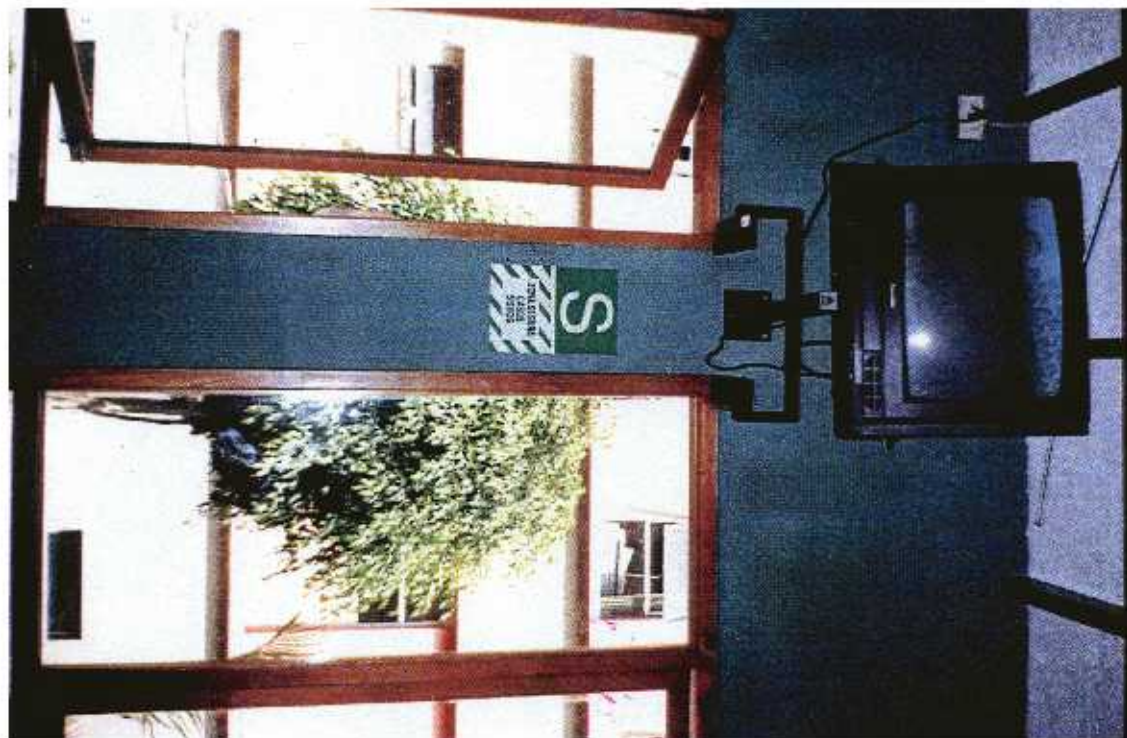
VESTÍBULO PRINCIPAL

### - DISPENSADORES DE ALIMENTO Y BEBIDAS

- Riesgo: ▲ ■

### - Nivel de Daño: De Moderado a Pérdida

- Debido al desplazamiento y caída del contenido de los dispensadores.

- Instalación de elementos de seguridad que impidan el movimiento de los objetos.
