## EDIFICIO MIKONOS (#15)

## EDIFICIO VISTA MAR (#16)

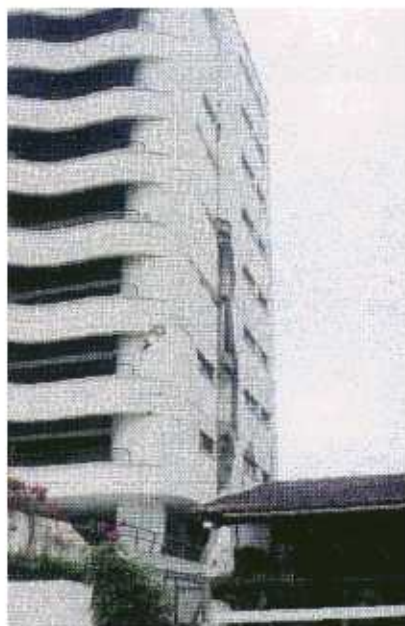
| <b>SISTEMA ESTRUCTURAL:</b> | Portico espacial de concreto armado, con vanos del orden de 7m. No se ven vigas descolgadas. En el extremo N-W hay un núcleo de ascensores con muros estructurales de corte. Estos dieron lugar a efectos de torsión. La cimentación está sobre relleno de 1.20m y consiste de una losa de cimentación de 80cm de espesor (Foto A-15). |
| <b>DAÑOS OBSERVADOS:</b> | Tabiquería de la fachada norte y nor-este muy dañada, especialmente en plantas inferiores. Fisuración en las losas en voladizo en las primeras cuatro plantas. La rigidez propia de la tabiquería confinada, con aberturas muy pequeñas, en la fachada sur, interrumpida en la segunda planta, dio lugar a formación de grietas alrededor de la columna circular en la esquina S-E. |

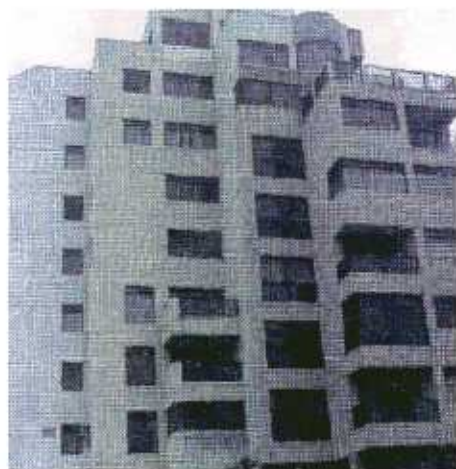
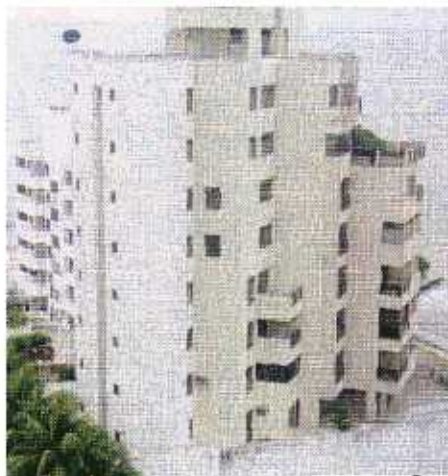
| <b>DESCRIPCIÓN:</b> | Aparente desfasamiento de columnas desde PB hacia arriba. Puede explicar los daños observados en vigas a nivel de sótano. |
| <b>DAÑOS OBSERVADOS:</b> | En adición a los daños señalados en vigas, se constataron grietas en tabiquería a nivel de sótano y daños muy limitados en fachadas (Fotos A16-1 y A16-2). |

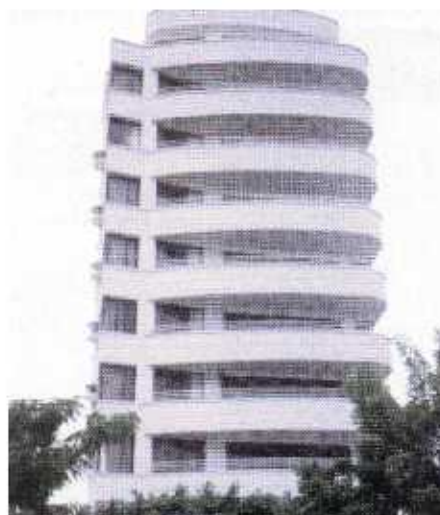
| <b>DAÑOS OBSERVADOS:</b> | No se logró visitar internamente. Externamente solo se aprecian fisuras aisladas, no se observaron roturas de vidrios. En general parece no haber sufrido daños (Foto A17-1). |

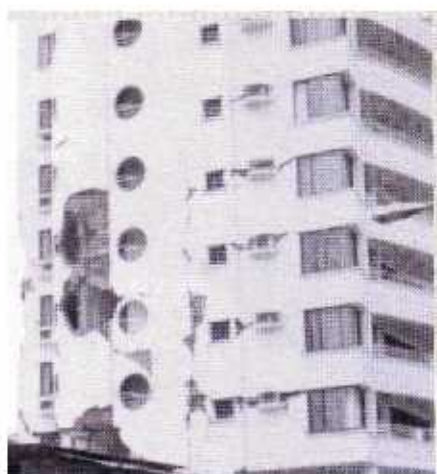
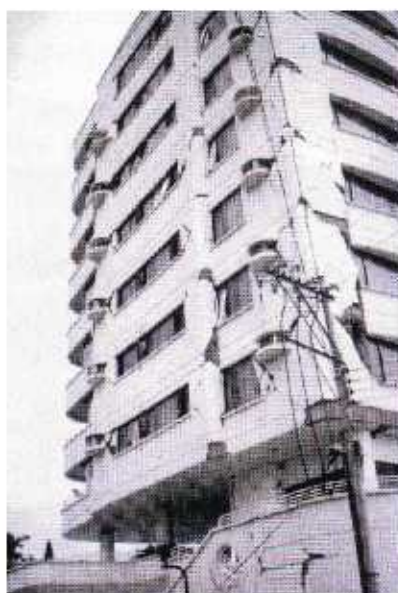
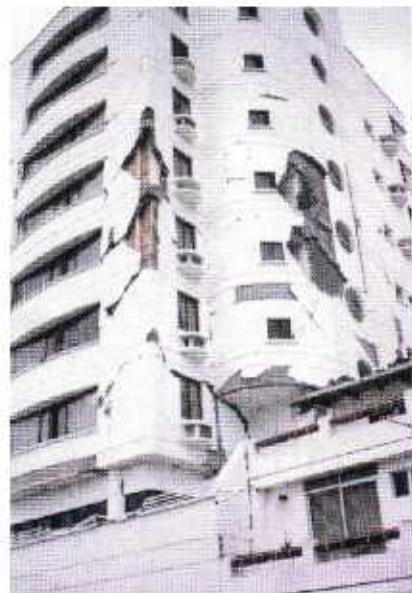
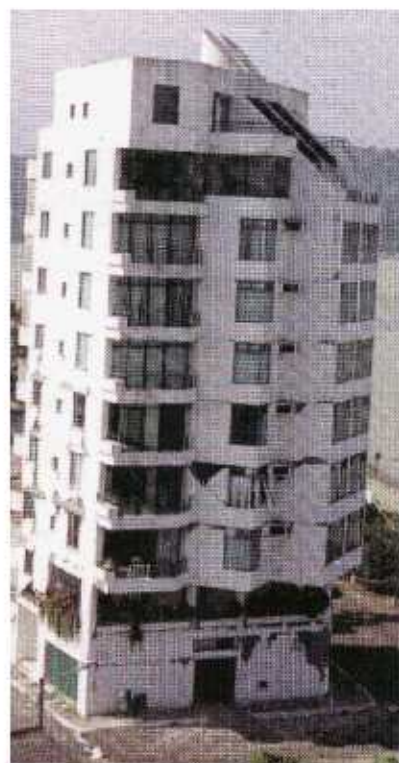
| <b>DAÑOS OBSERVADOS:</b> | Daños importantes en mampostería interior y fachadas, hasta el nivel nueve. Fisuras pequeñas en columnas y diafragmas y mayor a nivel de losas (Fotos A18-1 a A18-4). |

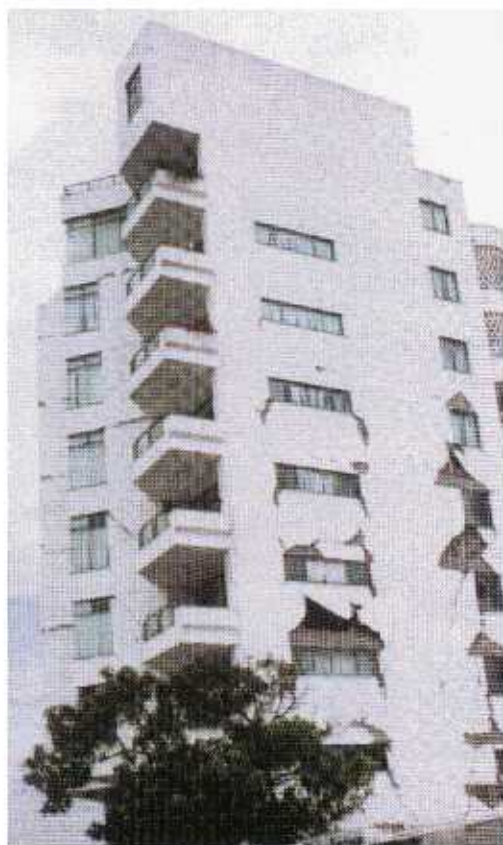
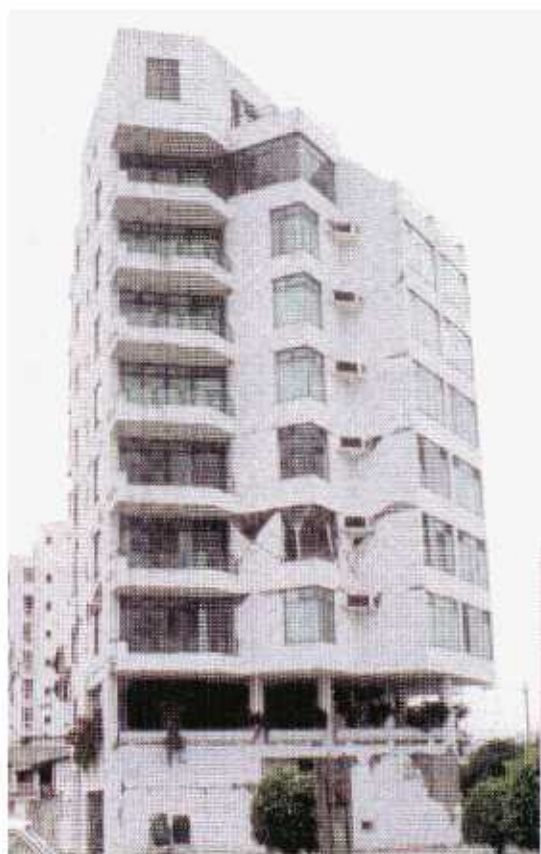
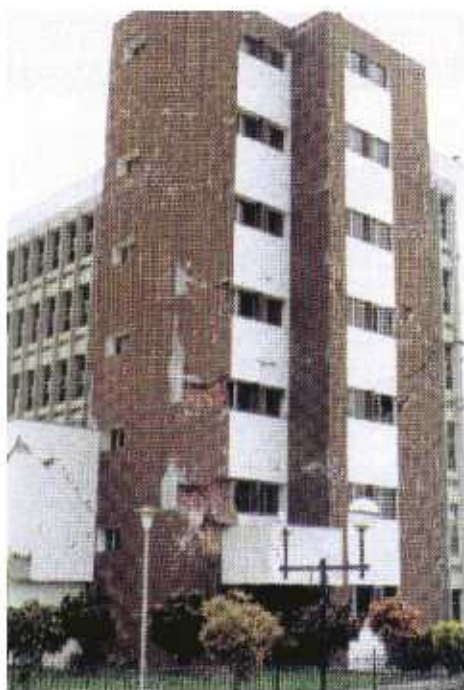
Una de las paredes de corte alrededor del ascensor se prolonga para conseguir más rigidez, quedando sus extremos dentro de dos paneles de losa, sin viga de conexión entre estos extremos y las columnas cercanas. La estructura tiene grandes voladizos (~3m) en esquina.

Agrietamientos en losa desde los extremos de la pared de corte que se prolonga hasta los bordes opuestos de ese panel de losa por falta de colectores que conecten dichos extremos con las columnas vecinas. También se aprecian agrietamientos en la losa junto a las vigas de soporte de los grandes voladizos. La tabiquería sufrió daños importantes en los seis niveles inferiores.

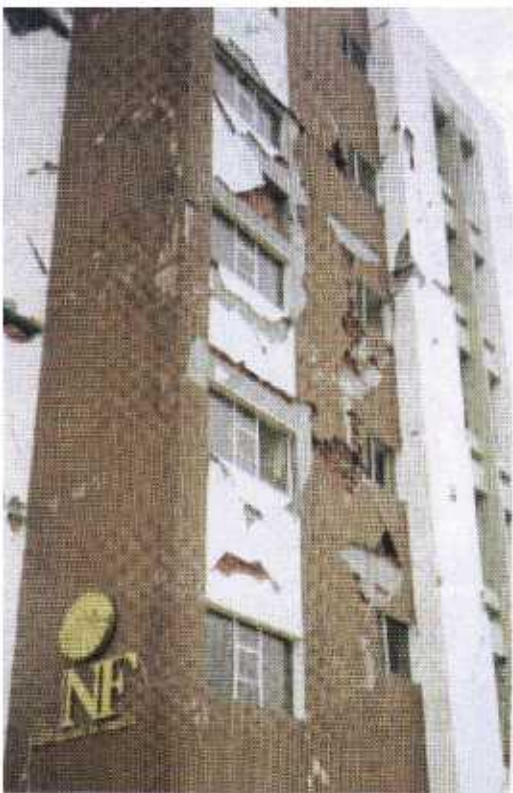
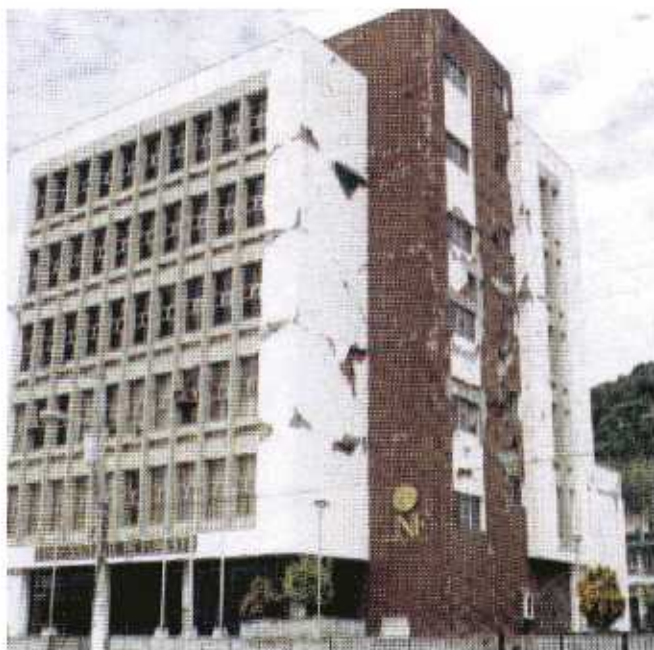
| <b>DAÑOS OBSERVADOS:</b> | Agrietamiento generalizado de los muros de fachada, la fachada sur (Foto A20-1) es más rígida que la fachada norte, esta última más dañada (Fotos A20-2 a A20-3). No se observan daños estructurales. |

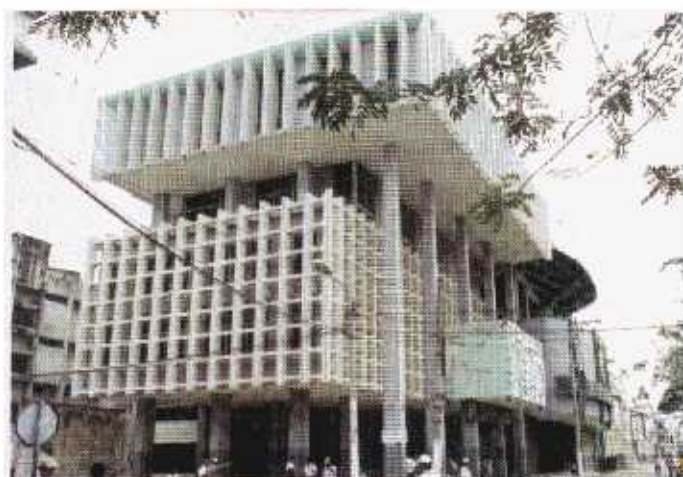
Av. Bolívar con Riofrio (zona Central)  
PB + 3 niveles  
Elementos de concreto armado, columnas perimetrales de gran esbeltez, de sección decreciente con la altura (Foto A21-1), techo muy liviano.

Daños menores en la tabiquería de la fachada de planta baja.

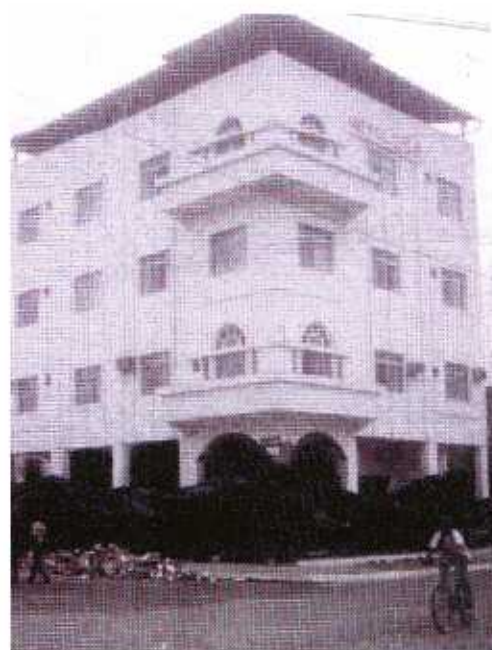
Las columnas periféricas (fachadas norte y oeste), libres de desplazarse, presentan algunos daños hacia los extremos superiores (únicos visibles), especialmente hacia la esquina, nor-oeste del edificio (Foto A27-1)

La columna B1 presenta falla por corte en la planta baja y en la base

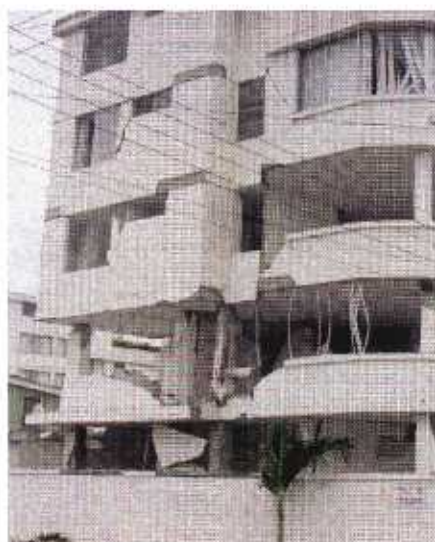
Las dos plantas superiores (2ª y 3ª) particularmente la segunda presentan daños muy pronunciados en los elementos de fachada (Foto A28-1). Una posible explicación del desempeño constatado, es la siguiente:

- La planta baja y el primer nivel del edificio El Portal, están confinados por las edificaciones adyacentes impidiendo su rotación y en parte su traslación a nivel de planta baja y primera planta
- En los niveles 2º y 3º del Edificio El Portal, el efecto de la excentricidad creado por los muros norte y oeste, más rígidos que los opuestos, se manifiesta en las fachadas sur y este por solicitaciones debidas a la torsión

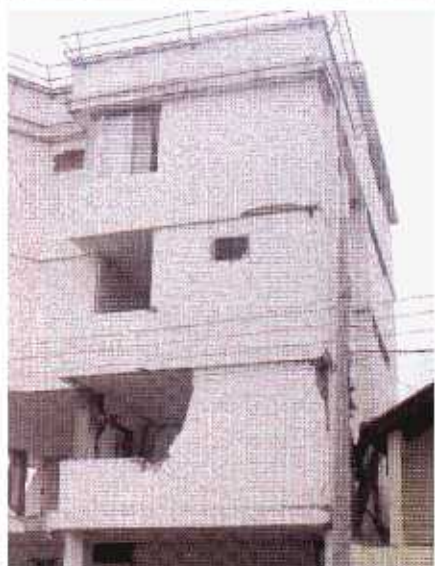
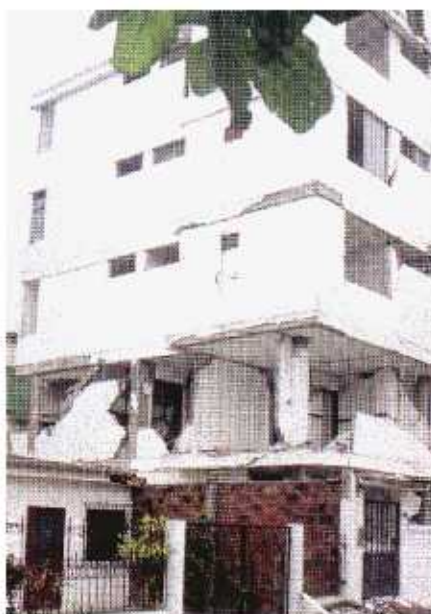
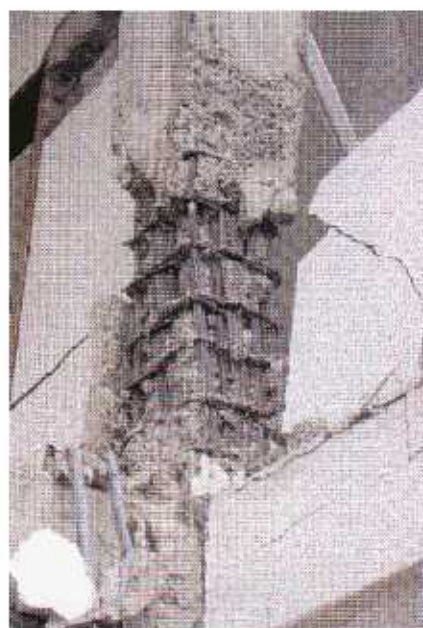
Calle Alfonso Laennec con Av. Horacio Gostalle (zona NE)  
 PB + 3 plantas + PH  
 Mampostera confinada con elementos de concreto armado  
 La cimentación es mediante zapata corrida de 2.60m de ancho con una profundidad de 90 cm  
**DESCRIPCIÓN:**  
**DAÑOS OBSERVADOS:**  
 Edificación en esquina afectada por torsión  
 Daños generalizados, incluso en los elementos de confinamiento  
 Falla de columna en esquina (Fotos A32-1 a A32-4)  
**GRADO DE DAÑO:**  
**PORCENTAJE DE AFECTACIÓN:**

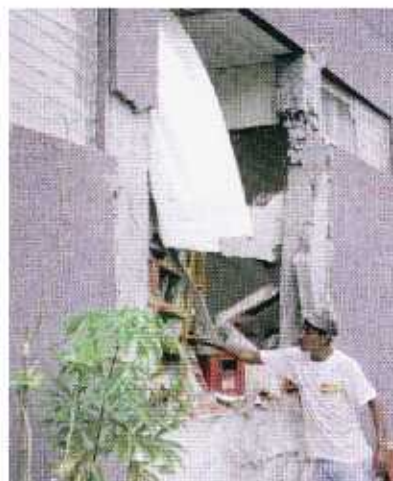
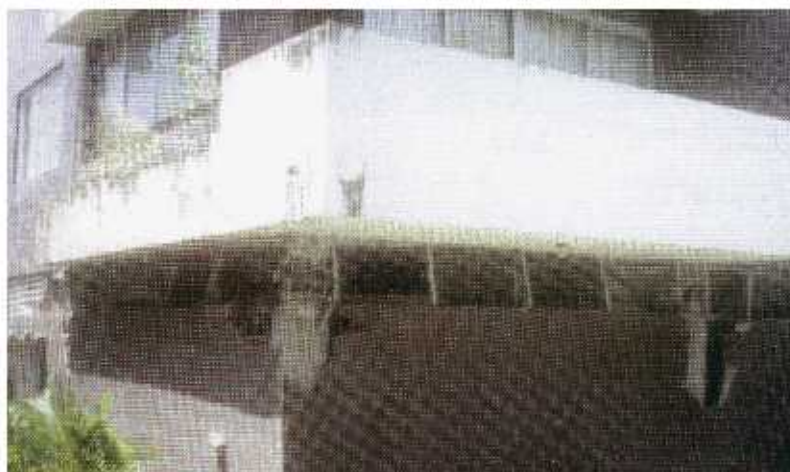
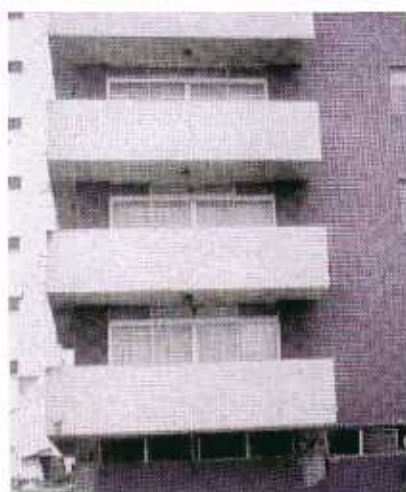
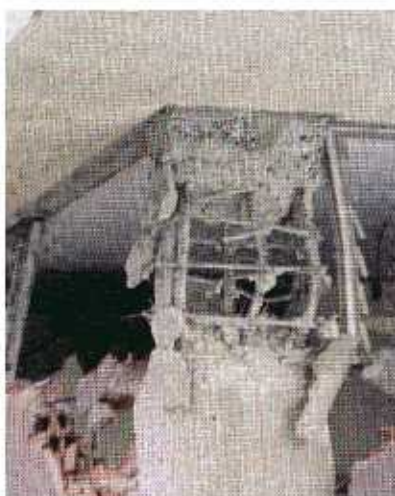
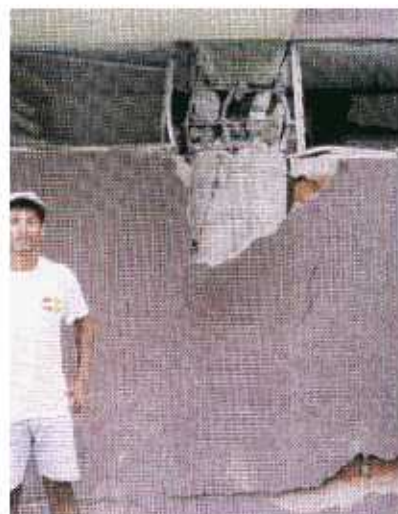
Daños estructurales importantes en las columnas de planta baja. Mayoritariamente en sus extremos superiores, fallas frágiles por ser columnas cortas.

Daños importantes en la tabiquería de los dos primeros niveles (Fotos A34-1 a A34-6).

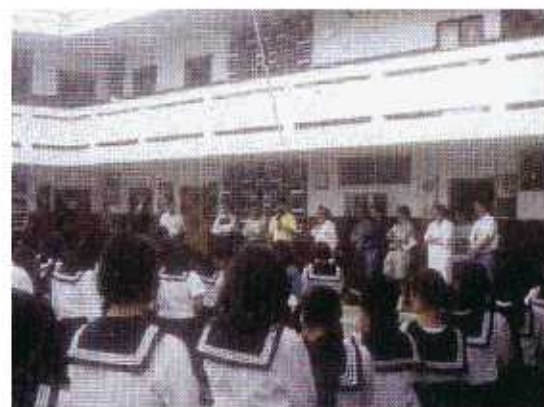
**UBICACIÓN:** Av. Cecilio Intrigo (zona Central).  
**AÑO DE CONSTRUCCIÓN:** 1975  
**NÚMERO DE NIVELES:** PB + 1 planta  
**SISTEMA ESTRUCTURAL:** Edificación de mampostería confinada  
**DESCRIPCIÓN:** Escuela de enseñanza primaria para unos 275 estudiantes (Foto A35-1)  
**DAÑOS OBSERVADOS:** Solo se constató una grieta en una pared orientada E-W a nivel de planta baja. Volcamiento de algún estante en la planta alta y caída de objetos sueltos.  
**GRADO DE DAÑO:** Grado 0  
**PORCENTAJE DE AFECTACIÓN:** 0%

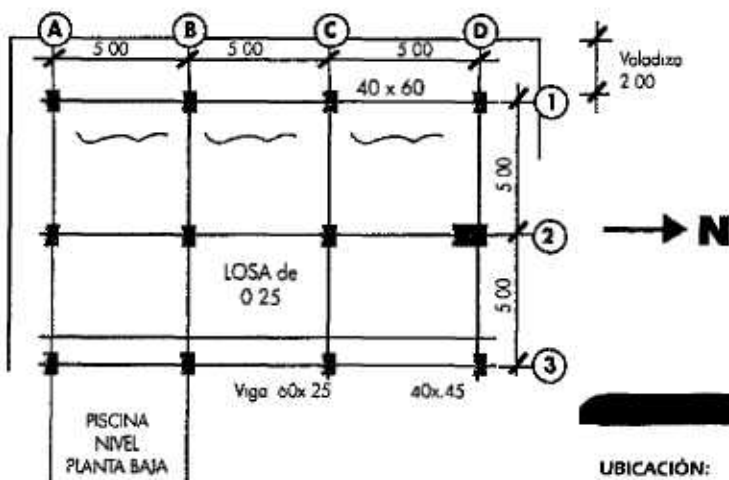
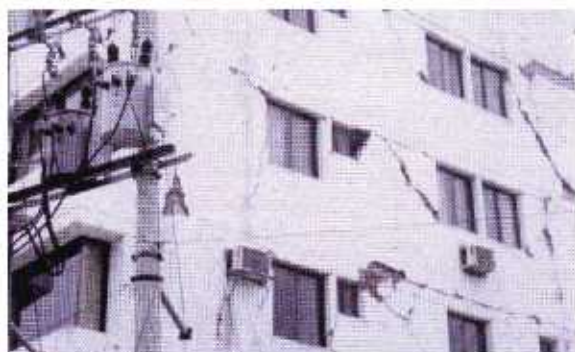
### EDIFICIO SPONDILUS

Agrietamiento en losa dirección paralela al eje 1  
Agrietamientos y desprendimientos de mampostería de fachada. Focos de corrosión incipiente.

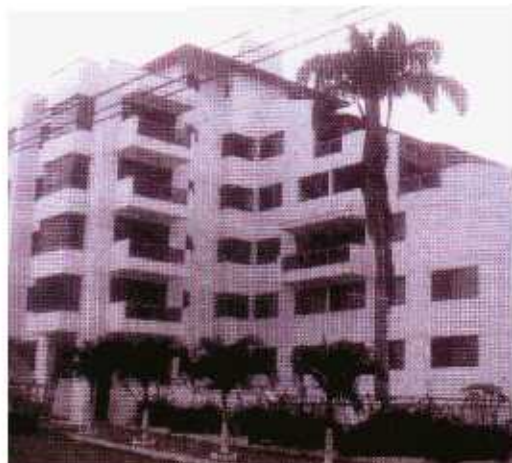
Ubicado al inicio de la subida del Barrio San Roque, tiene un número escalonado, desde 3 hasta 6 niveles (Foto A40-1)

No se apreciaron daños en esta edificación, salvo algún agrietamiento menor.
