La ciudad de Bahía de Caráquez, donde se ubica la mayoría de los edificios altos, se asienta sobre depósitos de arena fina limosa, saturada, que en la superficie se encuentra suelta, aumentando su compactadad con la profundidad, en sentido opuesto a la playa se elevan colinas de lutita color gris verde oscuro, muy rígidas, que vienen a constituir la base de los depósitos de arena.

- Las características del terreno han tenido influencia en los daños experimentados por las edificaciones de Bahía de Caráquez y sus áreas aledañas.
- El terreno está constituido por material arenoso de grano fino, de compacidad media saturado. El material de base del perfil estratigráfico es roca blanda del Terciario que se encuentra a distintas profundidades, dependiendo de su cercanía a las laderas circundantes.

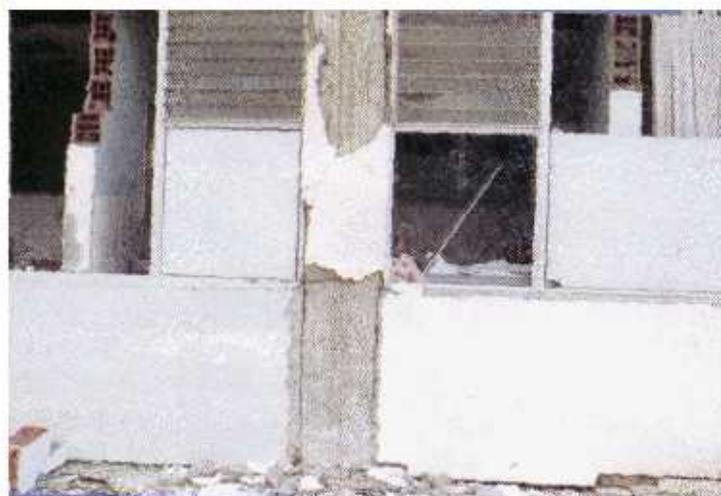
tos en el terreno y subsidencias, tanto en estaciones modernas de gasolina construidas en relleno, como en edificaciones antiguas frente al Malecón. La zona de relleno ganado al mar en La Punta presentó inclinaciones de postes y subestaciones elevadas, agrietamiento de las pistas, producto de desplazamientos laterales y asentamiento del terreno como consecuencia de importantes amplificaciones sísmicas las que probablemente incidieron además en la magnitud de daños de las edificaciones

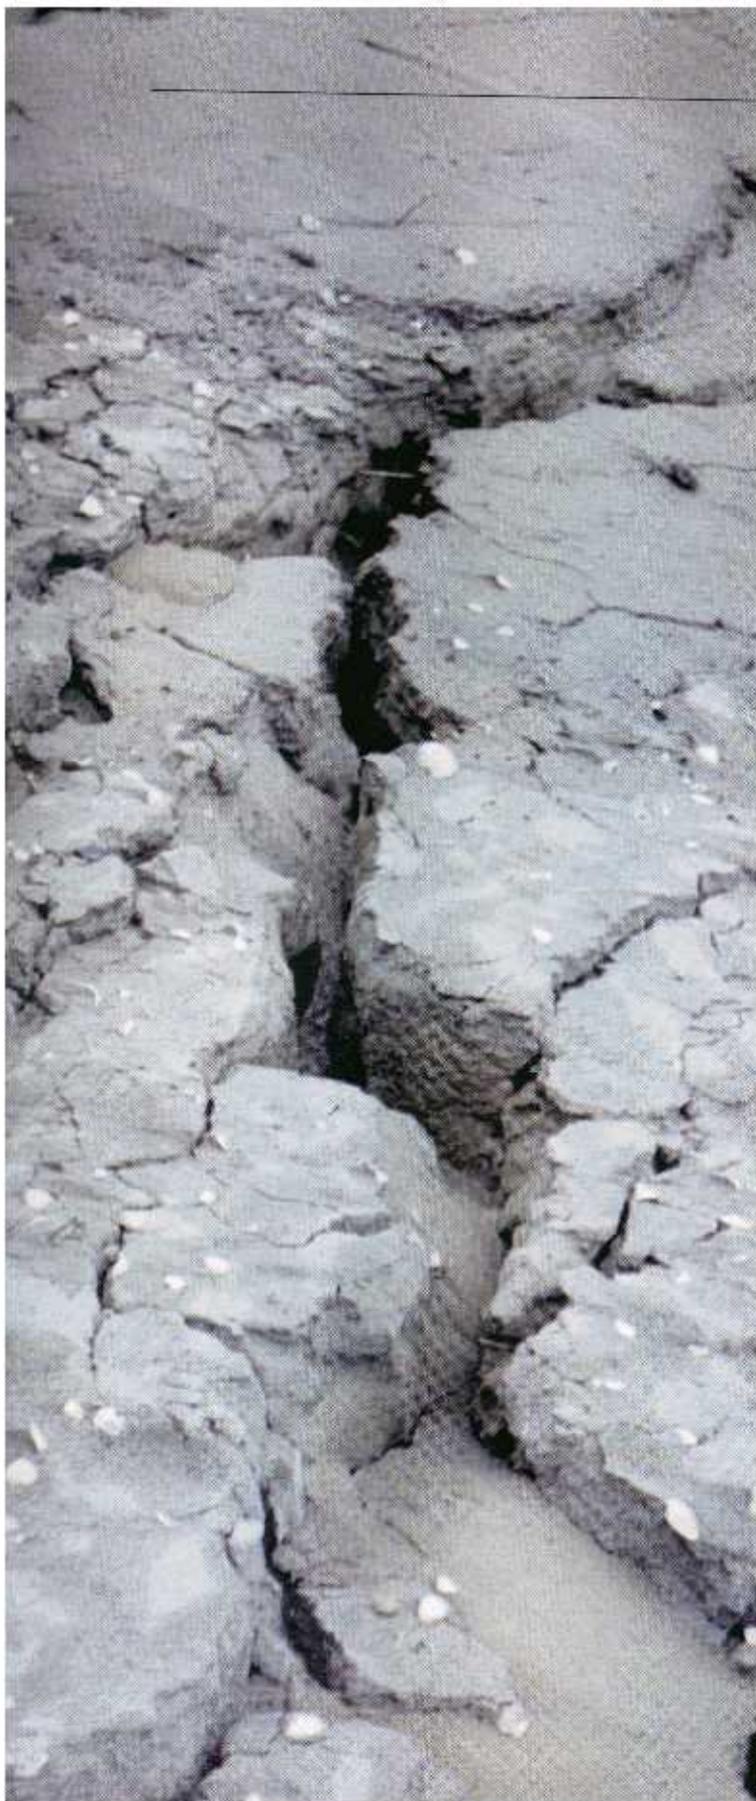
- En el Hospital Miguel H. Alcívar, localizado en Leonidas Plaza, as Sur de Bahía, se apreció amplificación sísmica que produjo daños estructurales en algunas columnas de la planta baja. Se notó asentamientos en la escalera de emergencia y los muros de tabiquería y agrietamientos en el terreno circundante al hospital

- Se debe revisar la cimentación de los edificios altos y medianos con visibles huellas de movimiento sísmico, conjuntamente con la reconstrucción de los otros niveles.
