INTENSIDAD DE LOS DAÑOS EN LAS EDIFICACIONES

Aspectos *Arquitectónicos*

Enseñanzas *Derivadas*

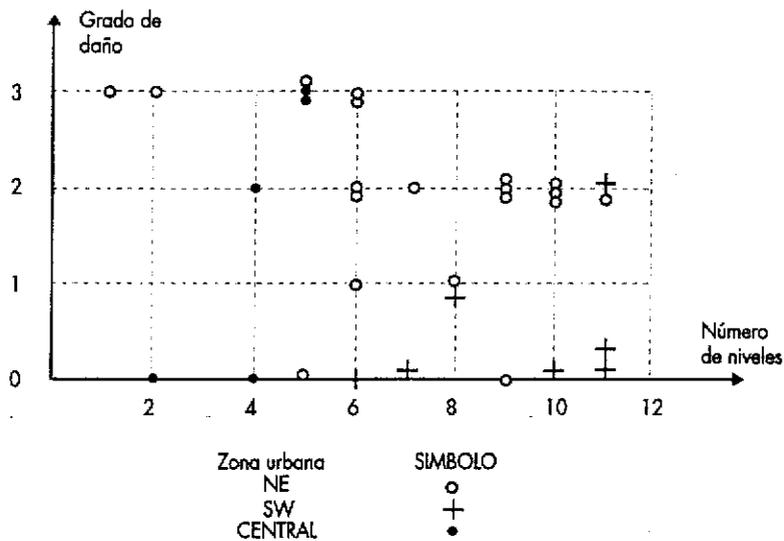
FIGURA 6.1 Grados de daño en función del número de niveles y el área urbana de Bahía

Los 31 casos de la Figura 6.1 se distribuyen en la forma que se da en la Tabla 6.2. De esta tabla se desprenden las siguientes observaciones:

- En 22 de los 31 casos (71%) se alcanzaron daños importantes (Grados de daño 1, 2 y 3), 77% de los casos se encontraban ubicados en la denominada zona NE. Los casos de ruina total y/o reparaciones estructurales antieconómicas están predominantemente en esa zona.
- Del total de 9 edificaciones con Grado de Daño asignado 0,2 (22%) se encuentran en la zona NE, 2 en la zona centro y el resto (55%) se encuentran en la zona SW.
- En 15 de las 19 edificaciones (79%) ubicadas en la zona NE, en su gran ma-

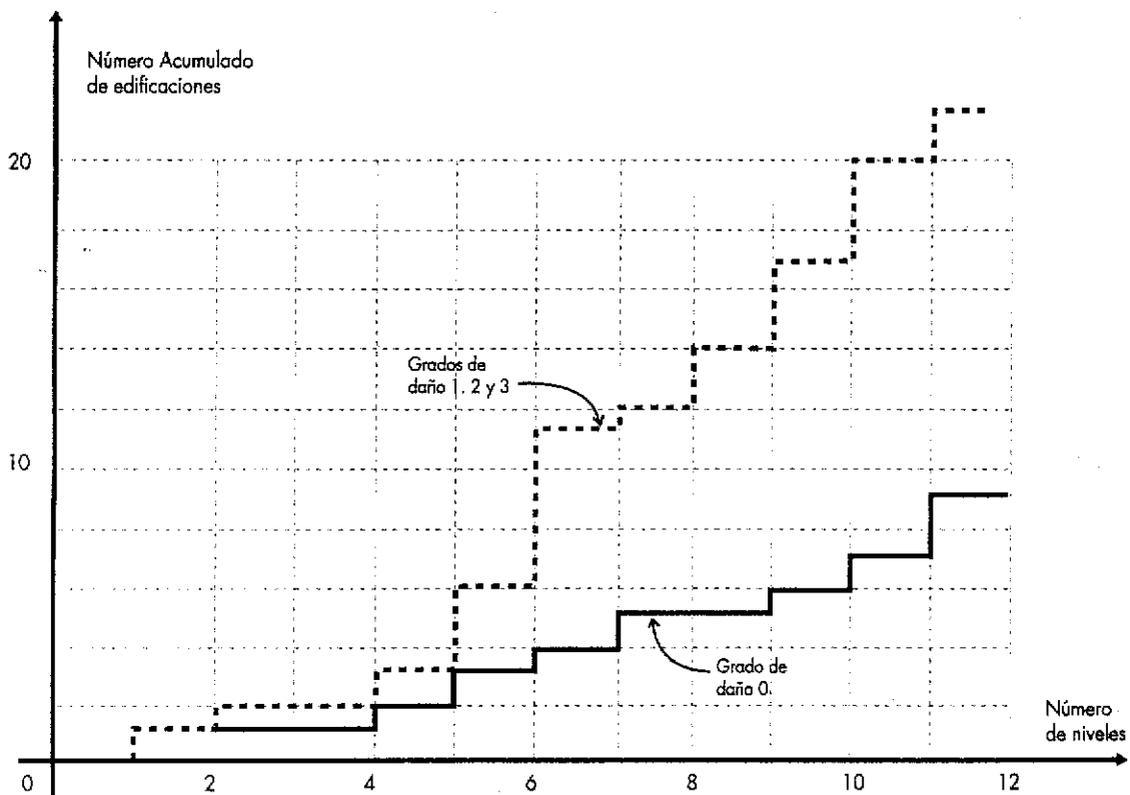
FIGURA 6.2 Número acumulado de edificaciones según el nivel de daño

En la Figura 6.2 se observa que, independientemente de la zona urbana, en edificaciones altas los Grados de Daño 1, 2 y 3 son más frecuentes; esta figura está obviamente influenciada por el predominio de edificaciones altas en la zona NE.
