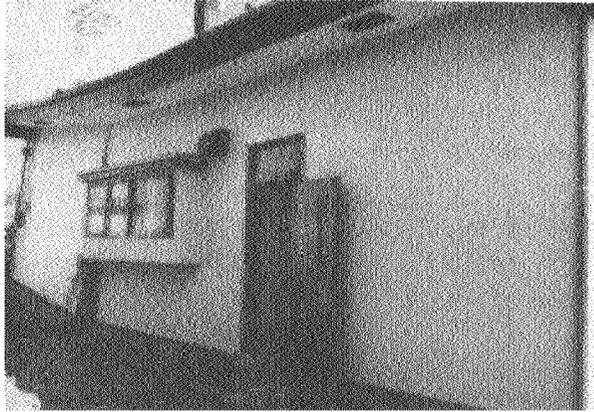
**Fotografía 5.** Paneles de triplays de acabados de muros exteriores. El daño en los elementos de acabados es comparativamente menor; sin embargo, se nota una deformación importante en los elementos estructurales (sismo de la parte central del mar del Japón).

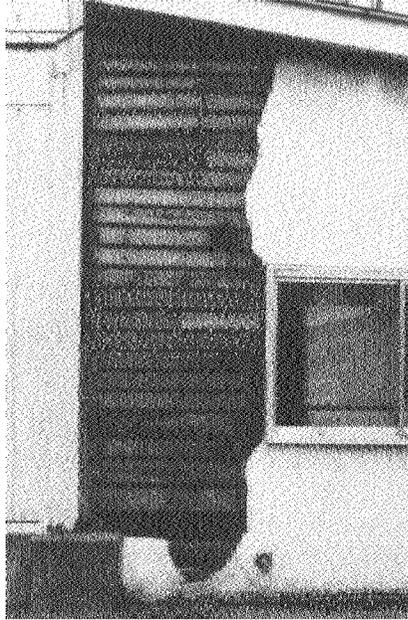
**Fotografía 7.** Desprendimiento y caída parcial del acabado (sismo de la parte central del mar del Japón).

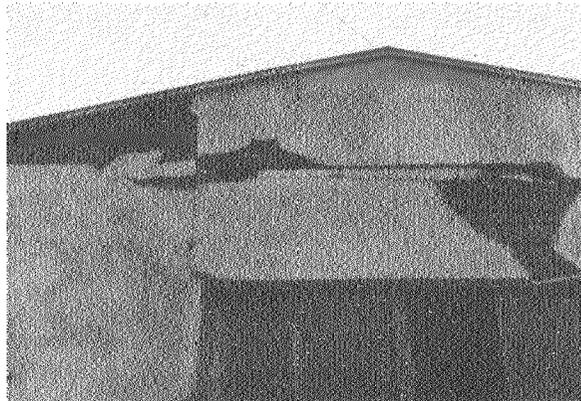
**Fotografía 8.** Desprendimiento con alta posibilidad de caída en una gran superficie del recubrimiento de mortero en muros (sismo de la parte central del mar del Japón).
