Parte III.

EJEMPLOS DE APLICACION

(1) HOSPITAL DE LA CIUDAD DE NAMIOKA

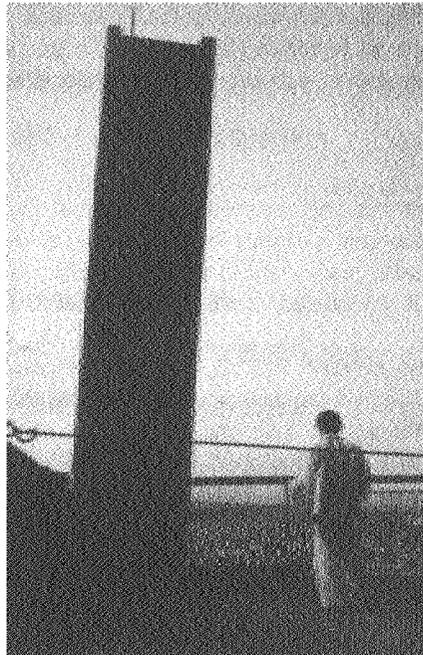
c. Se cayeron una gran cantidad de vidrios de ventana. El tanque de agua en el "pent-house" sufrió daño. El elevador fue severamente dañado quedando inservible. Se inclinaron la chimenea de concreto reforzado en la azotea (fotografía 1) y los parapetos de la azotea en la dirección corta. A pesar de estos daños, no hubo pérdida de vidas, ni heridos.

Fotografía 1. Inclinación o desplomo de la chimenea de azotea

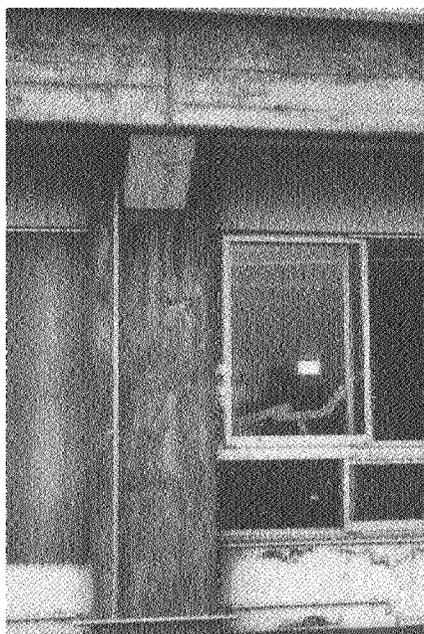
a. Muchas de las columnas con parapeto ligado de los marcos exteriores (marcos G y J) de los niveles 3 a 5 fallaron por cortante, especialmente en los niveles 3 y 4. Algunas columnas del nivel 3, que tenían una gran cantidad de refuerzo longitudinal, fallaron por adherencia. En las fotografías 2 y 3, se muestran los estados del daño típico de las columnas.

Fotografía 2. Daño en columna con parapeto ligado (Nivel de daño IV)

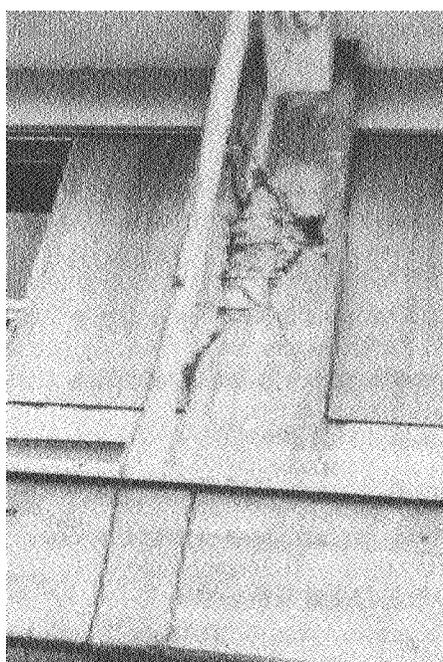
Fotografía 3. Daño en columna con parapeto ligado (Nivel de daño V)
