(2) ESCUELA PREPARATORIA SEITOU DE LA PREFECTURA DE CHIBA

En esta sección, se trata el edificio de concreto reforzado especial de aulas de la preparatoria Seitou de la prefectura de Chiba. Este edificio sufrió daño por el sismo de la costa Este de la prefectura de Chiba en diciembre de 1987. Se presentan, además, los resultados de la evaluación inmediata de emergencia, del nivel de seguridad y de la evaluación de la clasificación y del nivel de daño como ejemplo de aplicación de la norma de evaluación del nivel de daño.

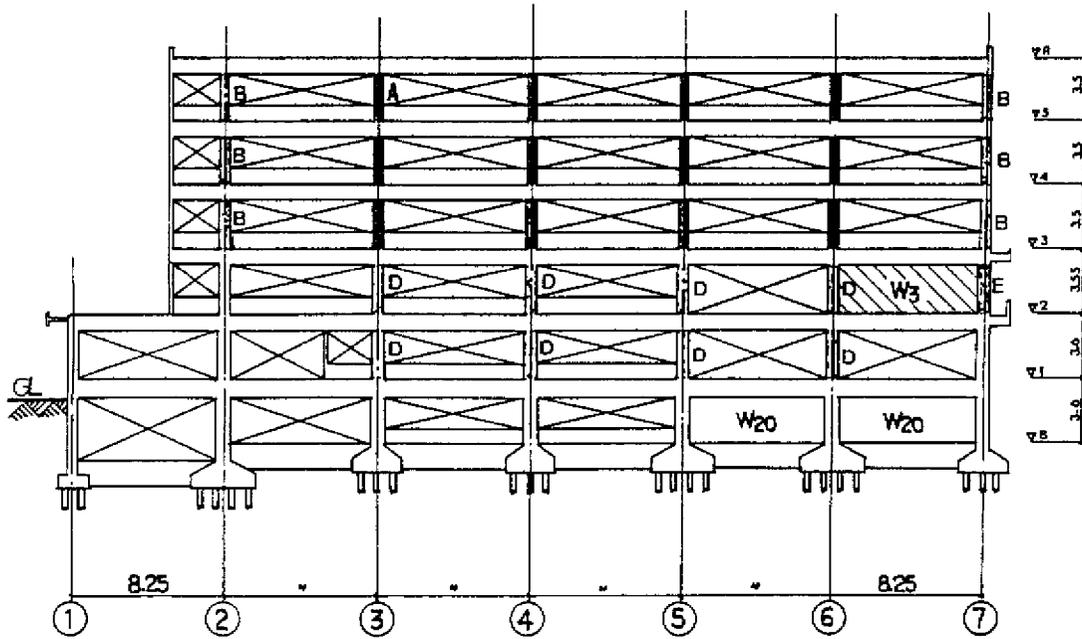
Figura 7.6 Elevación del proyecto de refuerzo y reparación del eje G.

Véase la figura 7.5 para los símbolos A y B. El refuerzo cuyo símbolo es D consiste en encamisar con placas de acero. El refuerzo cuyo símbolo es E consiste en inyección de resina epóxica. W₁ representa muros reforzados incrementando su espesor.

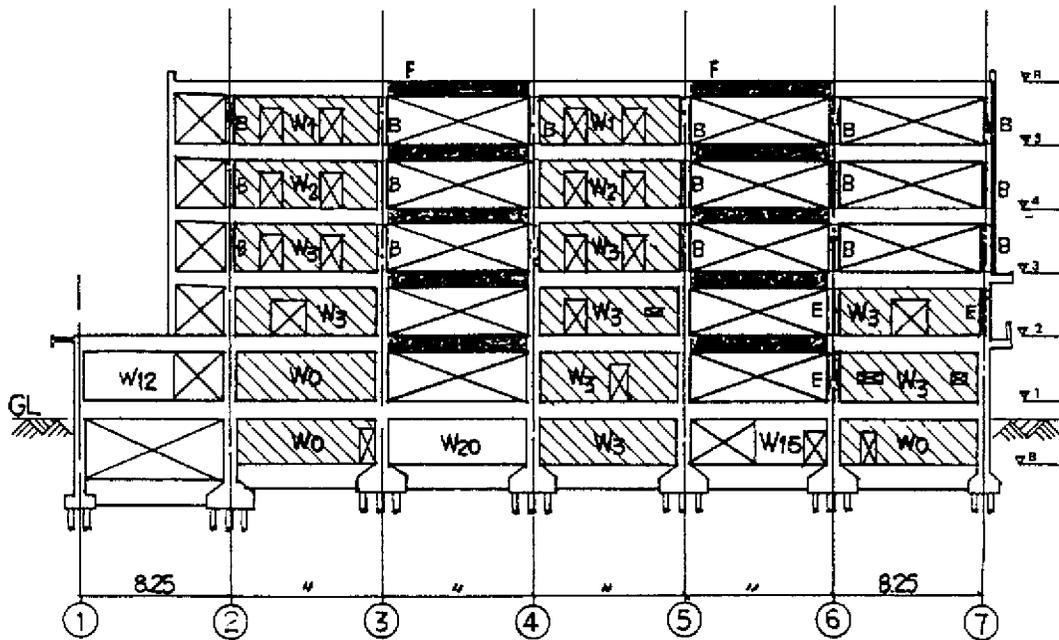
Figura 7.7 Elevación del proyecto de refuerzo y reparación del eje H

(1) W₀, W₁ y W₂ son muros nuevos, F es trabe reforzada, respecto a otros símbolos consultar las figuras 7.5 y 7.6

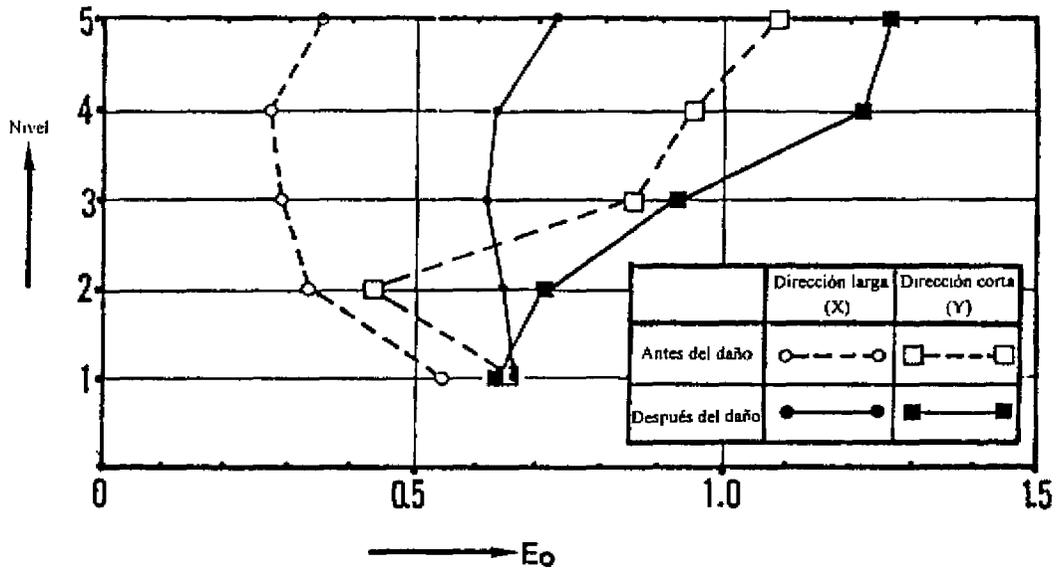
(a) Distribución del índice básico de capacidad (E_o)

a. Se mejoró bastante la resistencia y la capacidad de deformación de los elementos, principalmente en la dirección larga de los niveles 3 a 5. En consecuencia, el índice básico de capacidad E_0 aumentó tanto en la dirección larga de cada nivel, excepto en el sótano, como en la dirección corta. En la dirección larga, el valor de E_0 anterior al daño fue 0.27 (para el nivel 4) y 0.55 (para el nivel 1), y los valores de E_0 posterior al refuerzo fueron de 0.61 (para el nivel 3) y 0.72 (para el nivel 5). En la dirección corta, los valores fueron 0.44 (para el nivel 2), 1.10 (para el nivel 5) antes de la reparación, y 0.63 (para el nivel 1) y 1.26 para el nivel 5) después de la reparación (figura 7.12(a))

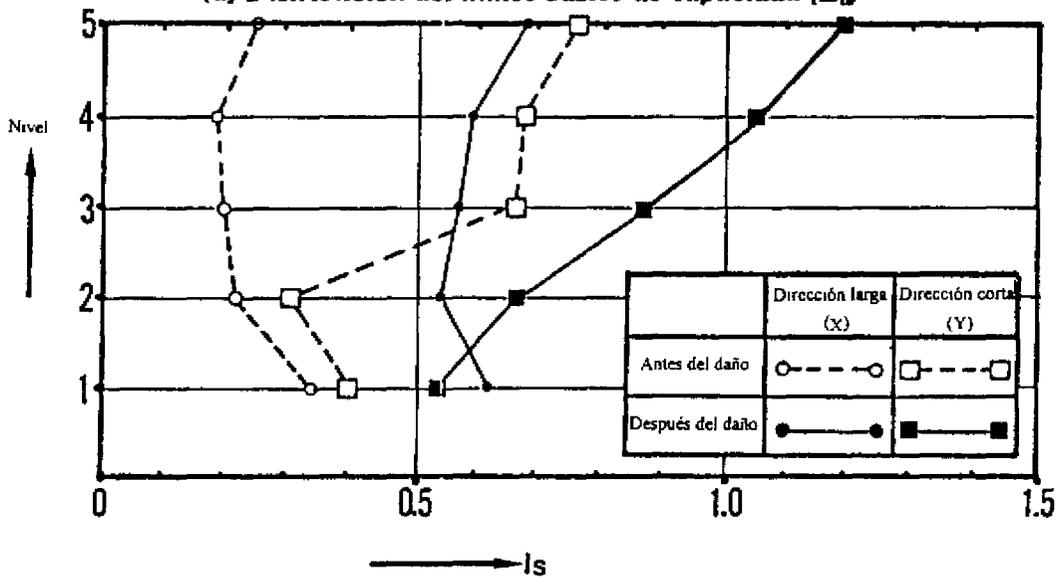
(b) Distribución del índice de resistencia antisísmica de la estructura (I_s)

c. Considerando el índice de resistencia sísmica de estructuras I_s , se observan aumentos desde 0.20 hasta 0.58 (2.9 veces) en la dirección larga del nivel 3, desde 0.19 hasta 0.60 (3.2 veces) en la misma dirección del nivel 4, desde 0.31 hasta 0.67 (2.2 veces) en la dirección corta del nivel 2, logrando así la meta de la capacidad y comportamiento sísmico. (figura 7.12(b))

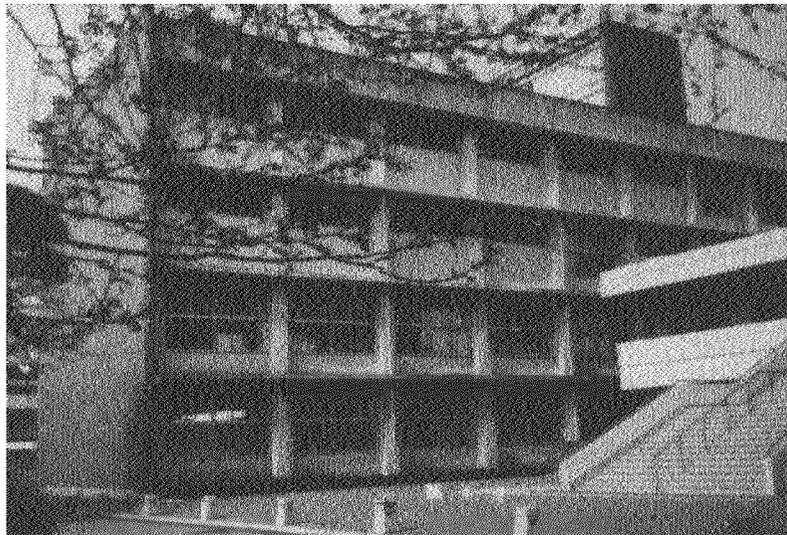
Fotografía 1. Aspecto de la fachada sur. Aunque existen columnas cortas, no se observan los agrietamientos notables.

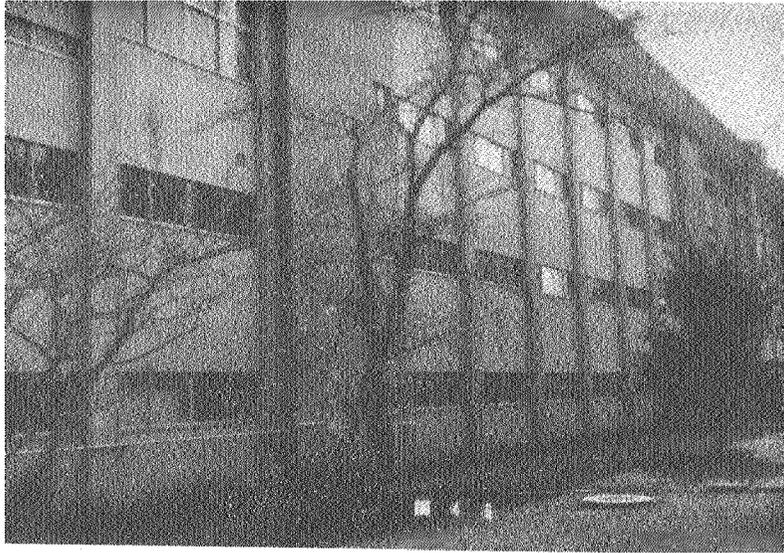
- No hubo asentamientos del terreno ni desplomo.
- Aunque se puede evaluar el daño del edificio total como medio, existen algunas partes que sufrieron daño severo a grave.
- En la dirección corta, casi no se observó daño, ni en el marco sur de la dirección larga. Las columnas del marco interior en la dirección larga prácticamente no sufrieron daño, aunque los muros no estructurales, especialmente del nivel 1, presentaban agrietamiento diagonal. Al contrario, muchas columnas cortas y muros no estructurales del marco norte presentaron agrietamiento severo (fotografía 2 y figura 3.2).

Fotografía 2. Aspecto de la fachada Norte. Casi todas las columnas son cortas, con los parapetos o muros parciales ligados. Prácticamente la mitad de las columnas de los niveles 1 y 2 se agrietaron diagonalmente y se clasificaron con nivel de daño III (una de ellas se clasificó como IV)

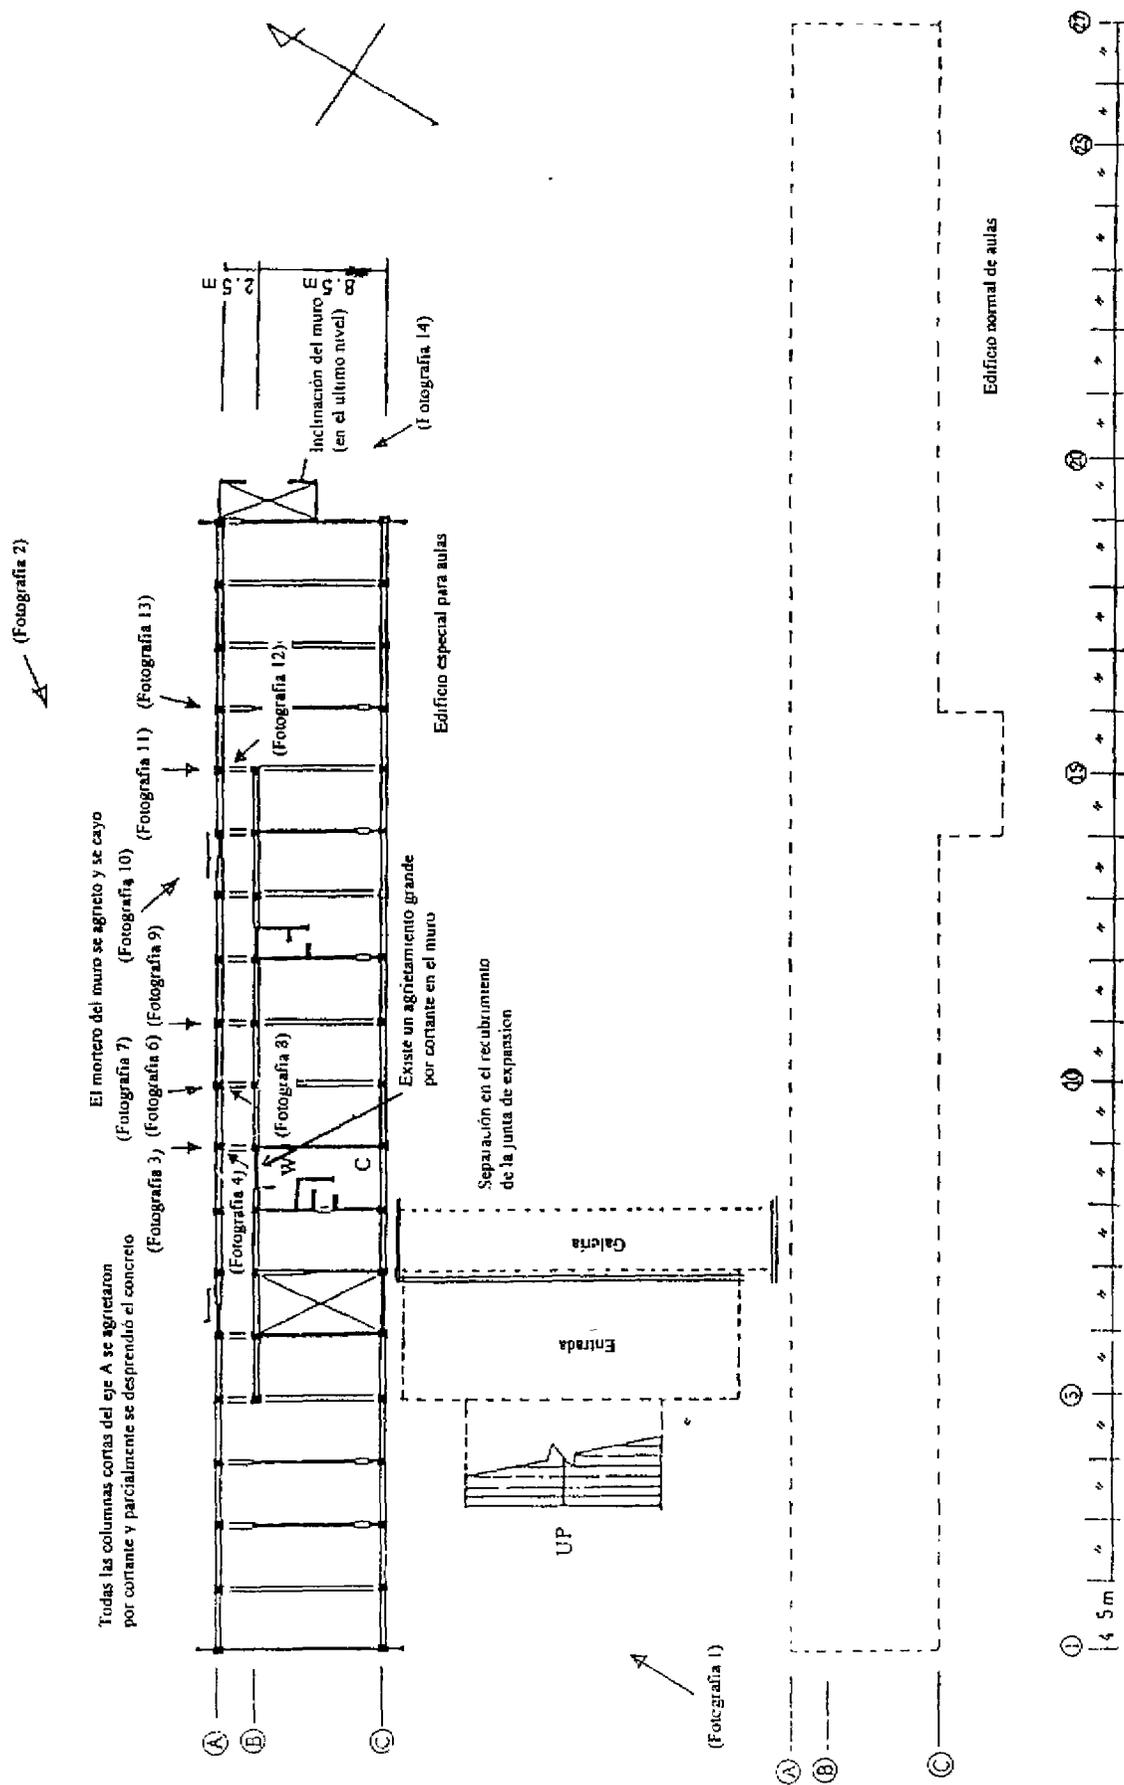
Figura 3.1 Planta del primer nivel de la preparatoria Seitou y la condición de daño

En las figuras 3.1, 3.2 y las fotografías 3 a 14, se muestra el resumen del daño del edificio (referencia 6). El daño se concentró en el marco exterior norte; en el marco exterior sur y los marcos de la dirección corta no se presentaron daños significativos. Consultando estos datos, se puede resumir la condición de daño como sigue:
