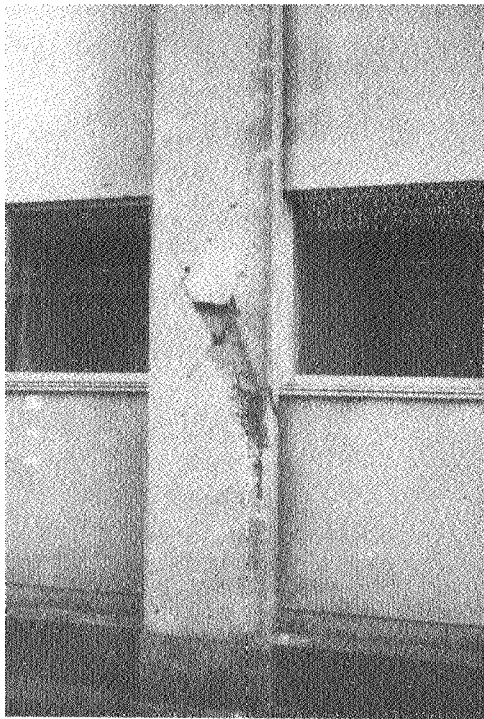
**Fotografía 7. Columna con nivel de aseo  
III ( ${}_1C_{A10}$ )**

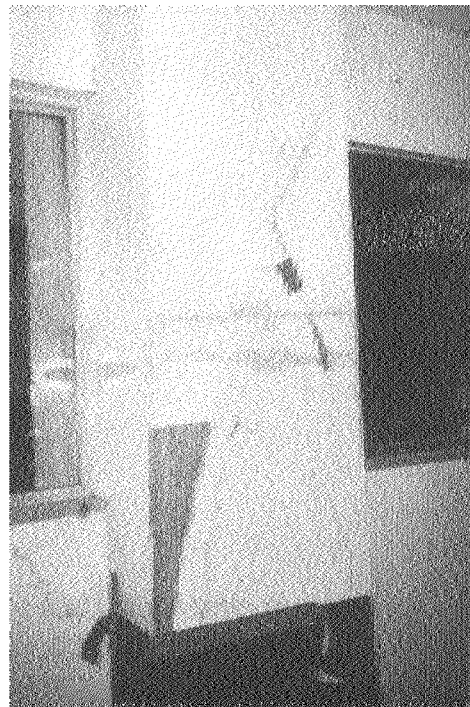
**Fotografía 8. Interior de la columna  
 ${}_1C_{A10}$ . La anchura del agrietamiento es  
igual a 2.5 mm**

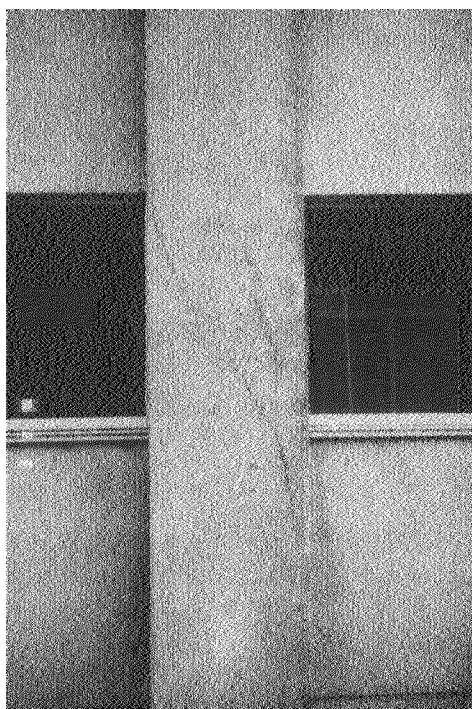
**Fotografía 9. Aspecto de la columna  
 ${}_1C_{A11}$ . El nivel de daño es II**

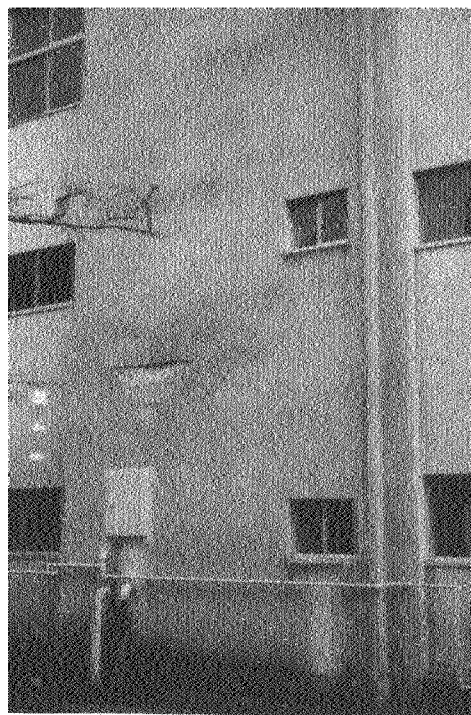
**Fotografía 10. Muros del marco exterior,  
entre los ejes 13 y 14 ( ${}_1W_{A13-A14}$ ). El nivel  
de daño de las columnas de borde  ${}_1C_{A13}$ ,  
 ${}_1C_{A14}$ , es igual a I**
