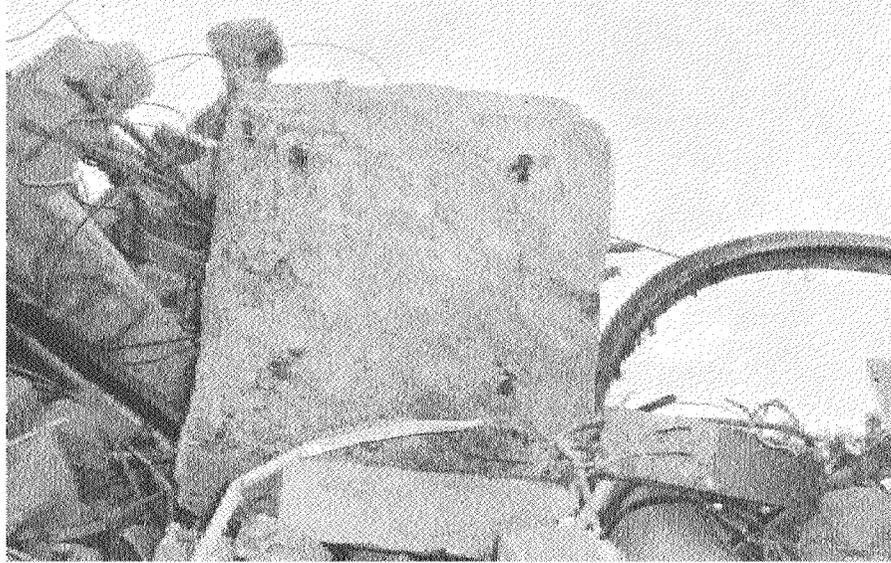
*Fotografía 3. Refuerzo con encamisado de concreto de las columnas del primer nivel. El espesor adicional de concreto es aproximadamente de 5 cm, las barras longitudinales del refuerzo representan un porcentaje de refuerzo longitudinal muy bajo. Se pudo corroborar que no todas las columnas del primer nivel habían sido reforzadas.*
