### 2.2.2.2 Conjunto de edificios que conforman Plaza Santiago

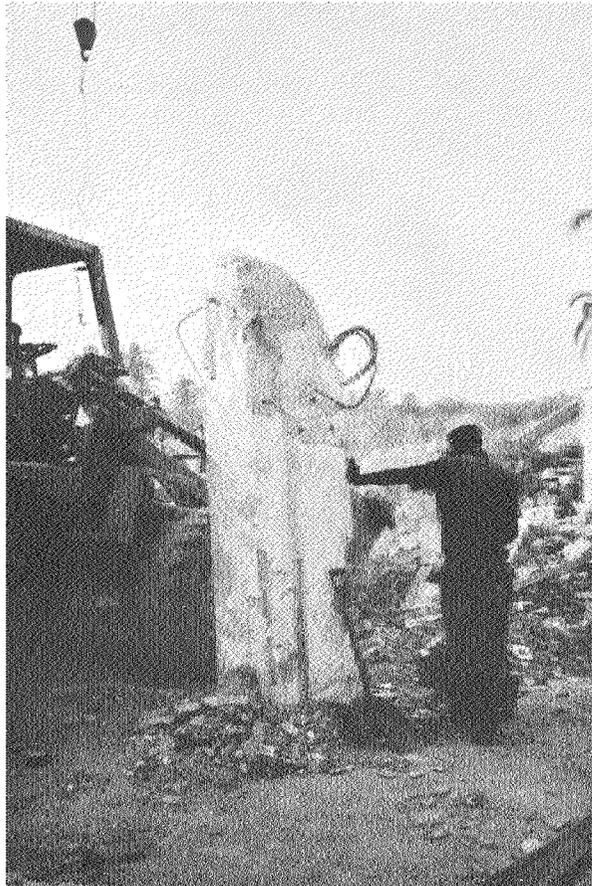
*Fotografía 5. Columna del primer entepiso, sin encamisado de concreto reforzado.*

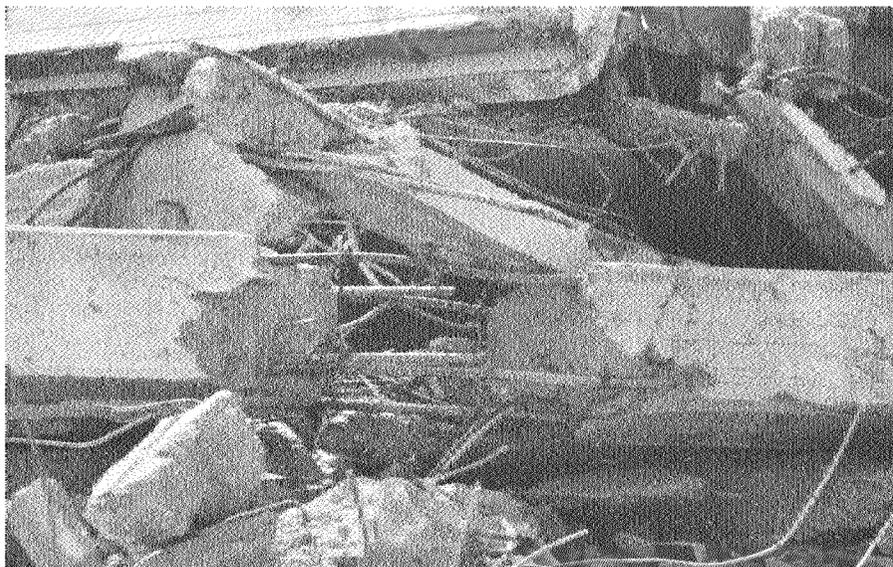
*Fotografía 6. Falla del nudo losa-columna*

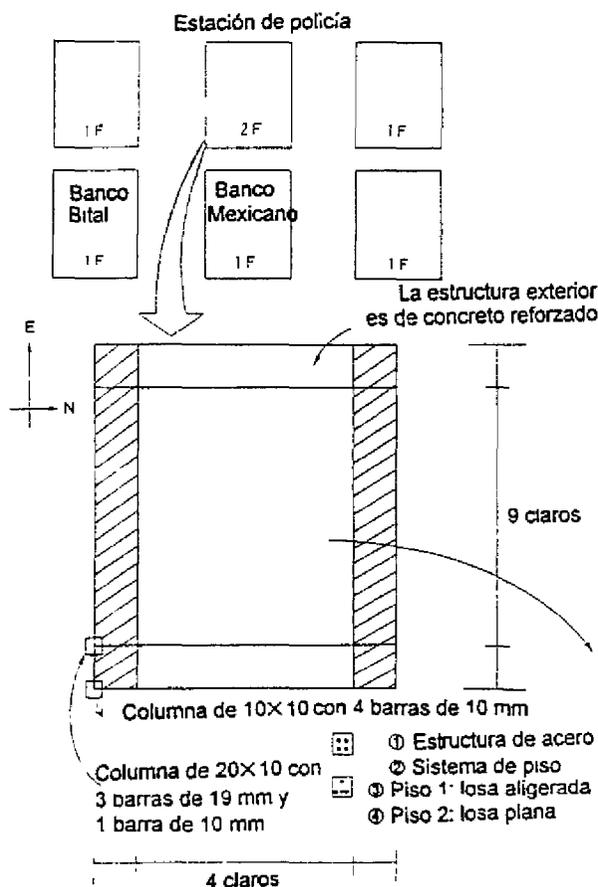
**Figura 12. Distribución de los seis edificios que conformaban Plaza Santiago**

Como se muestra en la Figura 12, la plaza consta de seis edificaciones, cinco de las cuales son de un nivel y una sola de dos niveles. La única estructura que presentó falla estructural fue la de dos niveles, que albergaba oficinas de la Policía Judicial del Estado de Colima. Esta estructura está formada por un cuerpo principal o central a base de marcos resistentes a momento de acero estructural, y un pasillo exterior, que rodea a la estructura central, estructurado a base de marcos de concreto reforzado. La falla en este edificio se presentó únicamente en la estructura de los pasillos ubicados al norte y al sur del edificio (ver figura, zona achurada). La falla de los pasillos se supone que es debida al insuficiente refuerzo o inadecuada distribución del mismo en las columnas de concreto reforzado del primer nivel.

Todas las edificaciones presentaron daños de importancia en los elementos no estructurales por inadecuado confinamiento de los muros de mampostería, o por una ausencia total de resistencia ante excitación fuera del plano. También, se observó un porcentaje importante (cercano al 90%) de desprendimiento de tejas en los techos, esto debido al inadecuado o nulo sistema de anclaje de las mismas en la estructura de la techumbre. Resulta interesante notar que la dirección de caída de las tejas del techo coincide con la dirección de falla de los marcos que conformaban los pasillos sur y norte del edificio de dos niveles, dirección este-oeste. Esto resulta en un indicio del porqué los pasillos ubicados al este y oeste del edificio de dos niveles no presentaron falla; debido probablemente a que se comportaron como las crujeñas extremas de los marcos de acero estructural de la parte central del inmueble en la dirección norte-sur.
