2.2.2.3 Kiosco de la plazuela ubicada frente a Plaza Santiago

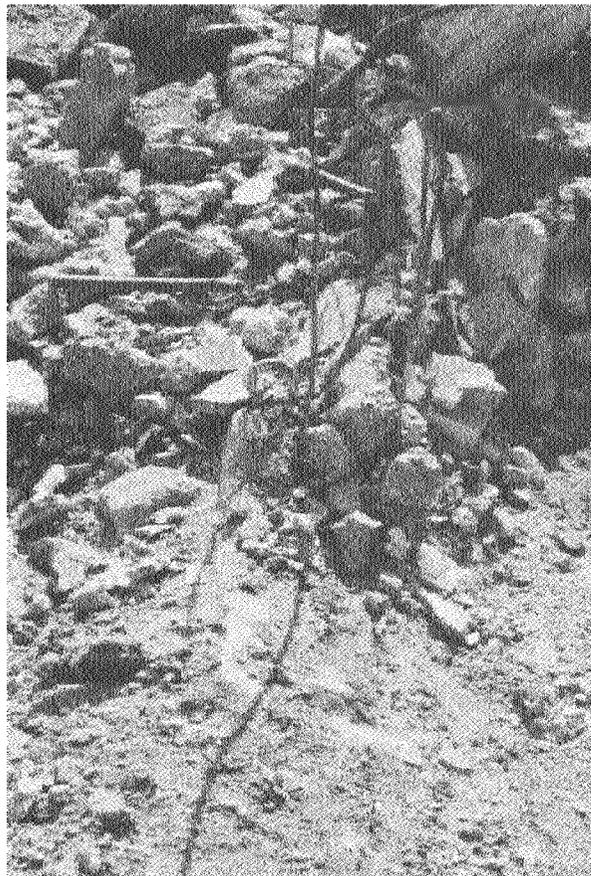
Fotografía 8. Refuerzo longitudinal de una columna del pasillo sur del edificio de dos niveles de Plaza Santiago. Se puede observar la distribución inadecuada del refuerzo, tres barras de 13 mm de diámetro en un lecho de la columna y una barra de 10 mm de diámetro en el otro lecho.

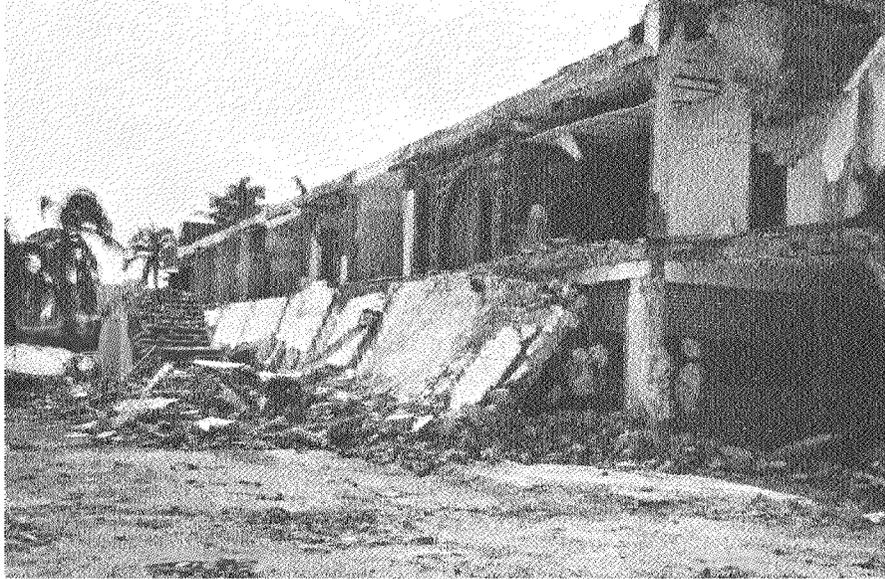
Fotografía 9. Edificio de dos niveles de Plaza Santiago. Vista del pasillo sur del edificio. Se puede observar que la parte central está formada por marcos resistentes a momento de acero estructural, y la parte que falló es a base de concreto reforzado. Durante la visita fue difícil identificar el refuerzo transversal de las columnas de concreto reforzado, se puede pensar que el marco exterior de concreto reforzado fue incapaz de soportar las demandas de desplazamiento que sí soportaron los marcos de acero estructural.
