2.2.2.4 Terminal de autobuses foráneos de la ciudad de Manzanillo

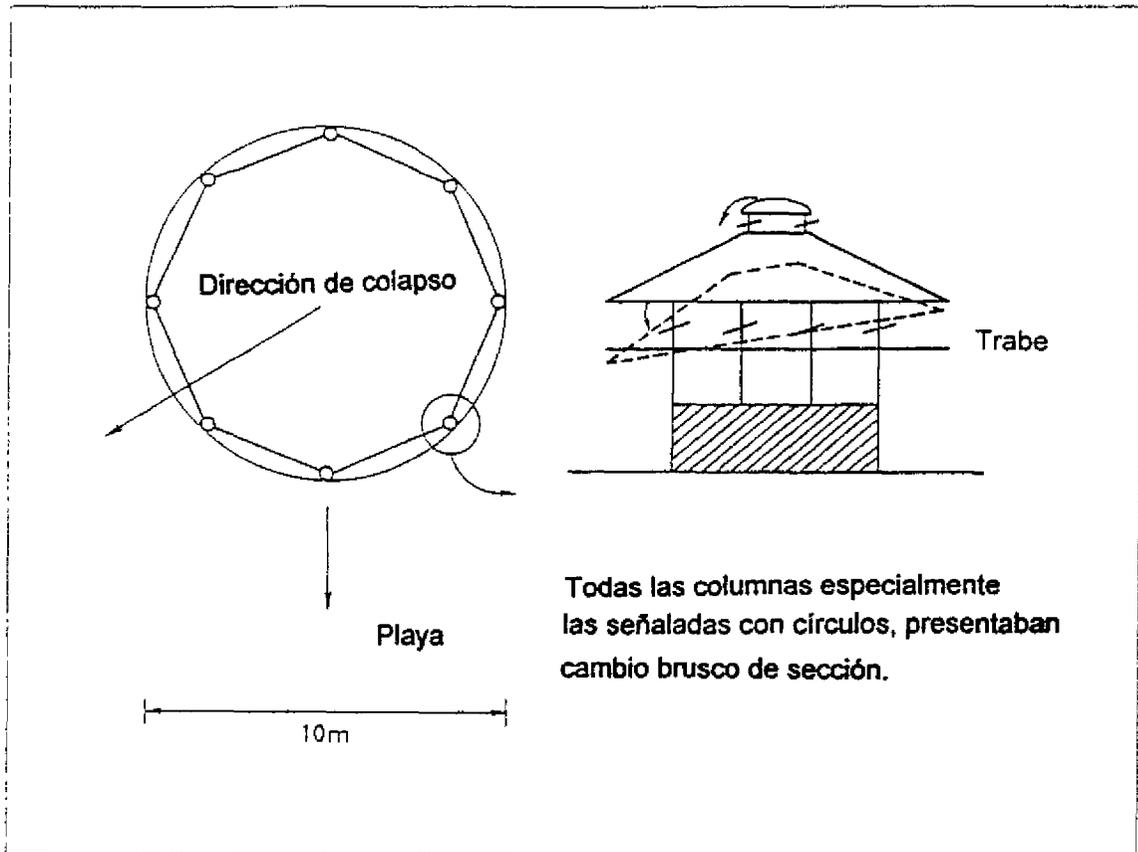
Figura 13. Características generales de la estructura y patrón de la falla

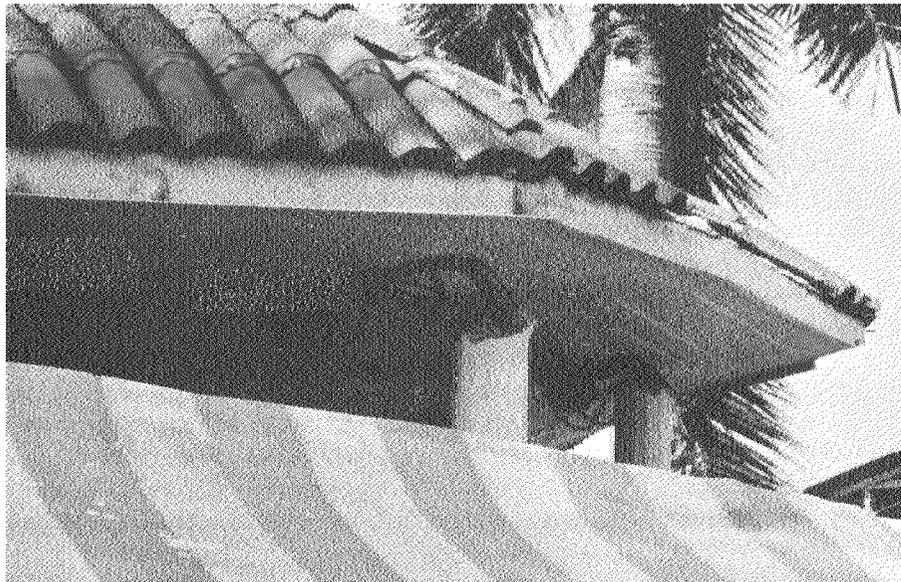
Fotografía 10. Falla por cortante de la parte superior de las columnas.

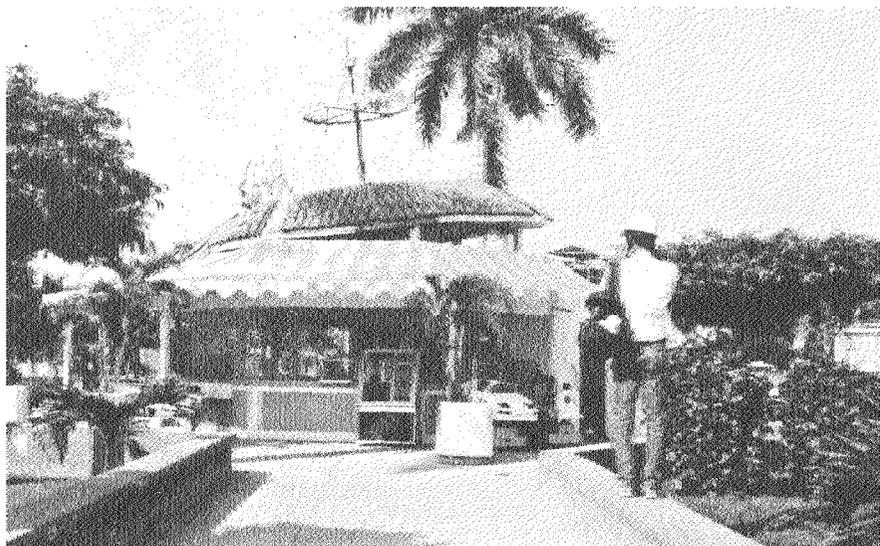
Fotografía 11. Vista general del kiosco dañado.

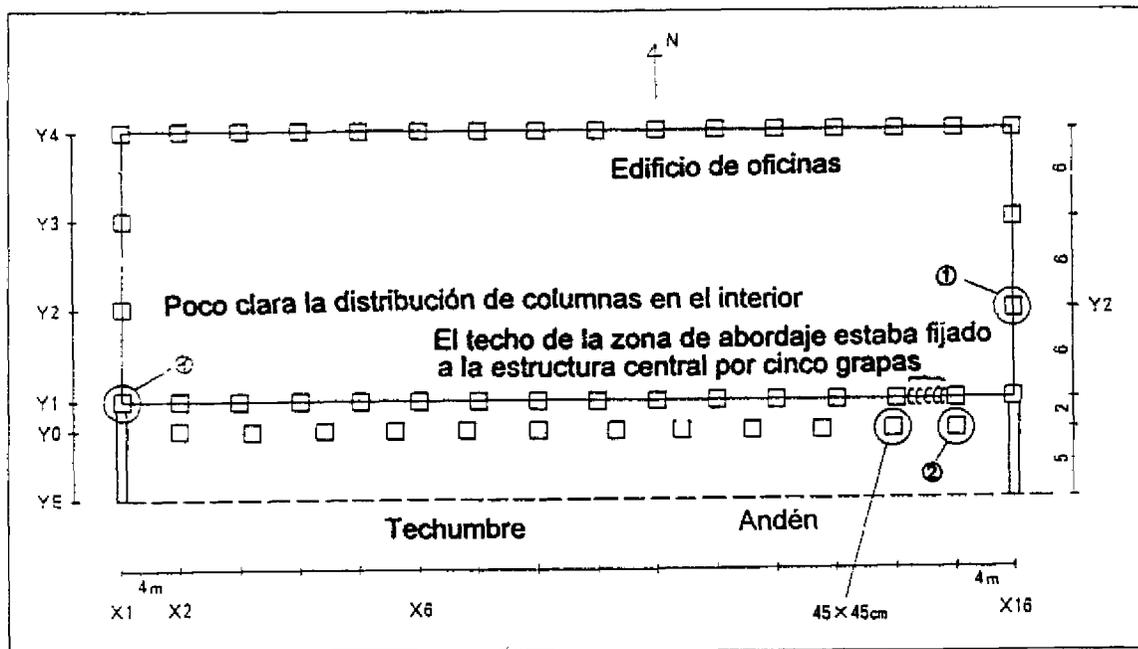
Figura 14. Vista en planta de las estructuras del cuerpo central y la techumbre

La falla de mayor importancia que se observó en esta terminal, fue la falla total de la estructura de la techumbre aladaña a la estructura del cuerpo central. Este falla se presentó por la formación de articulaciones plásticas en la parte superior de las columnas de soporte para dicha techumbre. La falla fue total entre los ejes X6 y X16 indicados en la Figura 14, donde definitivamente las cinco grapas de anclaje con la estructura central fueron insuficientes para

soportar las fuerzas de tensión que generó el volteo de la estructura de la techumbre hacia la zona de mayor volado.

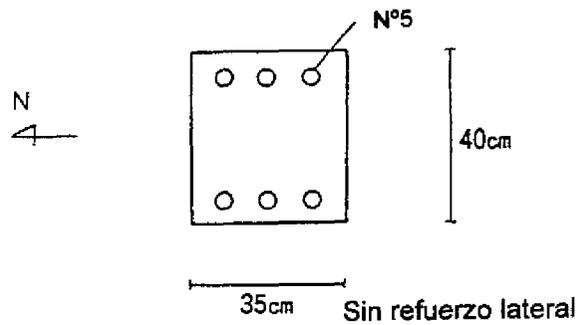
Figura 15. Sección transversal de las columnas del cuerpo central

También se presentaron problemas de columna corta en las columnas del edificio central, esto debido a la colocación de muros diafragma en la mayoría de los marcos cabeceros dejando un espacio para ventanas en la parte superior de aproximadamente 70.0 cm. Las columnas que presentaron este tipo de problemas no tenían acero de refuerzo lateral.

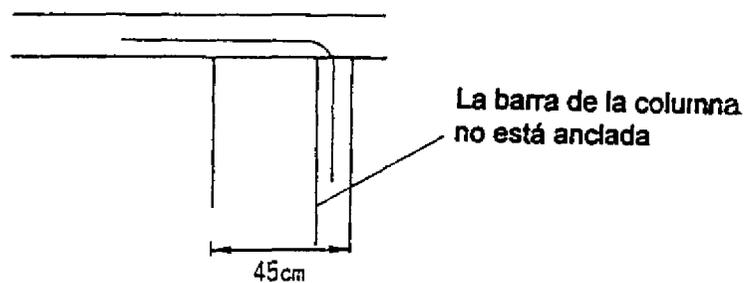
Figura 17. Detalle de la unión entre la columna de soporte y la losa de la estructura de la techumbre (detalle 2, de la Figura 14)

Esta falla se presentó posiblemente debido a la baja cuantía de acero de refuerzo longitudinal en la parte superior de las columnas, así como poca longitud de anclaje del mismo acero de refuerzo de la columna en la estructura de la losa de la techumbre. Esta insuficiencia de acero de refuerzo probablemente se deba al hecho de que al ser péndulo invertido, e ignorando el momento producto de la excentricidad de la estructura de la techumbre respecto a la columna de apoyo, se consideraron nulos los momentos flexionantes en la columna de apoyo en la parte superior y máximos en el empotramiento inferior. Además, la insuficiencia de las grapas de unión de la techumbre con la trabe perimetral del cuerpo central fue evidente. Independientemente de los problemas estructurales antes mencionados, también las columnas presentaban cuantía de acero de refuerzo lateral aparentemente insuficiente.
