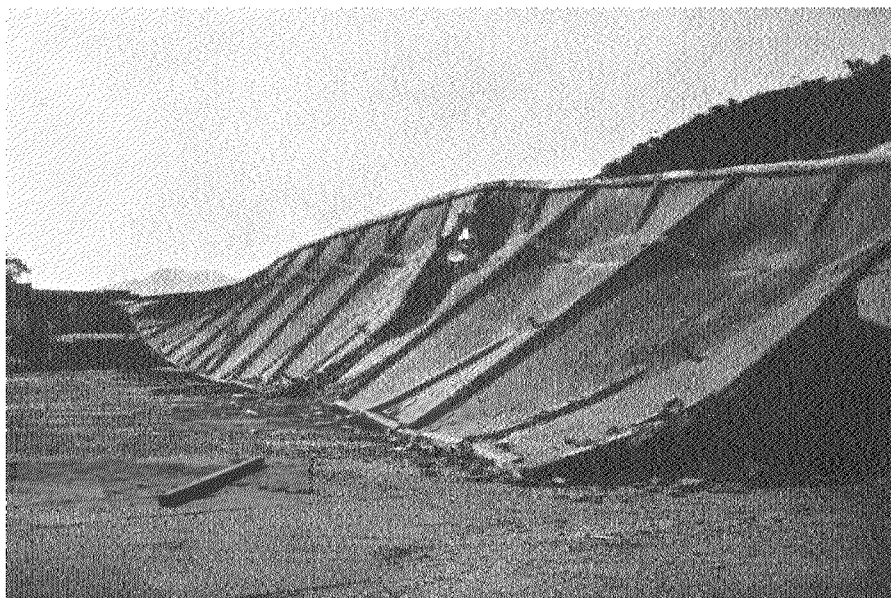
**Fotografía 14.** Falla total de la estructura de la techumbre, y apuntalamiento (para posterior demolición) de la parte que quedó en pie.

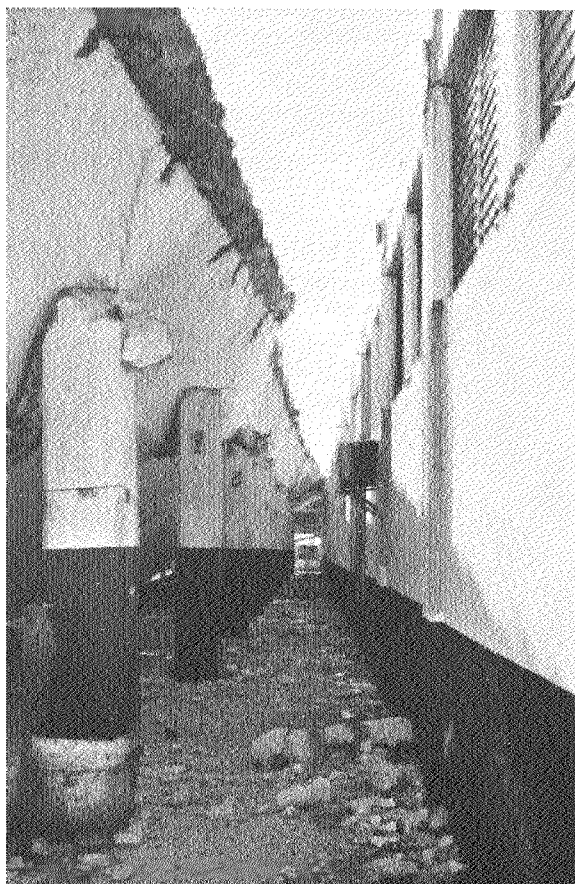
**Fotografía 15.** Articulaciones plásticas en la parte superior de las columnas soporte de la estructura de la techumbre. Se observa el insuficiente o nulo anclaje del refuerzo longitudinal de las columnas en el sistema de techo. En la parte derecha de la fotografía se encuentra el edificio del cuerpo central, por lo que también se aprecia el desprendimiento de algunas de las cinco grapas que trataban de mantener un comportamiento monolítico entre los dos cuerpos.
