### 2.2.2.5 Edificio de Teléfonos de México

### 2.2.2.6 Edificio para cinematógrafo ubicado en la vecindad del edificio de TELMEX.

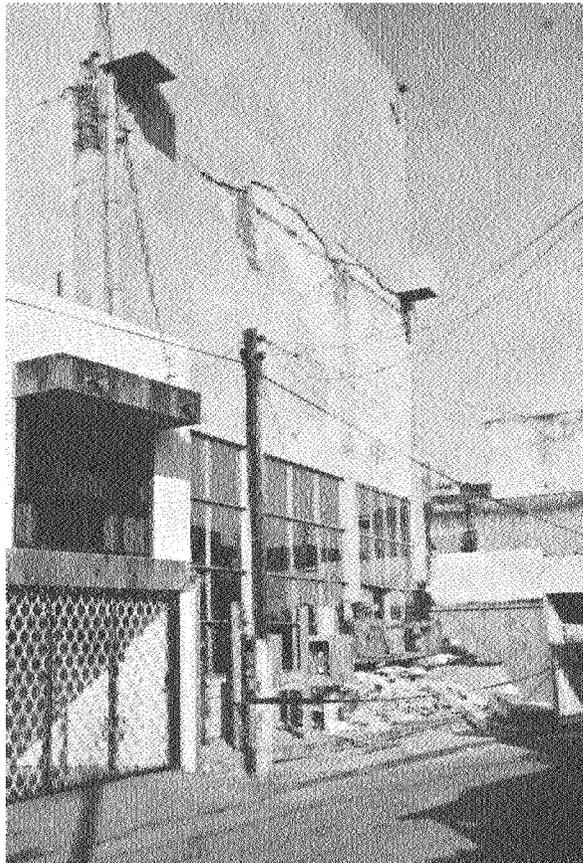
Se observa daño predominantemente no-estructural, con caída de aproximadamente el 60% del material de acabados de fachada y colindancias. Aunque no se pudo acceder al interior de la estructura, se pudo observar daño importante y caída de objetos en el interior del inmueble.

En cuanto a daños estructurales, se apreció desprendimiento del concreto de

recubrimiento en algunas columnas en la vecindad de la unión viga-columna; el tipo de daño puede considerarse como medio o ligero. Debido a que los muros de mampostería confinada se concentran principalmente en los dos niveles superiores, se pudo haber presentado una gran demanda de desplazamientos laterales en el primer nivel, lo cual concuerda con la rotura de ventanas y la deformación remanente de la estructura que las contenía. Esto indica que el edificio es susceptible de presentar un fenómeno de falla de piso suave.

*Fotografía 16. Vista de la fachada frontal del edificio de TELMEX en la ciudad de Manzanillo.*

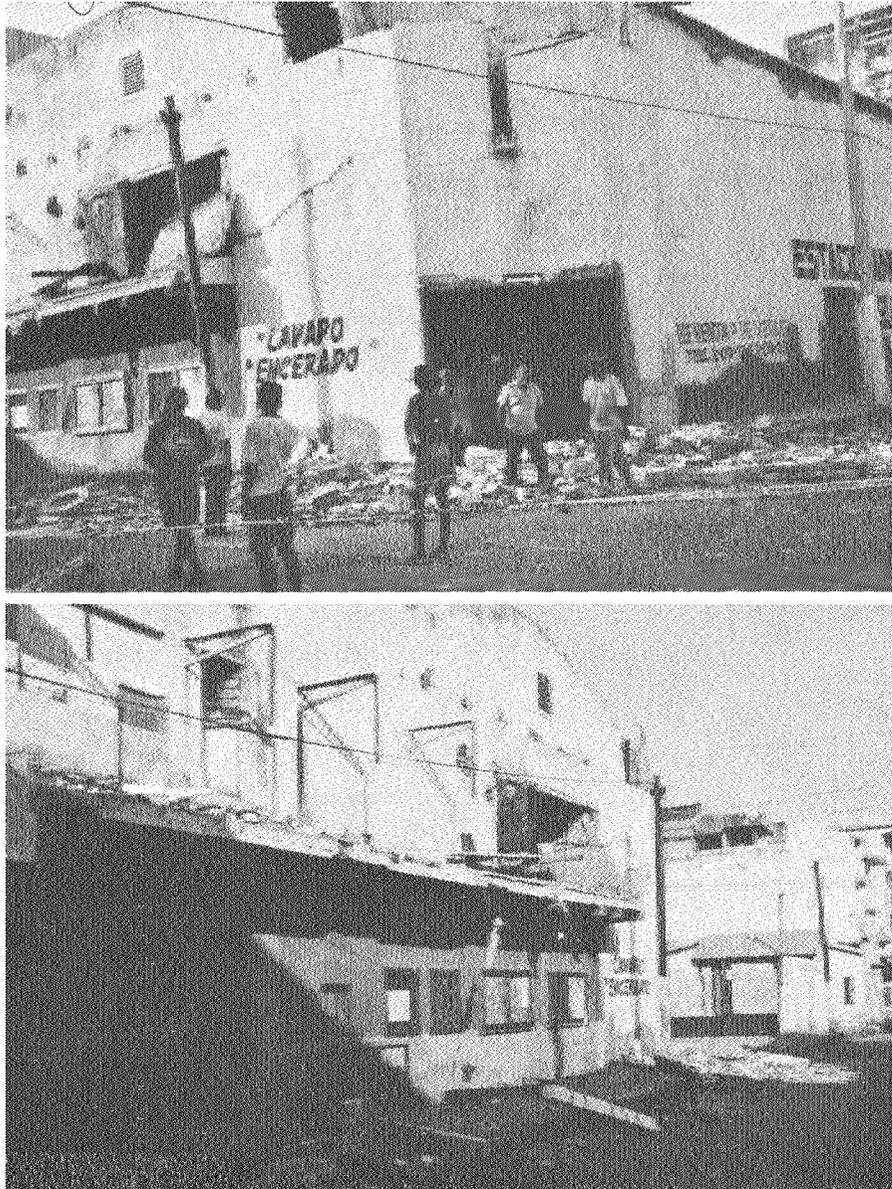
Edificación parcialmente abandonada al momento del sismo, a base de elementos verticales de concreto reforzado y mampostería confinada. La estructura de techo es una conjunción de armaduras metálicas y losas de concreto reforzado.

*Fotografía 17. Vista de la fachada principal del edificio de cinematógrafo, ubicado en la vecindad del edificio de TELMEX. Se observa el muro de mampostería confinada fallado y la mayoría de los escombros permanecen en el balcón del techo del primer nivel.*
