#### **2.2.2.8 Hotel Los Ruiseñores**

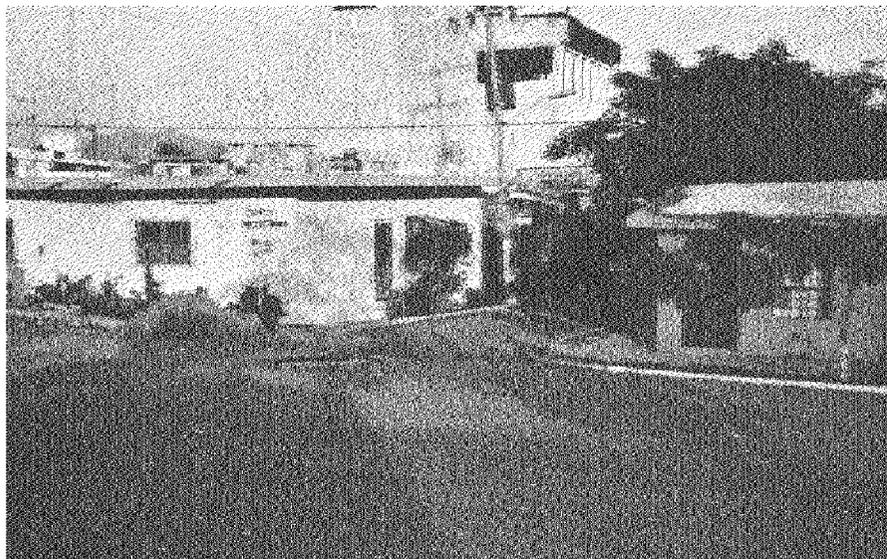
*Fotografía 21. Deformación diferencial de casas habitación por licuación de suelo en la vecindad del puerto interior de la ciudad de Manzanillo.*

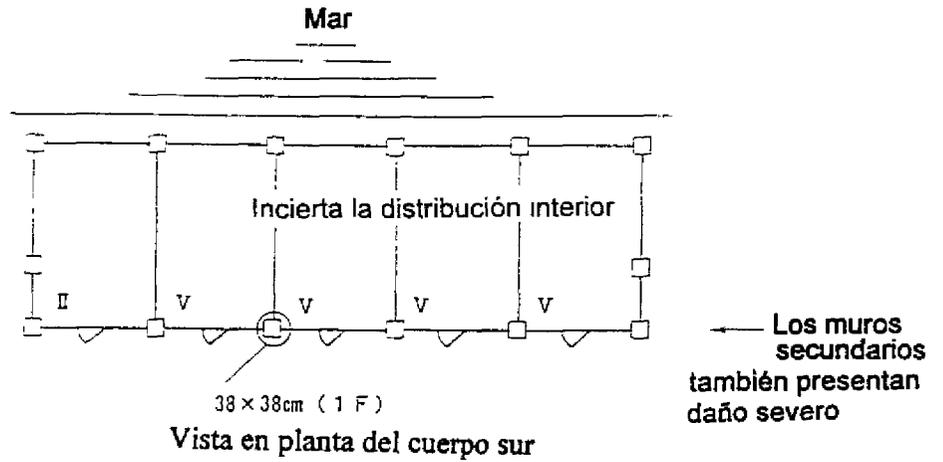
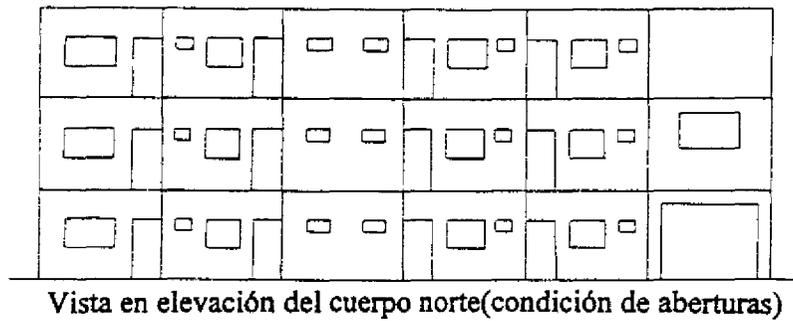
**Figura 18.** Croquis de la planta y elevación de un cuerpo del Hotel Los Ruiseñores

El hotel consta de dos cuerpos de estructuración similar, el cuerpo norte y el cuerpo sur. El tipo y características del daño en ambos es similar, variando únicamente en el nivel del mismo, siendo de mayor severidad en el cuerpo norte. El daño fue predominantemente de cortante en los elementos verticales, tanto columnas de concreto reforzado, como muros de mampostería confinada. Los daños se concentraron en la vecindad de las ventanas, por efecto de acortamiento de la longitud en las columnas y por insuficiencia del confinamiento en los muertos de mampostería. El daño en ambos cuerpos se concentró predominantemente en los dos niveles superiores, siendo de nivel intermedio a severo en el segundo nivel del cuerpo norte, y de menor a intermedio en todos los demás. Considerando al sistema estructural en su conjunto el nivel de daño puede catalogarse como intermedio para el cuerpo norte y menor para el cuerpo sur.

Arietamiento en muros secundarios del segundo nivel

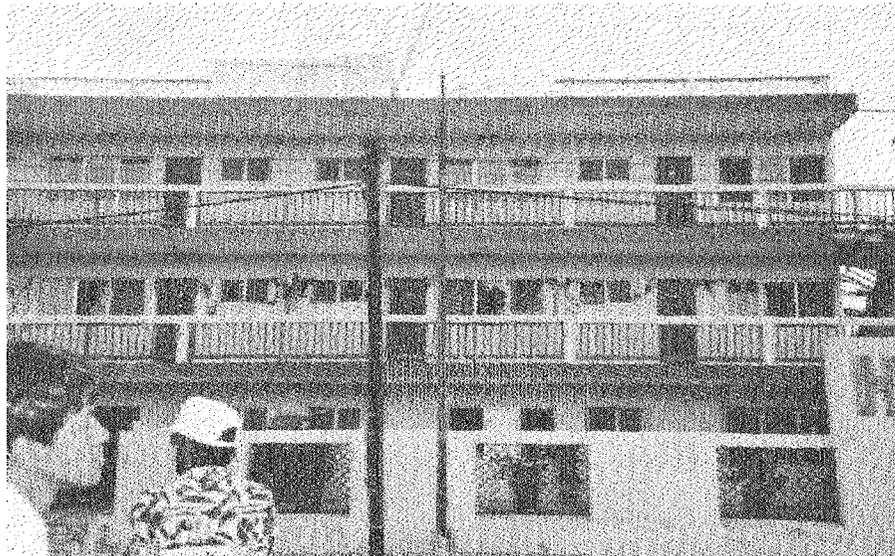
**Fotografía 22.** Vista de la fachada frontal del cuerpo norte del Hotel Los Ruiseñores. Se aprecia la concentración y severidad del daño en el segundo nivel.

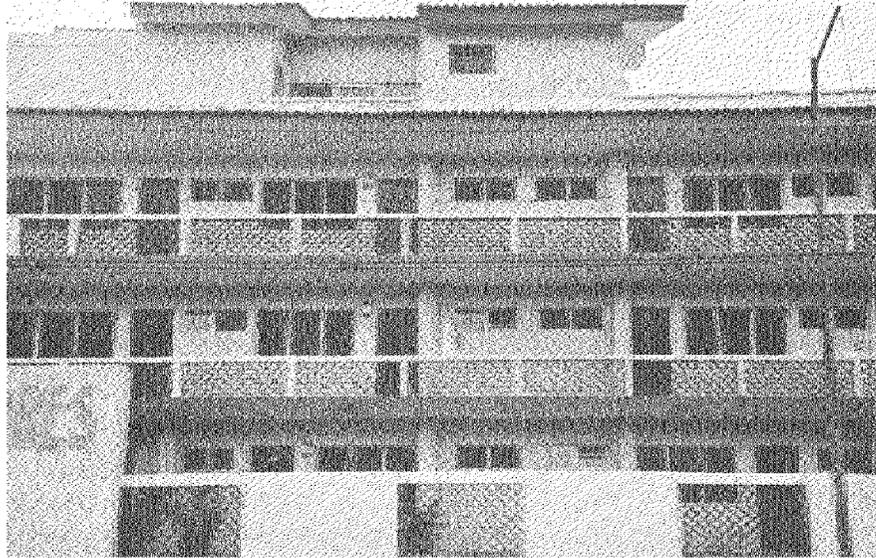
**Fotografía 23.** Vista de la fachada frontal del cuerpo sur del Hotel Los Ruiseñores.

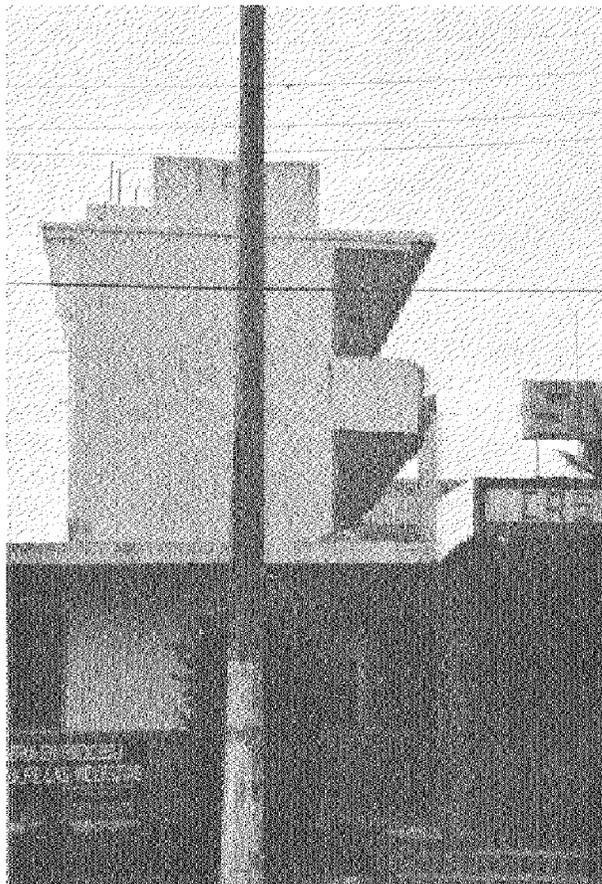
**Fotografía 24.** Vista del edificio ubicado en la vecindad norte del Hotel Los Ruiseñores, en el que se presentó falla, desprendimiento y caída de la estructura del barandal de los balcones de acceso a cuartos.
