### **2.2.3 Daño en gasolineras**

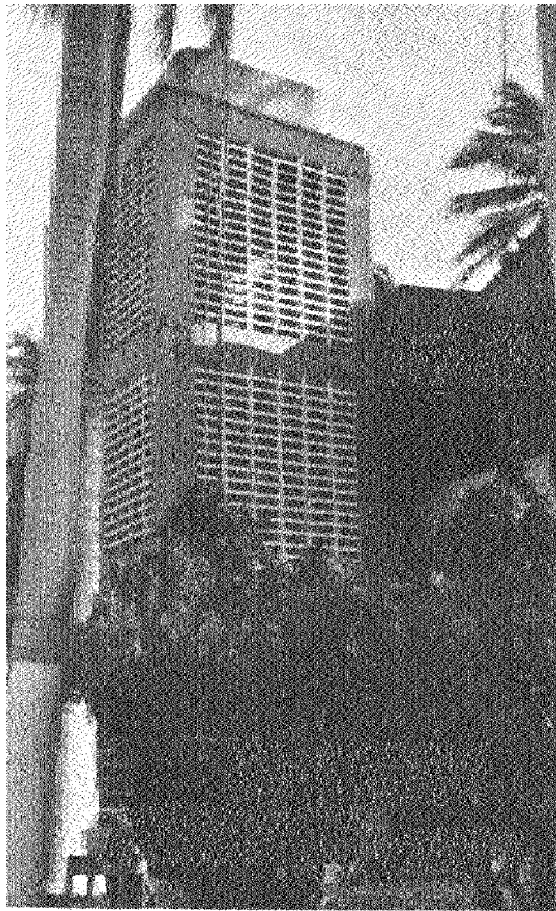
*Fotografía 25. Centro de Salud ubicado frente al Hotel Los Ruiseñores. El Centro estaba inhabilitado por los daños en el interior del mismo, los cuales no pudieron verificarse por estar prohibido el acceso. Sin embargo, se apreció daño en las uniones viga-columna de la estructura de tres niveles para almacenamiento de agua, estructura esbelta que debido al poco volumen de la unión y a la ausencia de refuerzo transversal en la misma presentó daño severo por cortante. Según el encargado del edificio, en cuanto a daños estructurales, éstos fueron los de mayor severidad.*

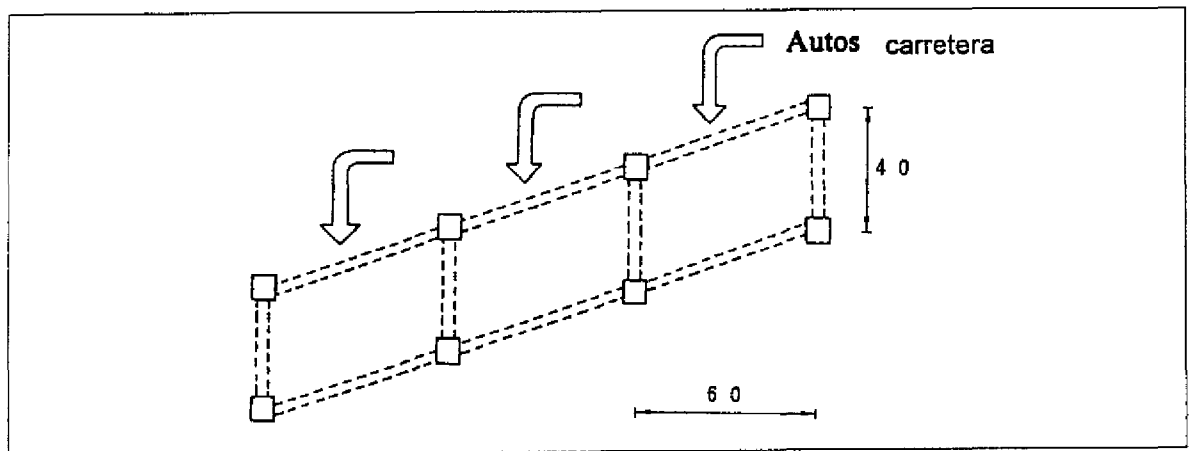
**Figura 19. Planta general de la gasolinera (acotaciones en m)**

La mayor peculiaridad estructural que presentaban estas construcciones era la variación brusca en la altura de las dimensiones de las columnas soporte, teniendo una sección transversal de  $40.0 \times 40.0$  cm de la base hasta una altura de aproximadamente 1.5 m, a partir de donde la dimensión de las secciones transversales cambia a  $40.0 \times 25.0$  cm, siendo además excéntrico el eje de la sección superior respecto al de la inferior en 7.5 cm.

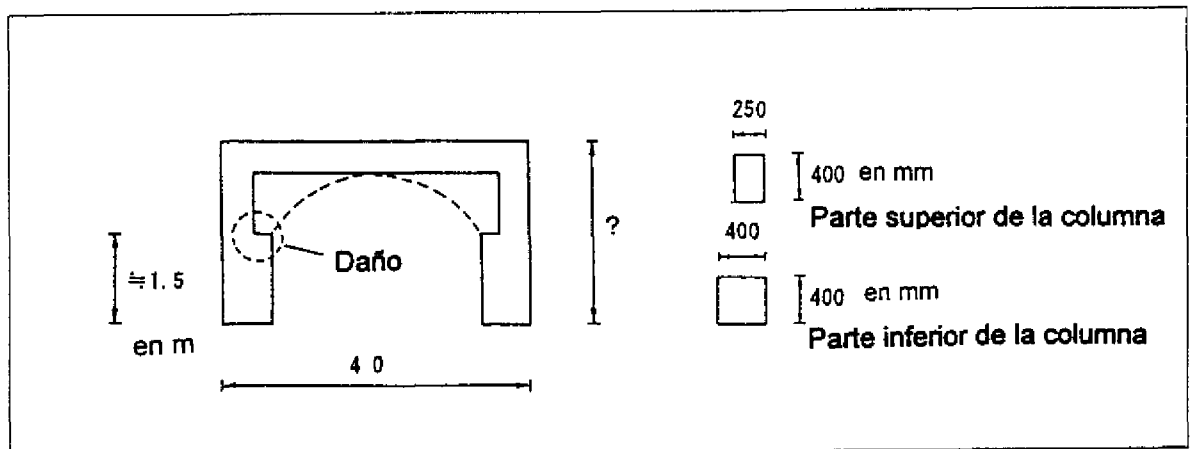
**Figura 20. Características del marco en la dirección corta (elevación)**

El daño se presentó básicamente por cortante en la vecindad del cambio de sección, mostrando además que el acero de refuerzo longitudinal de la sección inferior se dobló para

continuarlo en la sección superior, violando las disposiciones reglamentarias. La cuantía de acero de refuerzo transversal es menor a la indicada en la reglamentación vigente, lo cual puede ser producto de la época en que se diseñó la estructura. Como causas principales de daño se pueden considerar a las siguientes:

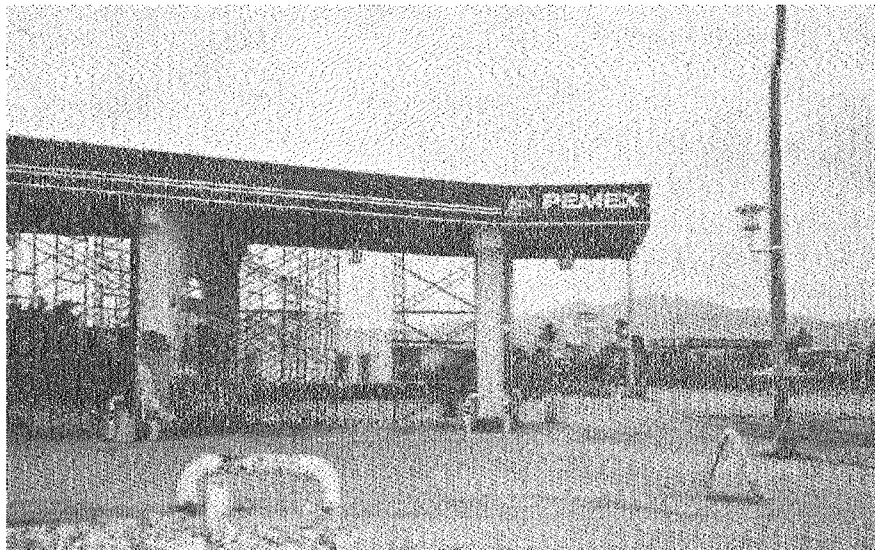
*Fotografía 26. Vista de un cuerpo que permaneció en pie.*

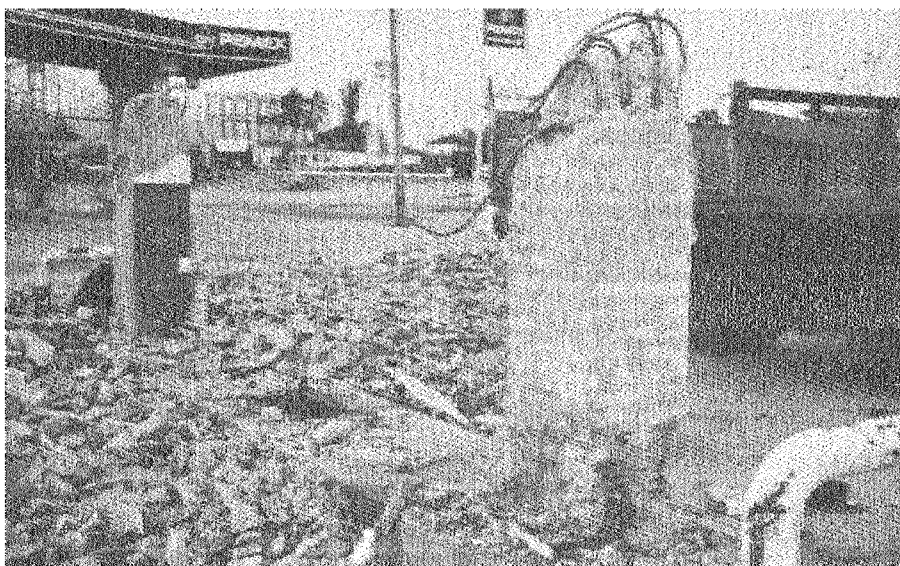
- La concentración de esfuerzos por el cambio brusco de dimensión de las secciones transversales.

- El tipo de doblez del acero de refuerzo longitudinal para continuarlo entre las secciones inferior y superior. Variando su posición aproximadamente 12 cm en una longitud de 5 a 7 cm.

- Baja resistencia del concreto empleado (se determinó una resistencia de  $120 \pm 30 \text{ kg/cm}^2$  a partir de la lectura de esclerómetro en la parte inferior).

- Pobre o nula supervisión en la construcción. El concreto de la parte inferior de las columnas presentaba características adecuadas de fabricación, sin embargo el concreto de la parte superior presentaba características muy pobres con ausencia de cementantes. No se pudieron realizar pruebas con esclerómetro por la pobreza del concreto.

*Fotografía 27. Vista de un cuerpo que falló totalmente.*
