2.3 La ciudad de Cihuatlán

2.3.1 Características de las edificaciones y del daño observado en las mismas en la ciudad de Cihuatlán, Jalisco.

2.3.2 Resultados de la inspección de características estructurales, tipo de daño y nivel del mismo en edificaciones de la zona central de la ciudad de Cihuatlán

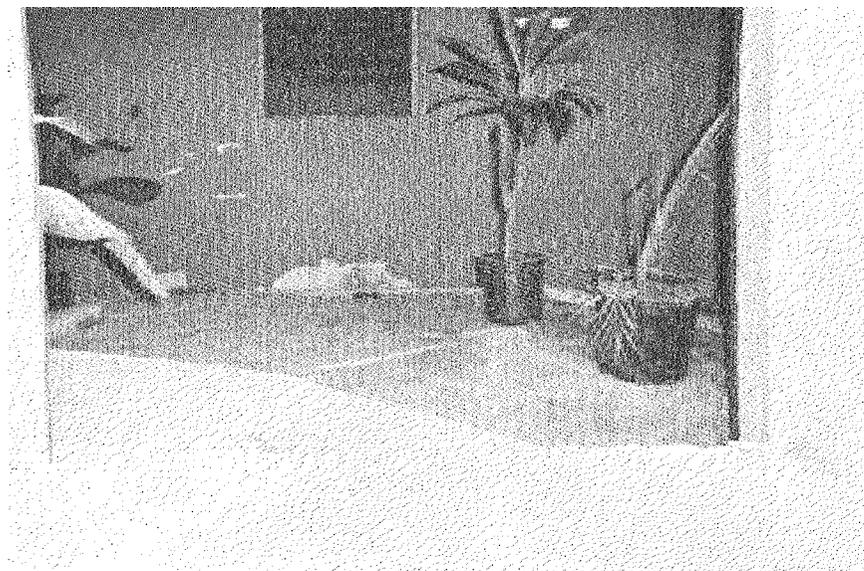
Fotografía 30. Bufamiento de piso por fenómeno de licuación de suelo en la vecindad de la zona revisada.

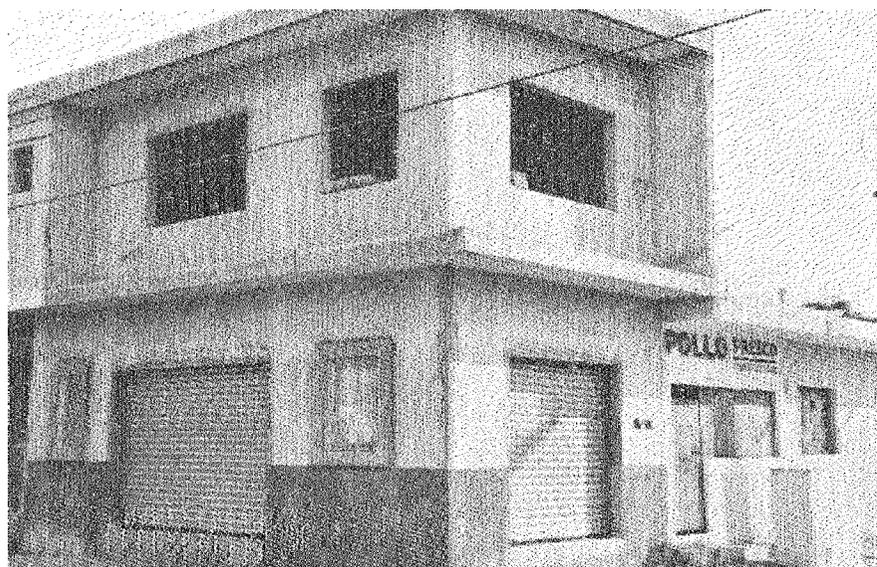
Fotografía 31. Edificación de mampostería confinada (L-6) sin daño.

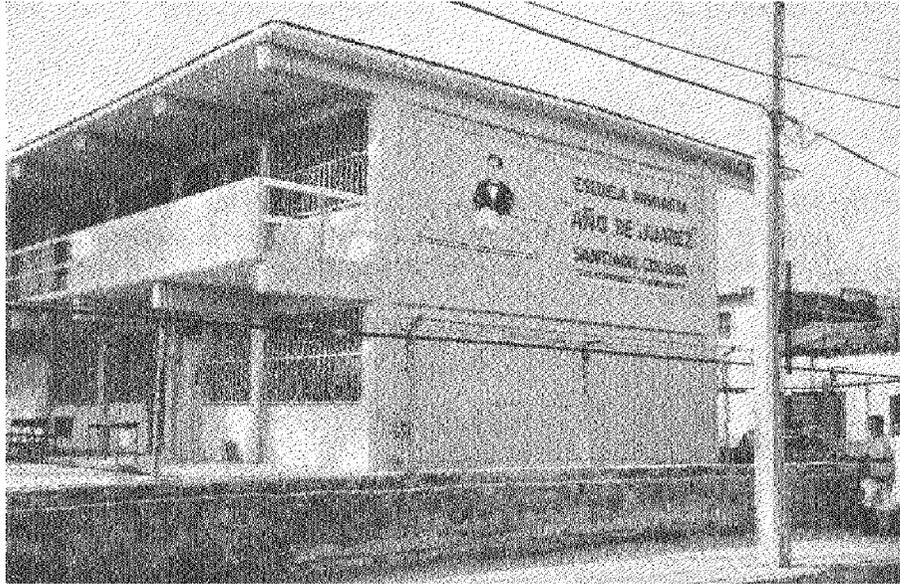
Fotografía 32. Edificio de escuela de dos niveles, estructurado a base de marcos resistentes a momento de concreto reforzado y muros diafragma de mampostería confinada, ubicado en la vecindad de la zona revisada (sin daño).
