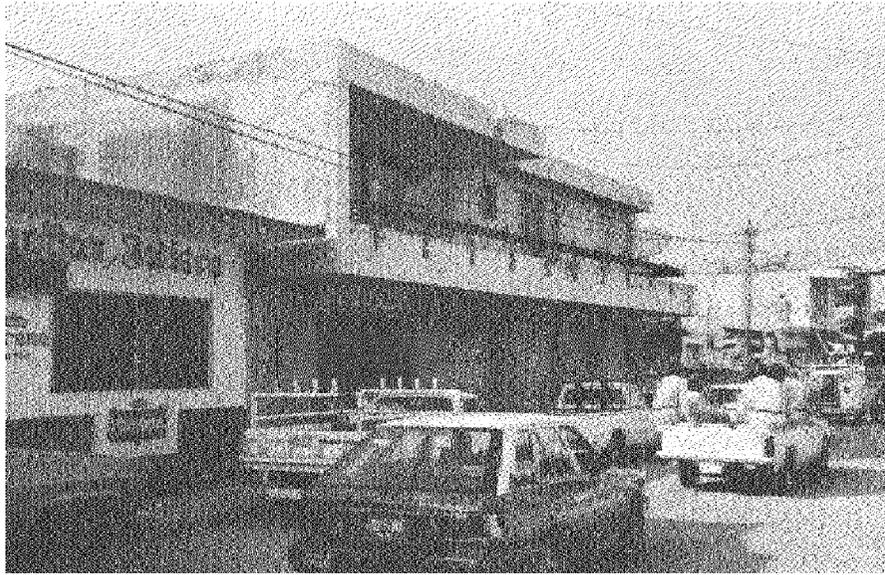
Fotografía 38. Estructura de concreto reforzado de dos niveles, sin daño (I)

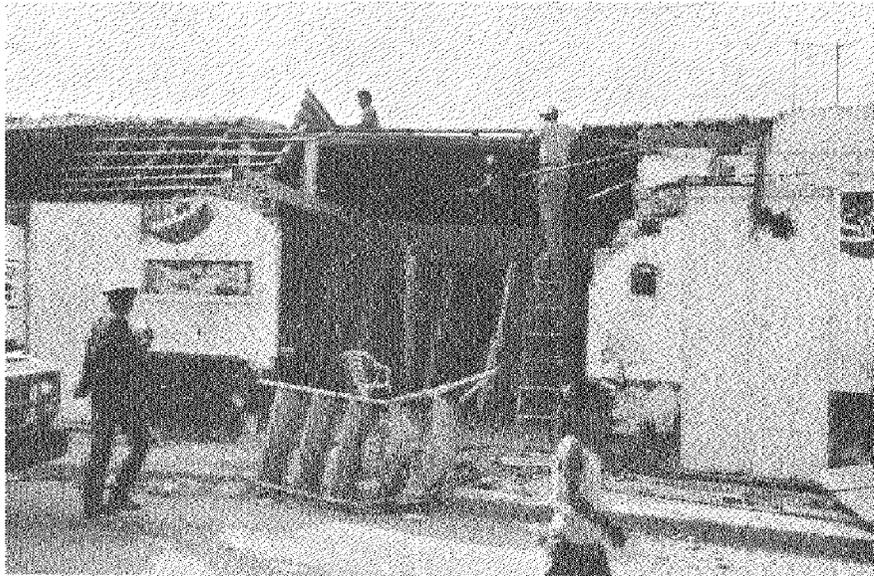
Fotografía 39. Estructura de mampostería, falla del muro fuera del plano y caída del sistema de techo (IV-V)

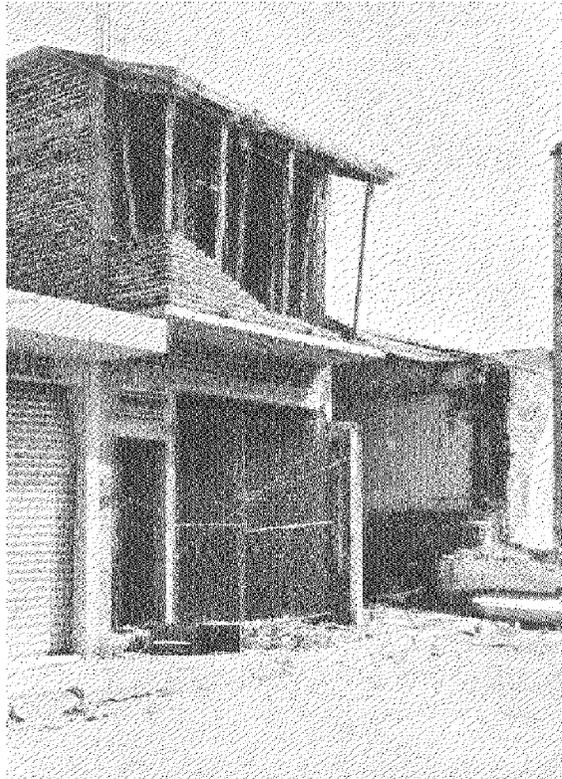
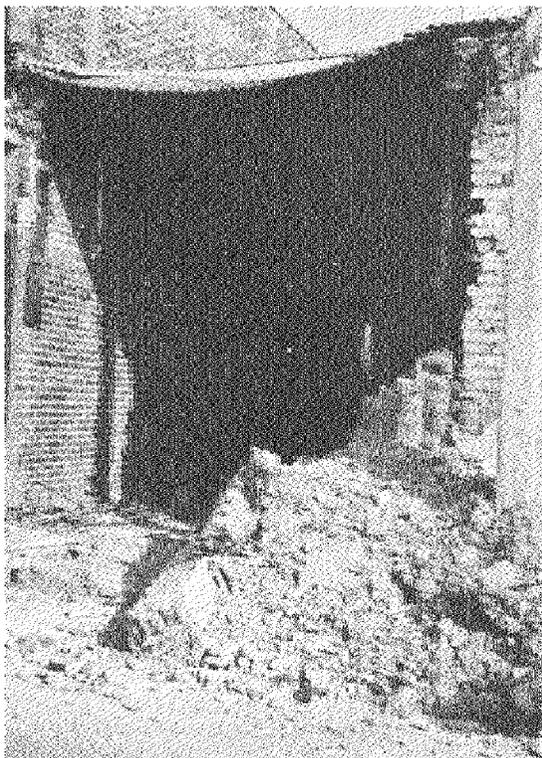
Fotografía 40. Estructura de mampostería confinada, sin embargo no hay liga entre los elementos confinantes y fallaron los muros fuera de su plano. Se observa en el suelo un castillo prácticamente entero (IV-V).
