### 2.3.3 Análisis de la fuerza sísmica incidente en la ciudad de Cihuatlán con base en la capacidad última de la estructura del edificio de la Presidencia Municipal

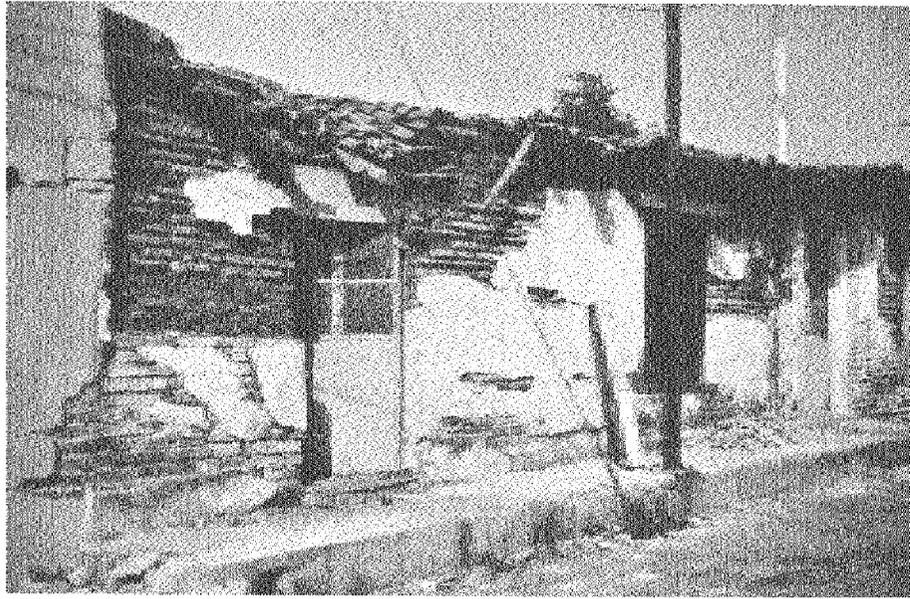
*Fotografía 41. Estructura de mampostería de adobe, se observa daño en la parte superior del hueco para puerta debido a la ausencia de elementos de cerramiento y confinamiento adecuados (IV).*

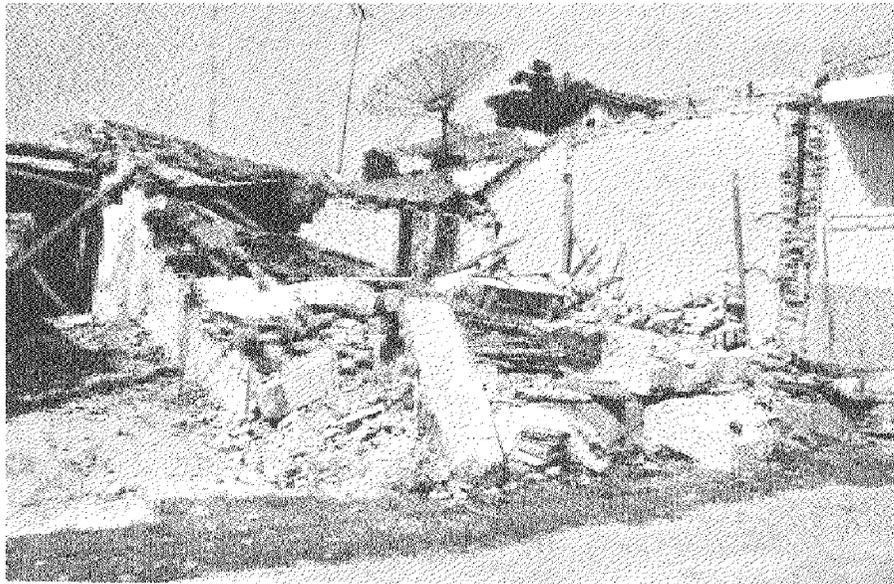
*Fotografía 42. Estructura de mampostería confinada, falla total por inadecuada distribución de elementos confinantes (V).*

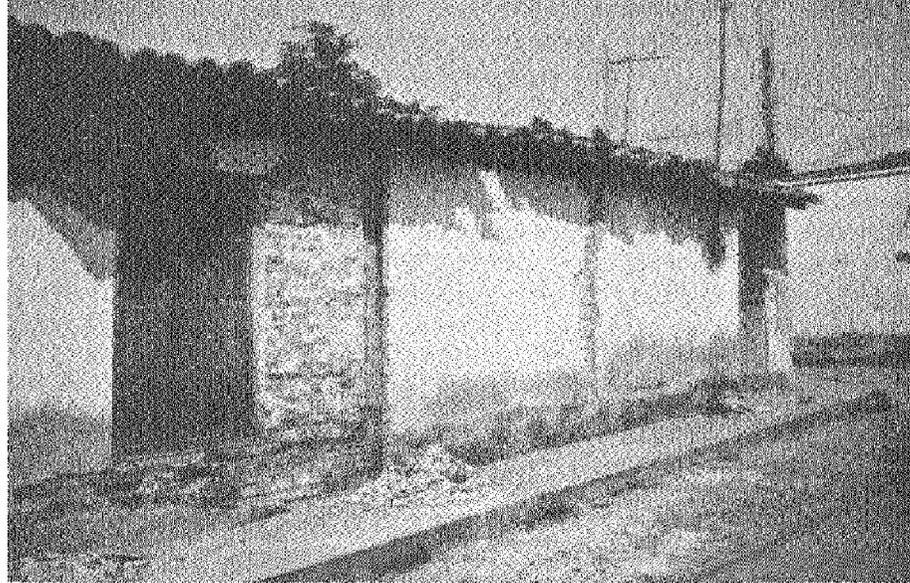
**Fotografía 43.** Edificación en la que se combinan materiales como madera como elementos confinantes de los muros de mampostería, madera para formar la estructura de soporte del techo de teja no anclada, y madera en los elementos de cerramiento en la parte del techo. Aunque no se esperaría una adherencia adecuada entre la madera y la mampostería, el comportamiento de la estructura fue bueno en términos generales (II).

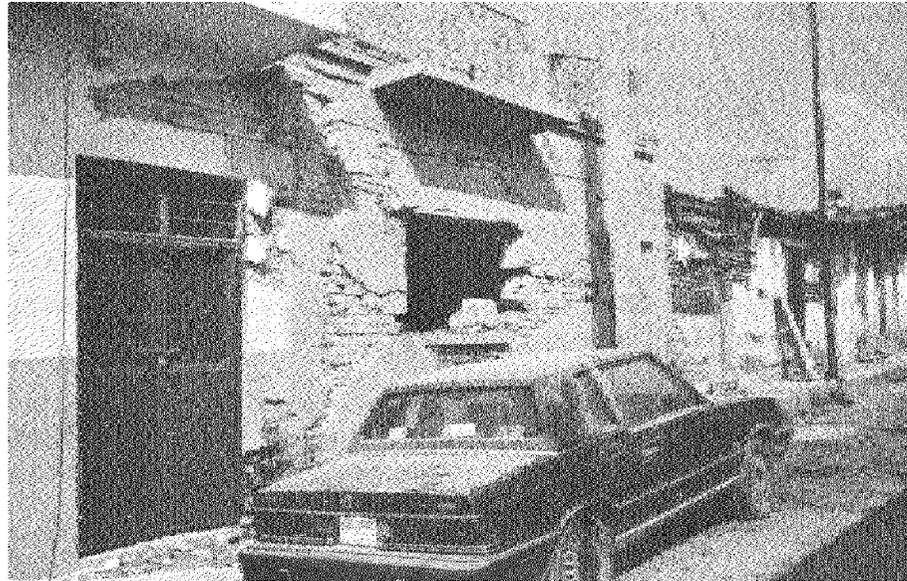
**Fotografía 44.** Estructura de mampostería. Es una estructura relativamente nueva. Se observan vicios constructivos como es la ausencia de elementos confinantes en general y de cerramiento en los huecos de ventanas y puertas. Se observó agrietamiento importante en muros (III-IV).

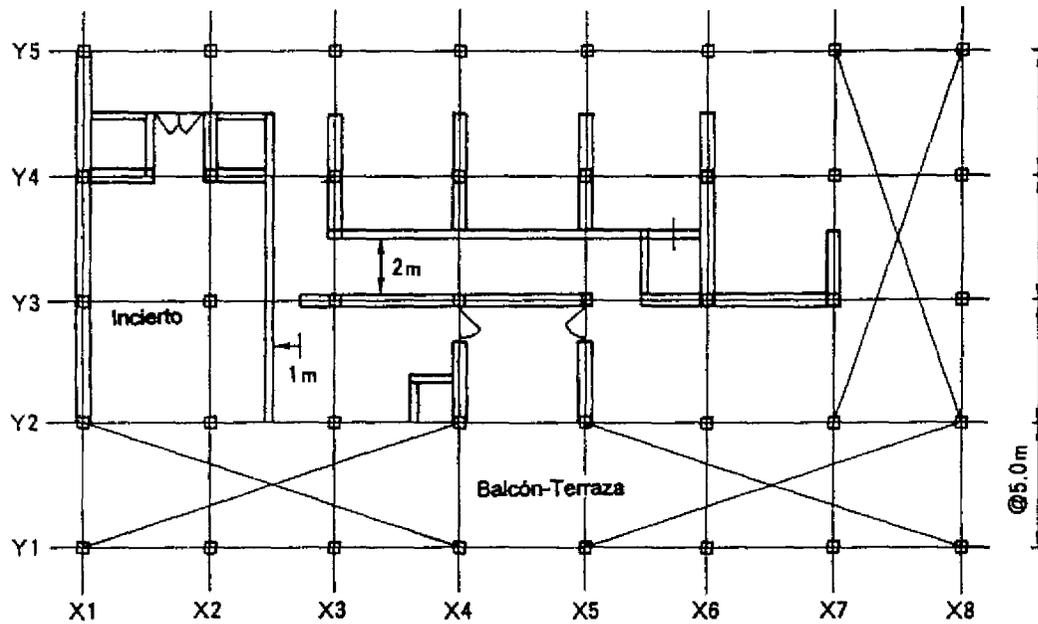
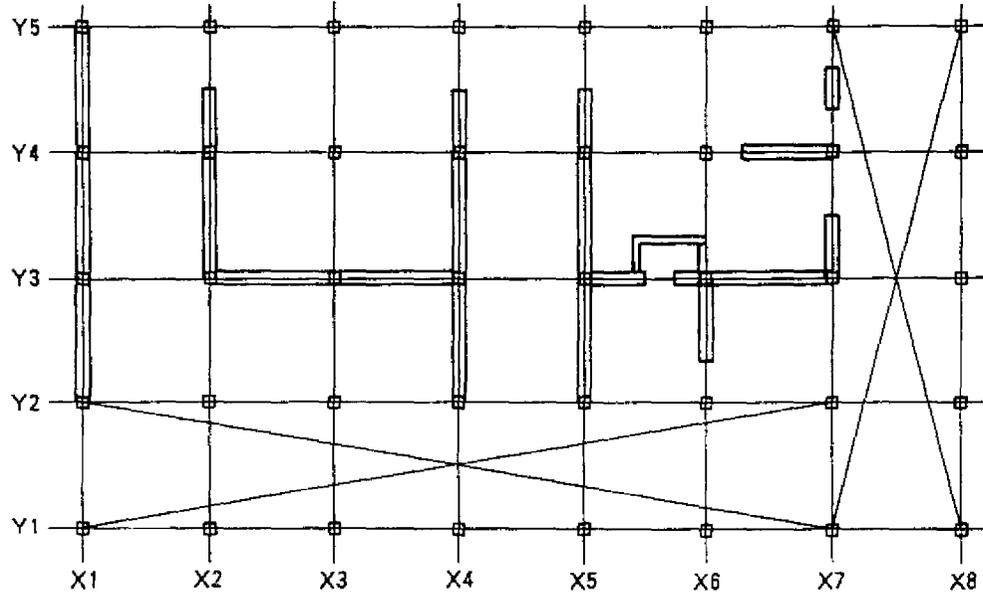
**Figura 24. Planta de la distribución de elementos estructurales verticales en los dos niveles del edificio de la Presidencia Municipal de Cihuatlán**

Estas densidades de muro se calcularon considerando las características de distribución en planta obtenidas en campo y que se presentan en la Figura 24.

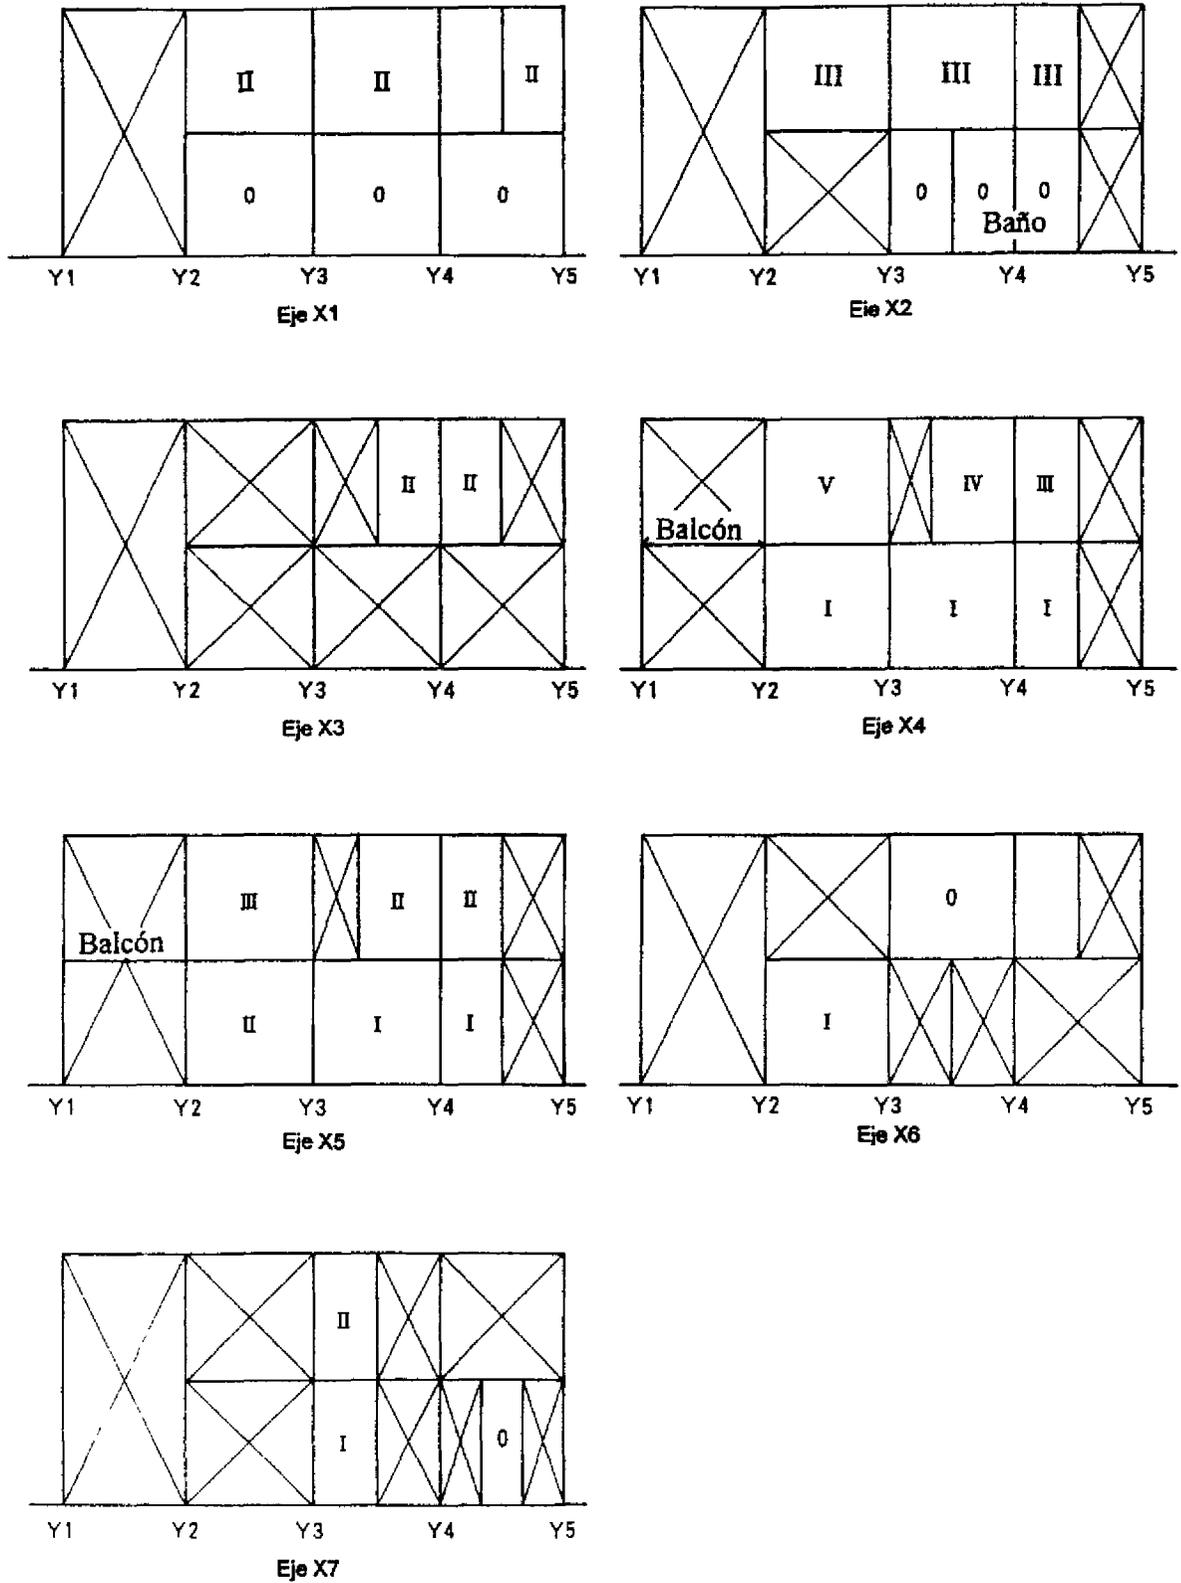
La distribución en elevación del nivel de daño en los muros de mampostería, para cada eje y para cada entrepiso, se muestran en la Figura 25. Los niveles de daño se consideran del I al V, para niveles nulo hasta falla total, respectivamente. La representación gráfica de la condición de capacidad de deformación y resistencia para cada nivel de daño se presenta en la Figura 26.

*Figura 25.a. Distribución del nivel de daño en los muros de los ejes de la dirección X.*
