### **2.3.4 Iglesia principal de la ciudad de Cihuatlán**

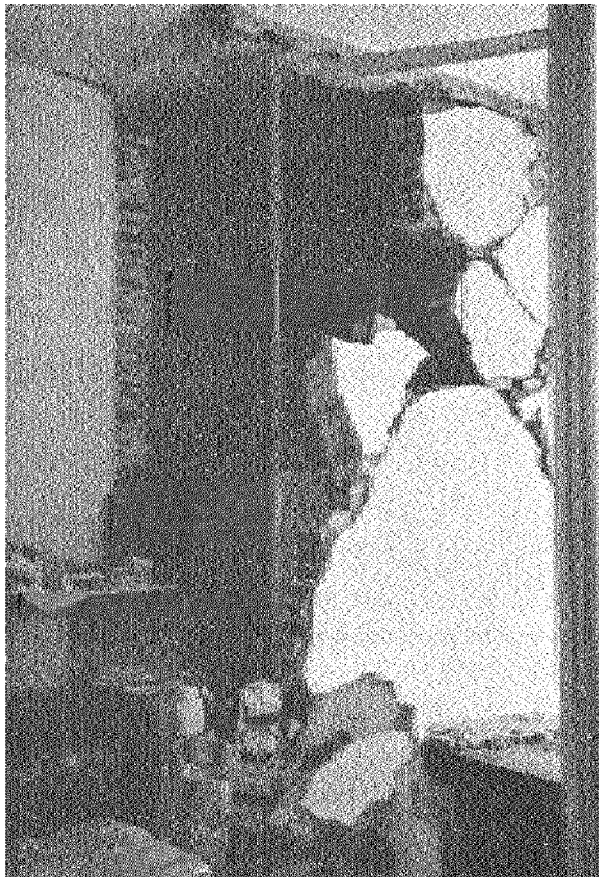
**Fotografía 49.** Muro de mampostería interior con nivel de daño V.

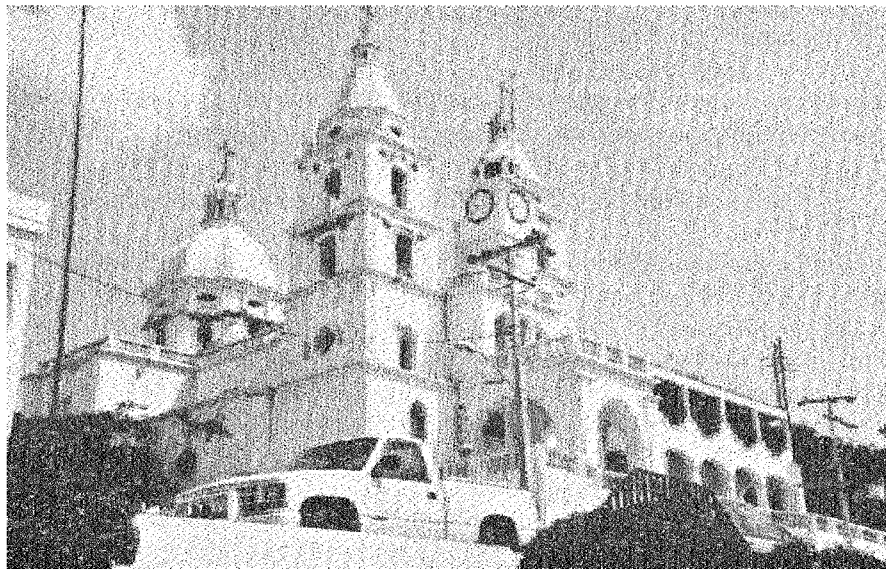
El daño fue severo y se concentró básicamente en las zonas de variación de la configuración estructural, la base de torres y domos, así como alrededor de los huecos en las torres y los domos, siendo estas zonas donde se empleó mampostería simple sin ningún tipo de elemento de concreto reforzado que fungiera como elemento de liga entre los diferentes cuerpos y elementos. El tipo de daño es de cortante por cizalleo en la base del domo principal y las bases de las torres de los campanarios; también se observó agrietamiento diagonal por cortante en las esquinas de huecos en las torres del campanario. Fue apreciable la falta de continuidad monolítica entre el cuerpo inferior de gran volumen y rigidez, y los elementos superiores de mayor esbeltez y volumen apreciable (principalmente en el caso del domo central). La condición general de la estructura después del sismo es de inestabilidad por lo que se encuentra con acceso prohibido y alta posibilidad de demolición.

*Fotografía 50. Vista general de la parte frontal de la iglesia. Fotografía tomada desde la plazuela central de la ciudad de Cihuatlán.*
