## 2.4 Informe de daño en edificios de las ciudades de Jaluco, Barra de Navidad y Melaque, Estado de Jalisco.

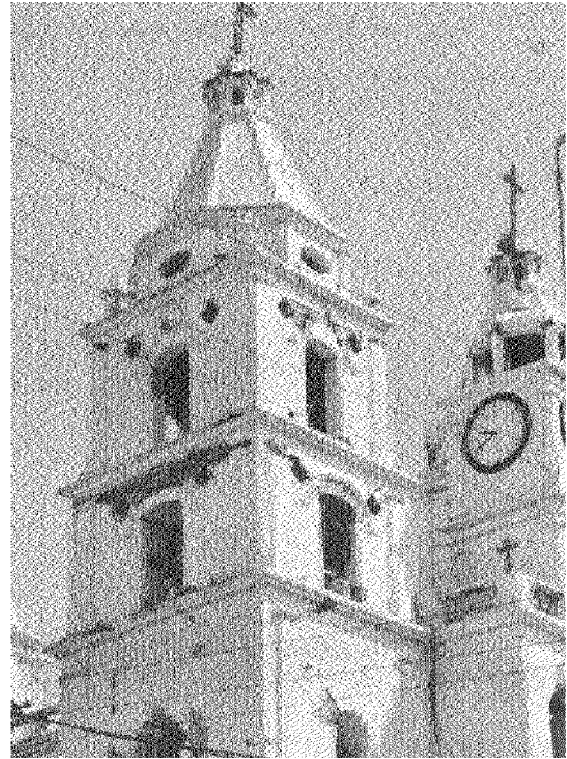
**Fotografía 51.** Detalle de la estructura de las torres del campanario de la iglesia. Al existir únicamente elementos de mampostería simple, la transmisión de fuerzas entre los cuerpos superiores y el inferior se lleva a cabo por fricción en la mampostería, lo que provocó la falla de cortante por cizalleo en las zonas de unión entre los cuerpos y en las zonas de variación brusca de configuración estructural.

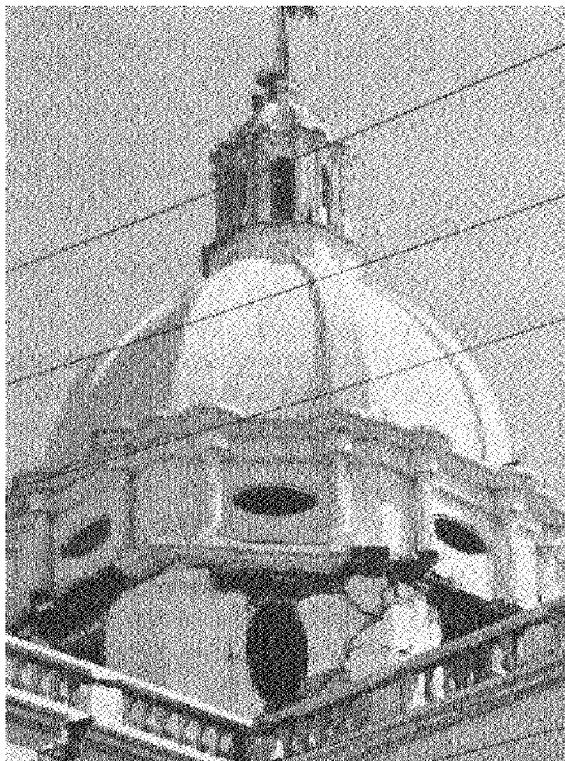
**Fotografía 52.** Detalle de la estructura del domo principal de la iglesia. Se observa el agrietamiento por cortante directo en la base del mismo (vibraciones de torsión)

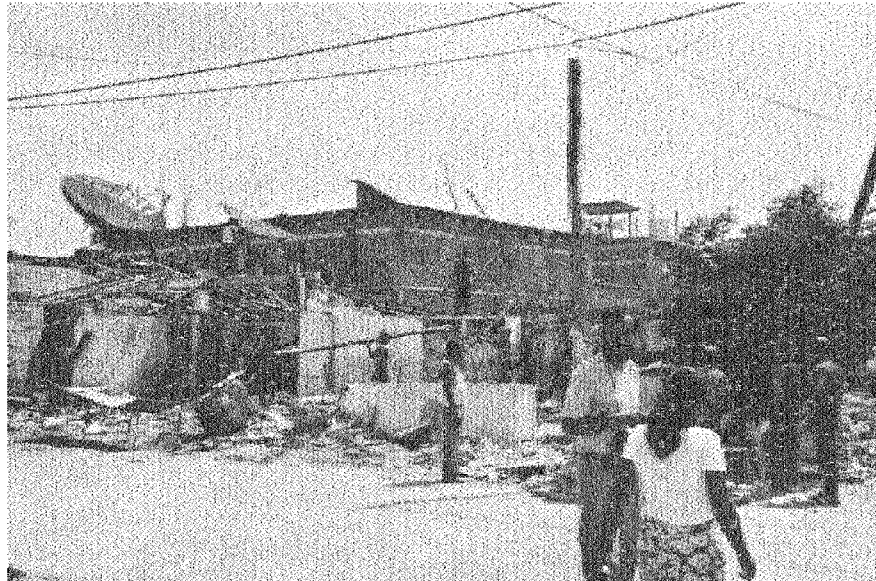
*Fotografía 53. Estructura de mampostería simple totalmente fallada, Jaluco, Jalisco. Al fondo se puede observar una estructura de mampostería confinada sin daño.*
