## **5. EVALUACIÓN DE LA VULNERABILIDAD.**

### **5.1. ESCENARIOS ACTUALES.**

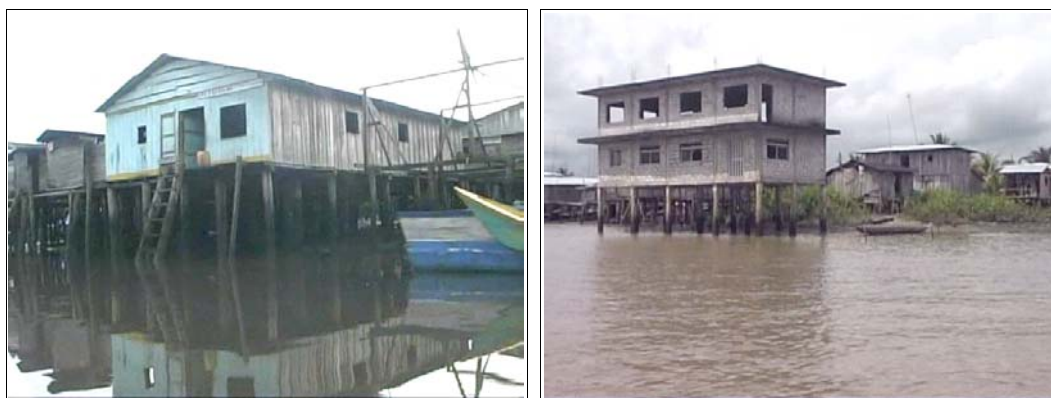
**Foto 1.** Cambio de materiales flexibles por rígidos.

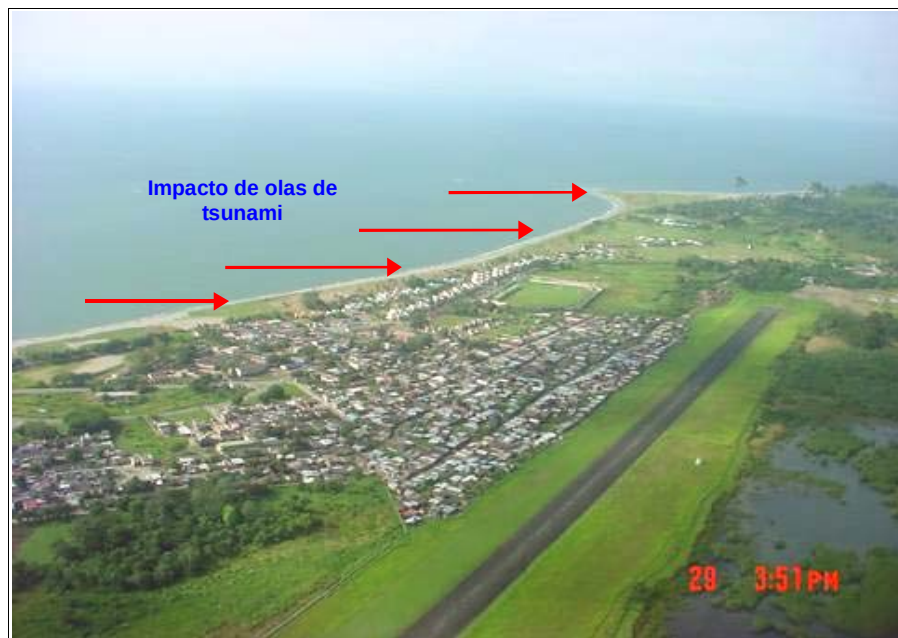
**Foto 2.** Sectores con exposición directa por impacto de Tsunami, en la Isla del Morro.

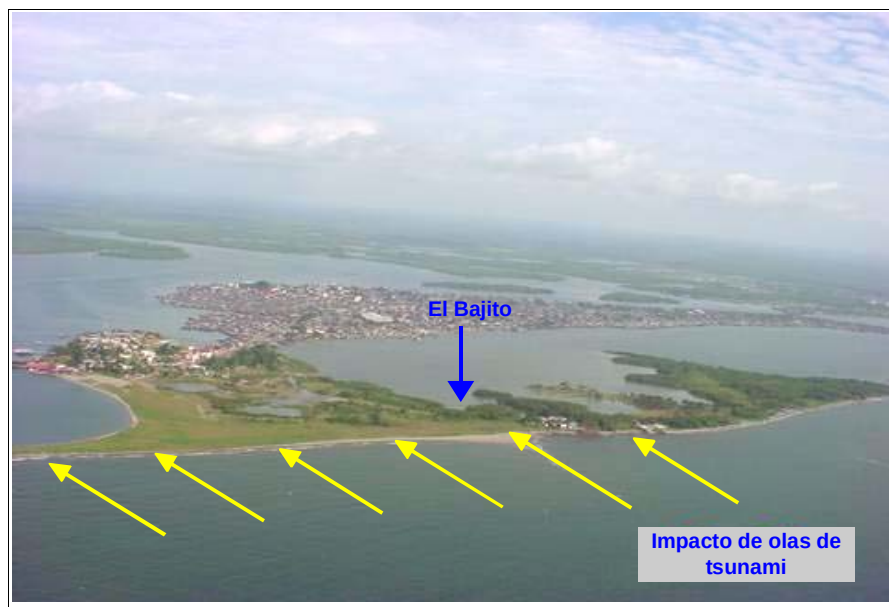
**Foto 3.** Protección natural (El Bajito) parcial contra impacto de Tsunami, Isla de Tumaco.

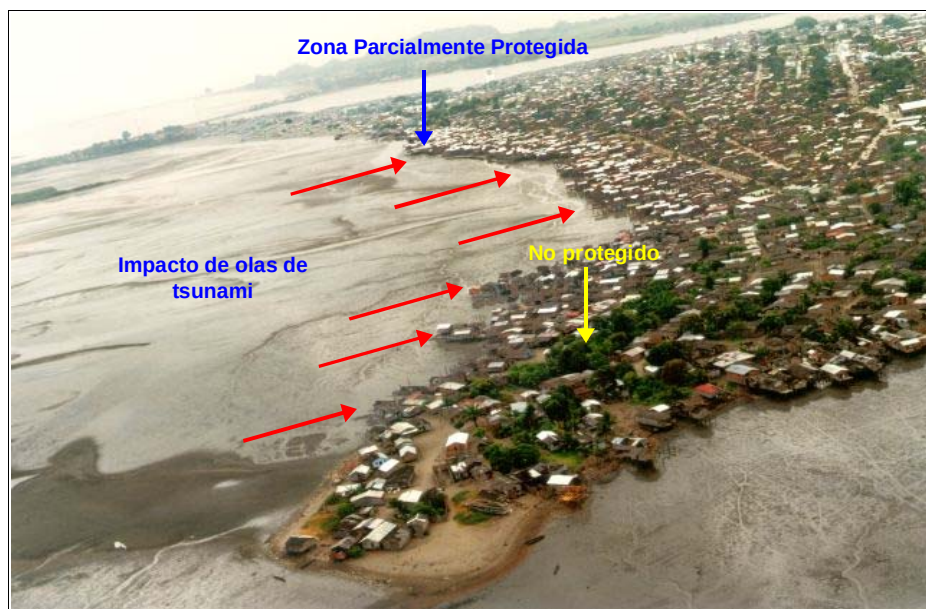
**Foto 4.** Impacto directo por Tsunami, Sector 1, Isla de Tumaco.

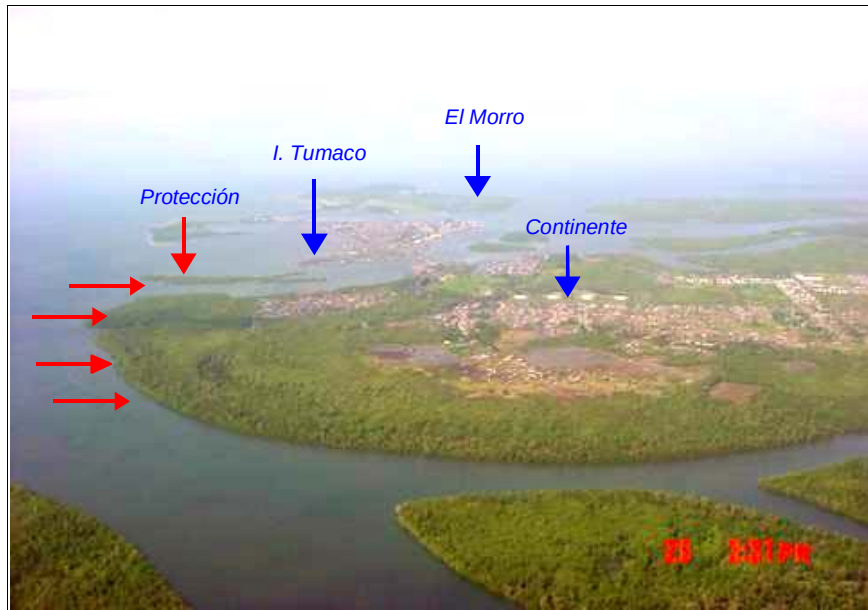
**Foto 5.** Zona Continental parcialmente protegida por bajos y manglar.

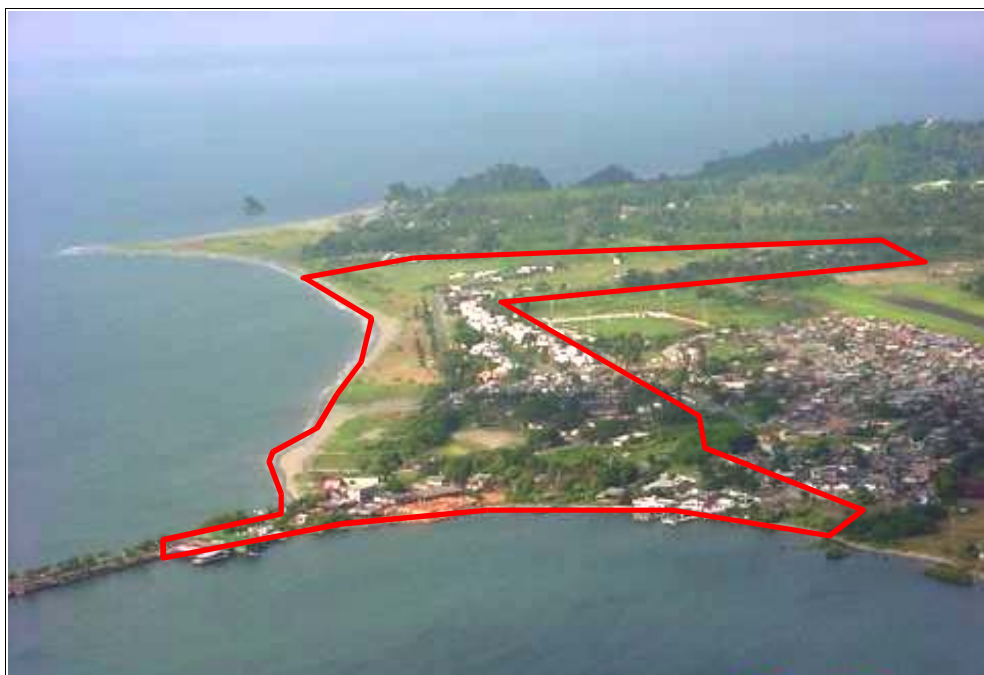
**Foto 6.** Sectores 18 y 19 alto potencial de licuación, sobre rellenos hidráulicos.

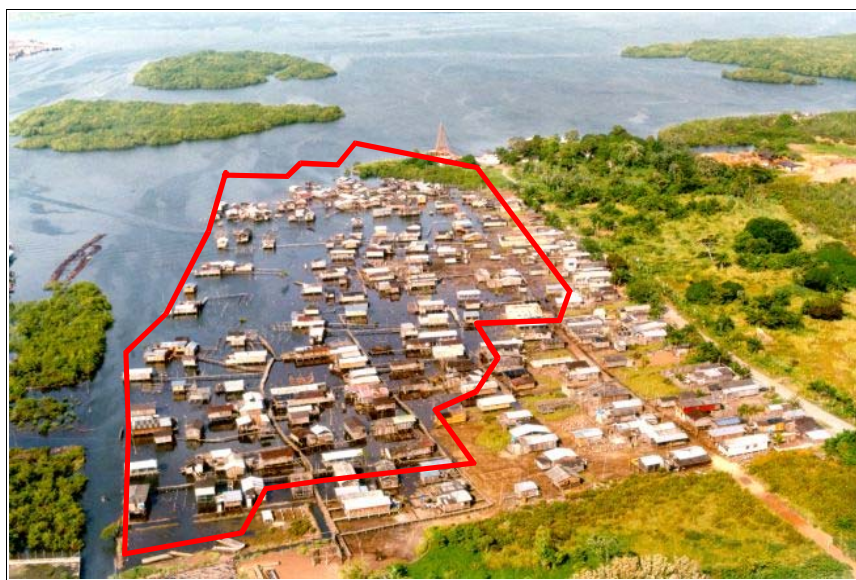
**Foto 7.** Sector 31, zonas de bajamar con alto potencial de licuación.

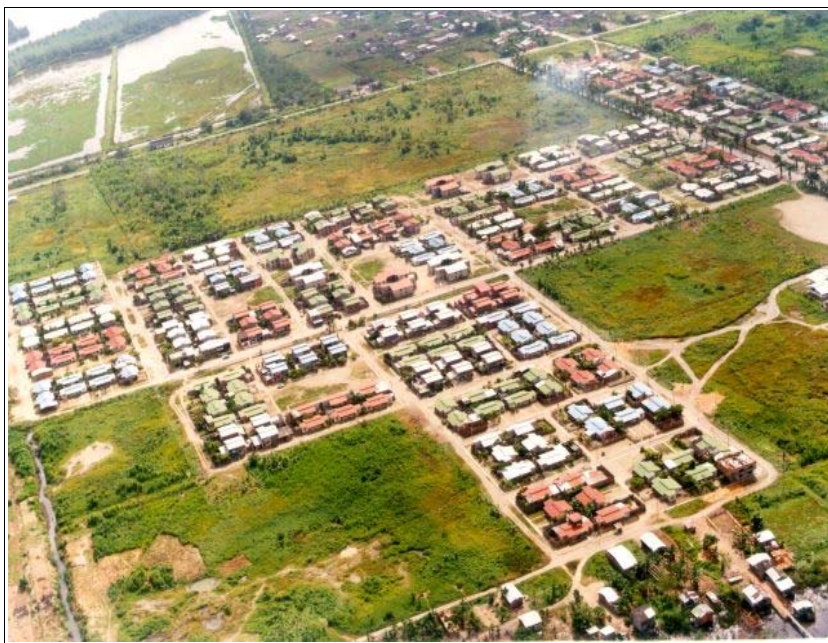
**Foto 8.** Sector 29, barrio la Ciudadela, sobre un relleno técnicamente construido.

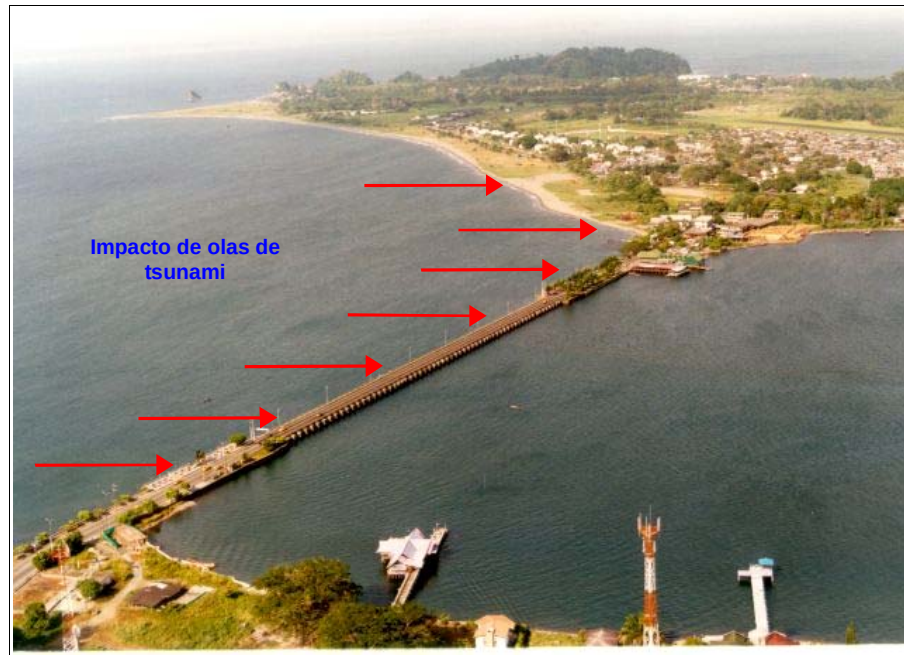
**Foto 9.** El Viaducto El Morro, altamente expuesto por impacto por Tsunami.

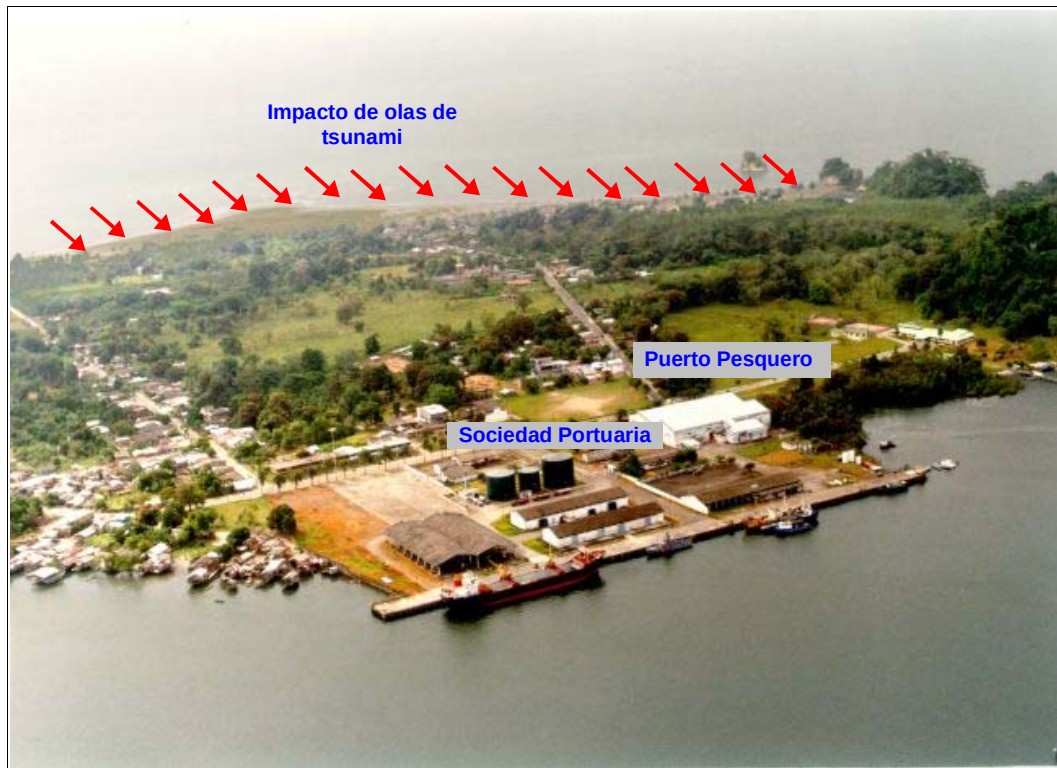
La infraestructura portuaria o marítima presenta un grado de exposición bajo al impacto de tsunami, debido a que está localizada al sur de las islas de Tumaco y el Morro, frente a la Bahía Interna de Tumaco.

**Foto 10.** Infraestructura portuaria con baja exposición a impacto por tsunami.

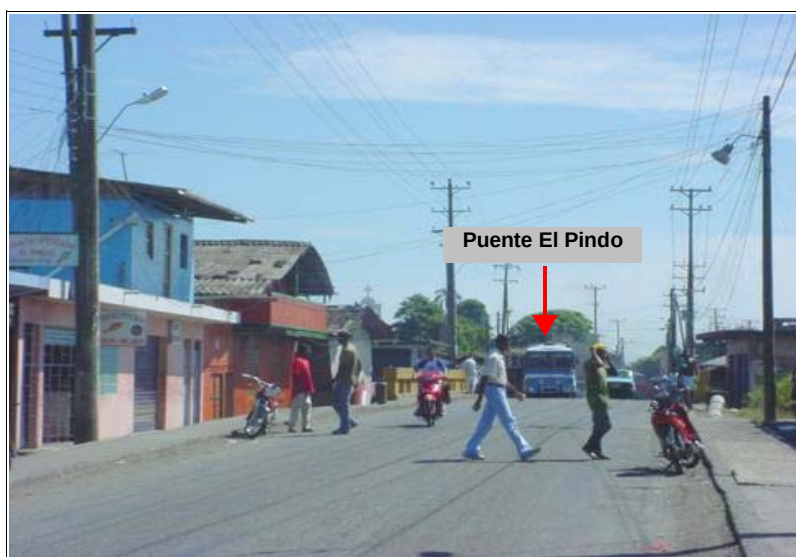
**Foto 11.** Vía hacia el Puente El Pindo potencialmente licuable.

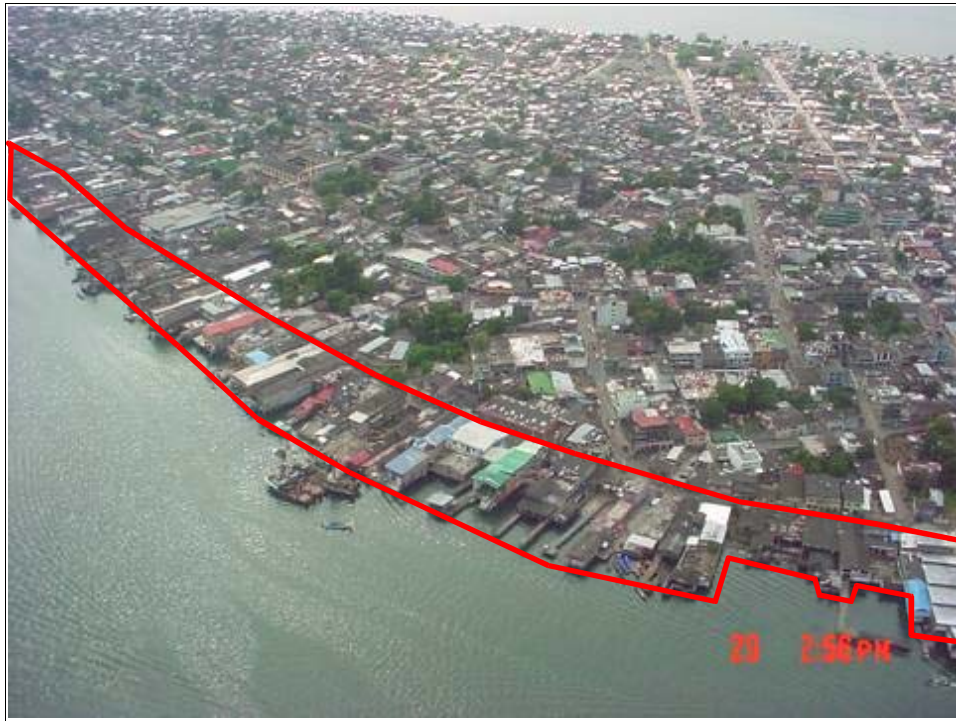
Los Muelles Públicos presentan alto grado (Sector 16), mientras que en la zona del Puerto Pesquero y la Sociedad Portuaria el grado de exposición es relativamente bajo debido a que por lo menos el 70 % del área se emplaza sobre terrenos firmes; el 30 % restante está sobre rellenos.

**Foto 12.** Zona de muelles públicos, Sector 16, sobre terrenos potencialmente licuables.

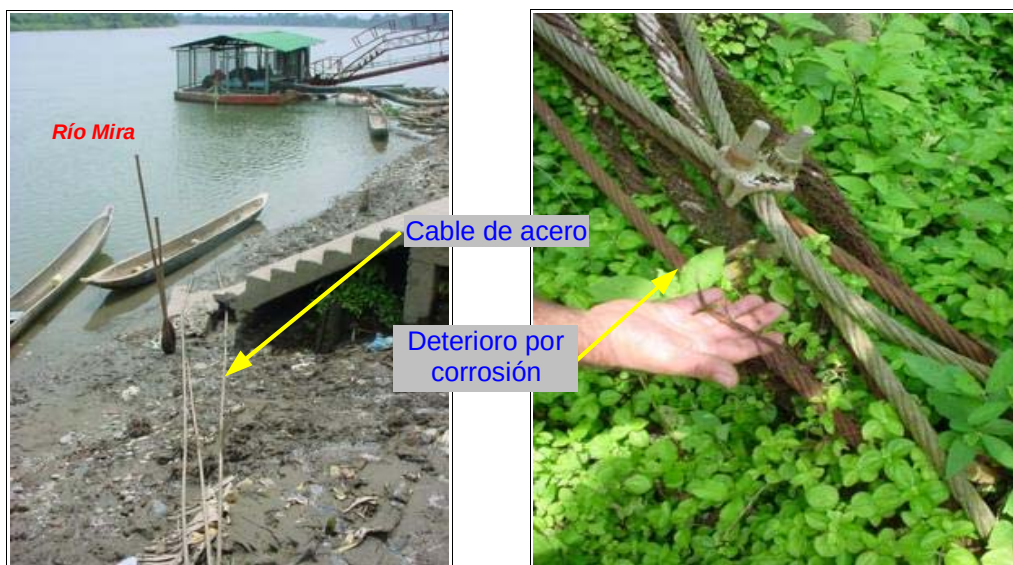
La barcaza flotante sobre el Río Mira puede ser afectada por un posible seiche, debido a que los cables que la amarran (deteriorados y corroidos) podrían reventarse por el cambio en el nivel del agua. La tubería localizada sobre los puentes Aguaclara y El Pindo está expuesta a este fenómeno debido al estrangulamiento que en estos puntos se produce en el estero y la altura de los puentes.

**Foto 13.** (a) Cable de barcaza; (b) detalle de cable deteriorado.

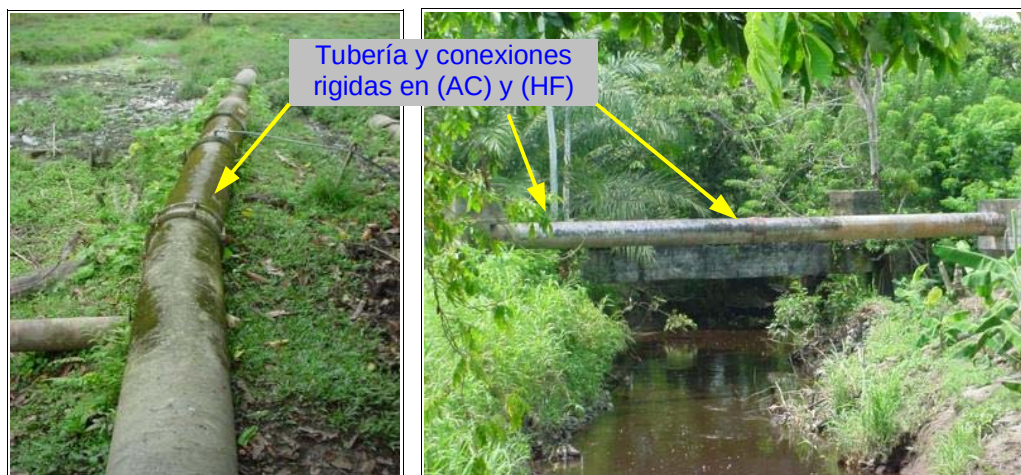
**Foto 14.** Tuberías rígidas.

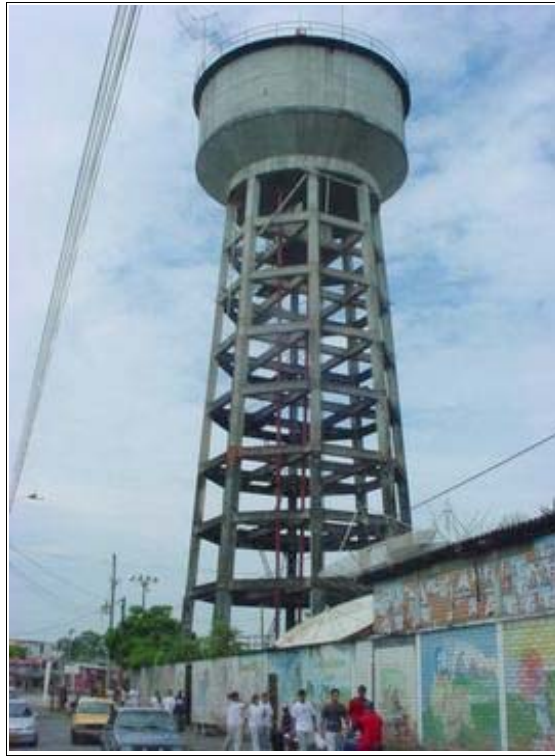
Los tanques del Sector 11 (Tanque Caldas) y del Sector 23 (Tanque libertadores), presentan un grado de exposición bajo. Por el contrario, el Tanque San Judas en el Sector 8 se encuentra sobre terrenos de relleno potencialmente licuables en zonas del antiguo estero de Tumaco, representando un riesgo para las viviendas aledañas.

**Foto 15.** Tanque San Judas, Sector 8, sobre terrenos potencialmente licuables.
