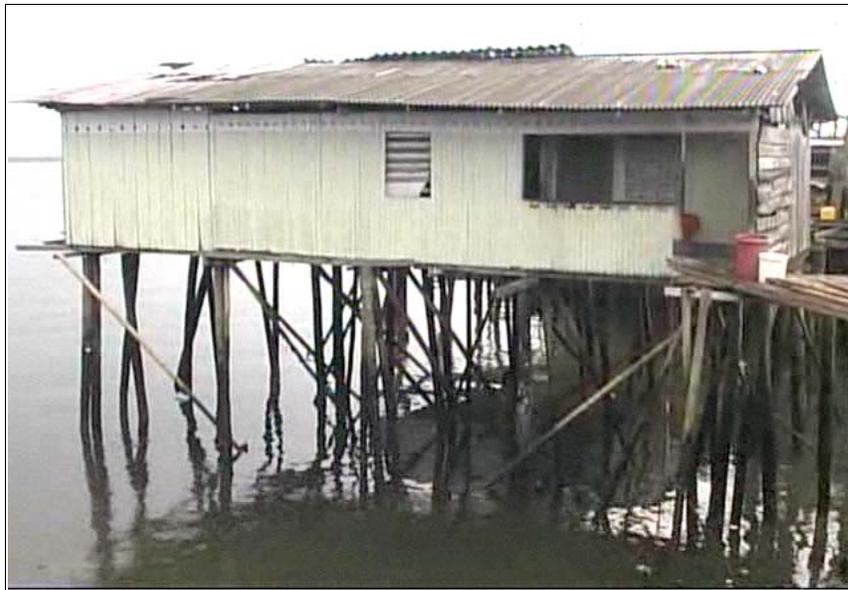
**Foto 17.** Viviendas sobre pilotes.

La falta de mantenimiento se puede explicar si se parte de un hecho cultural, en el cual la vivienda no es un elemento o espacio prioritario, si no un sitio de permanencia corta (p. ej. solo para dormir); esto se evidencia mucho en los sectores de construcciones palafíticas en terrenos de bajamar, en donde se construye la vivienda con materiales nuevos y solo es reemplazada cuando cumple su vida útil (alrededor de 10 años), es decir cuando está completamente deteriorada.
