### **5.5.1.2. Sistemas urbanos y líneas vitales.**

La vulnerabilidad de los sistemas urbanos y líneas vitales del área urbana de Tumaco se determinó a partir del conocimiento y observación *in situ* de sus características físicas, principalmente tipo de material, edad, estado de conservación y tipo de estructura. A continuación se presentan los resultados de la evaluación.

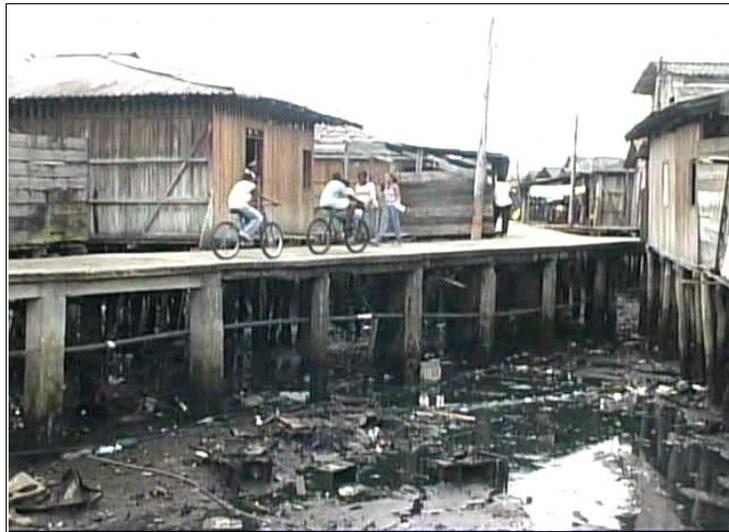
Se localizan en el Sector 15 o "Sector de los Puentes" (barrios Primavera, Venecia, las Flores, Progreso, Marquez). Están construidas con pórticos y losas macizas de un ancho promedio de 1,5 m. Presentan fallas constructivas y estructurales, como falta de arriostramiento lateral, pandeo y fisuramiento de losas, deterioro por sulfatación y corrosión del acero en losas/vigas/columnas (en las zonas expuestas a cambio de marea). El deterioro es causado por poco espesor del recubrimiento y deficiente calidad de la mezcla de concreto. A estas vías llegan puentes palafíticos secundarios en madera con deficiencias y deterioro como los ya descritos. Este sector se caracteriza por gran longitud de los puentes y alta densidad de vivienda.

**Foto 23.** Puentes Palafíticos en Concreto, Sector 15.

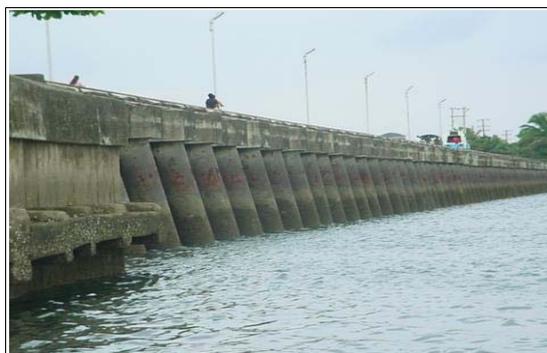
**Foto 25.** Viaducto El Morro.

El viaducto de El Morro (fracturación de columnas, hundimiento de los apoyos por licuación de suelos y fallas por punzonamiento en la losa en 1979), se reconstruyó entre 1996 y 1997, dotándolo de una estructura bastante redundante en cuanto a número de pilotes, diámetro y profundidad de cimentación. Su grado de vulnerabilidad es bajo.

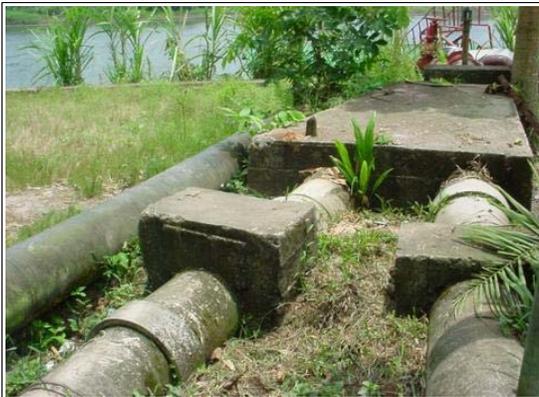
La red de aducción que conduce el agua desde la bocatoma hasta la planta de tratamiento es en gran parte de asbesto cemento; los pasos de canales y esteros se hacen en tubería de hierro fundido, con conexiones rígidas. Estos tipos de tuberías y conexiones poco flexibles y adaptables a cambios del terreno hacen que esta componente del sistema tenga

alta vulnerabilidad.

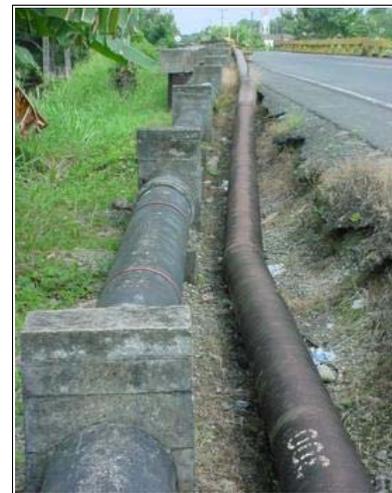
**Foto 29.** Redes de distribución.

De acuerdo con esto, un alto porcentaje de la red es muy frágil y, por lo tanto, tiene alta vulnerabilidad por resistencia. En efecto, por lo menos 56 km, es decir el 88 % de la tubería es en AC material considerado como muy frágil y además con

conexiones rígidas.
