6. Hidrología e hidráulica

6.1 Eventos excepcionales ocurridos en el estado Vargas en épocas recientes

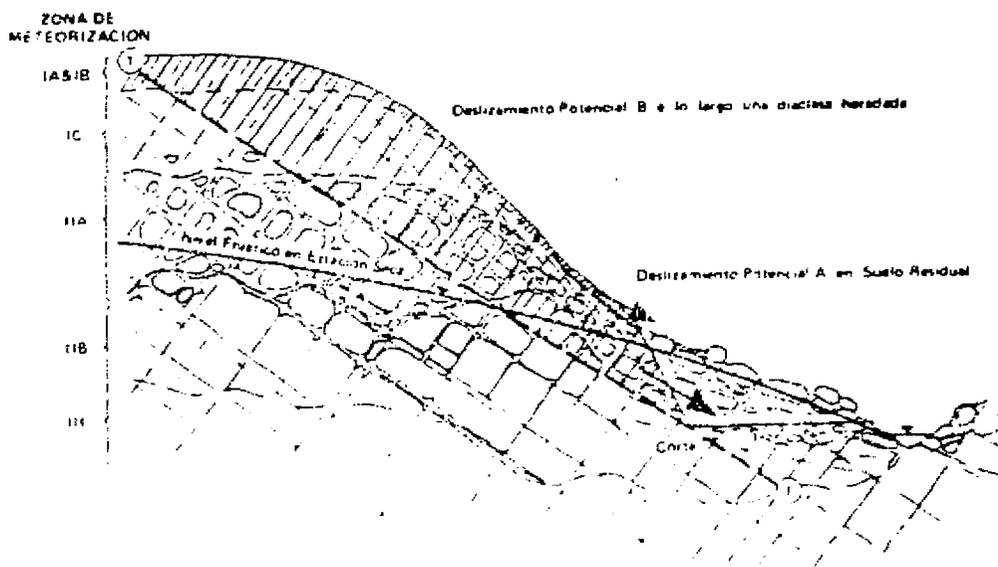
Figura 5.8
Croquis de mecanismos de ruptura y profundidad de los deslizamientos

Talud típico en rocas graníticas meteorizadas o gneísisas residuales.
(Deere y Patton, 1972)
