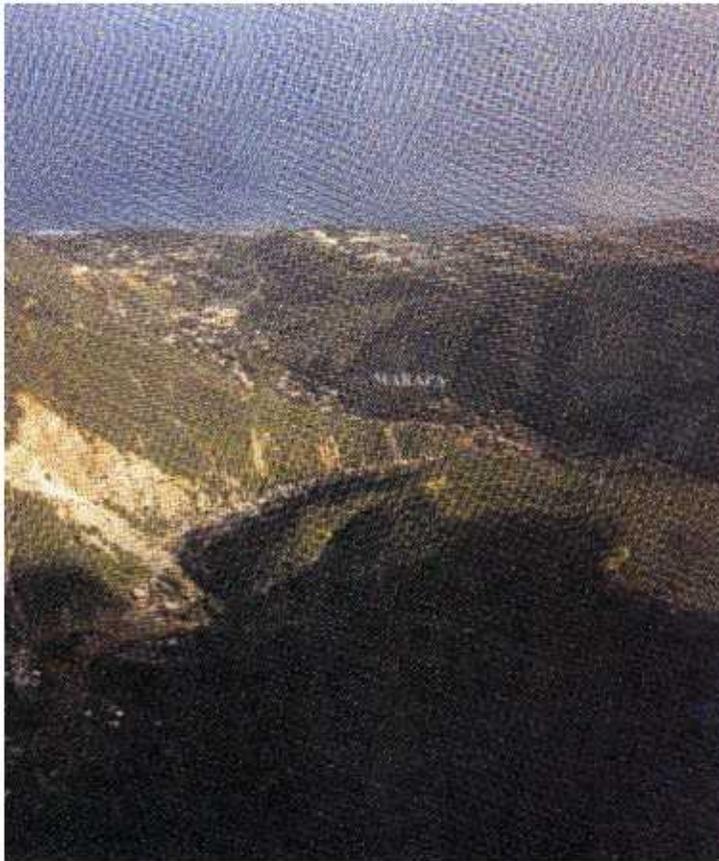
foto 6.1

vista hacia aguas abajo de la cuenca media del río Mamo

En primer plano se observa una cantera, después de la curva el poblado de Marapa, a la derecha la Escuela Naval y, por último, la desembocadura en el mar

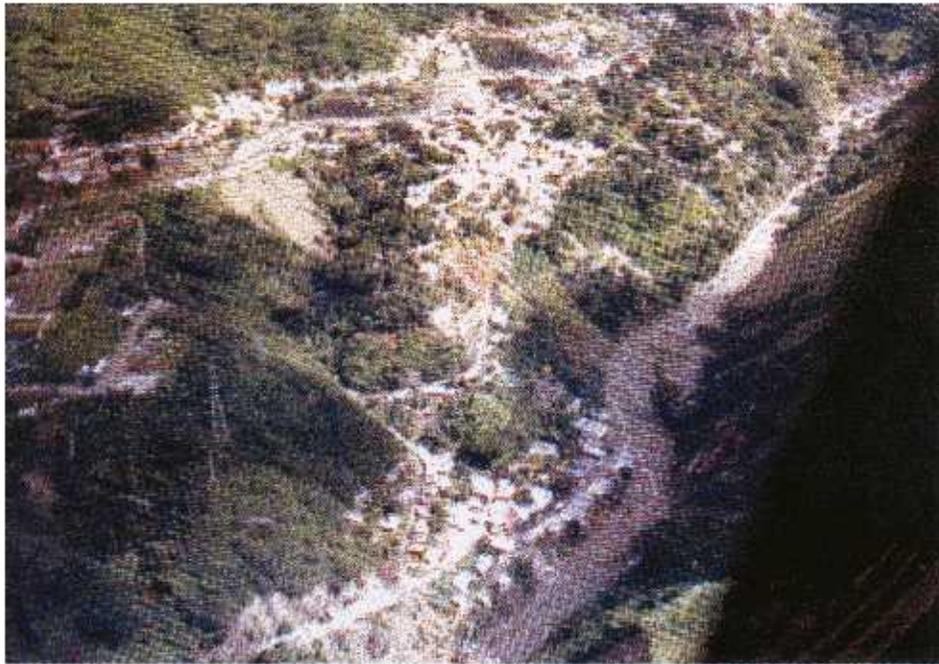
Foto 6 2
Quebrada Tacagua aguas arriba del Viaducto 1, zona de Cantinas
Numerosas viviendas obstruyeron el paso de las aguas causando pérdidas de vidas y de propiedades.

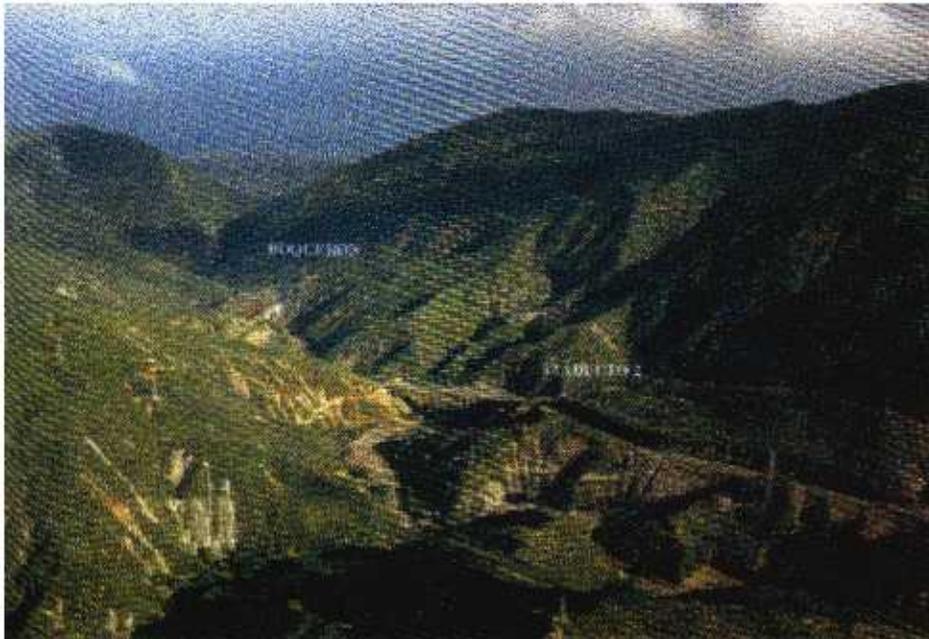
Foto 6.3

Cuenca de la quebrada de Tacagua

Al fondo el Aeropuerto de Maipuetá. En primer plano el Viaducto 2 en el cauce se ven rocas y grandes escombros. La entrada al túnel Boquerón 1 se obstruyó por el lodo arrastrado por la quebrada que cae a su derecha.

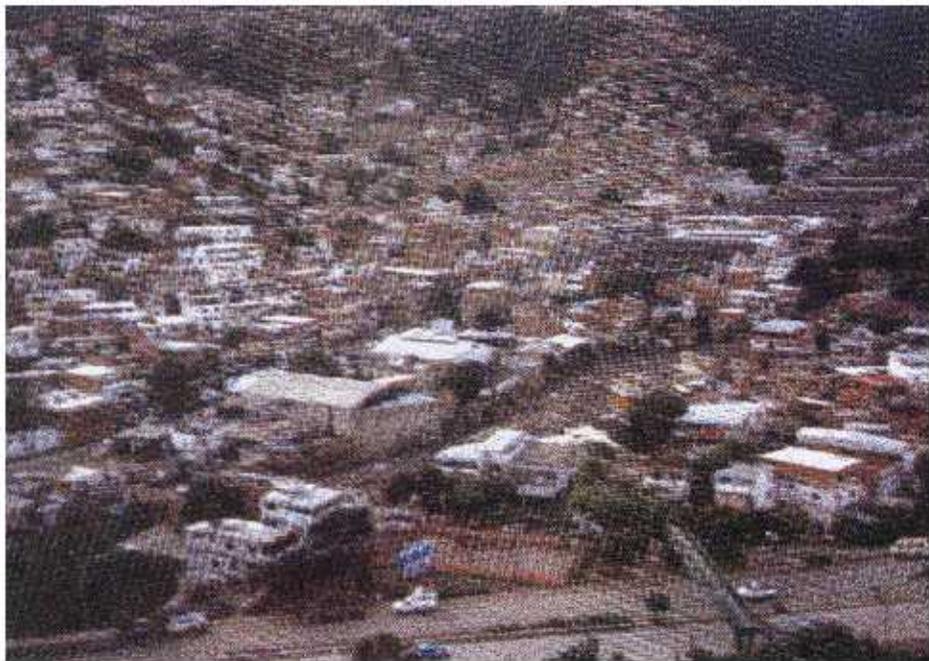
Foto 6.4

Al entrar a zonas más pobladas, las aguas de la quebrada Curucuti arrasaron con viviendas y otras edificaciones que ocupaban su cauce, ocasionando enormes daños.

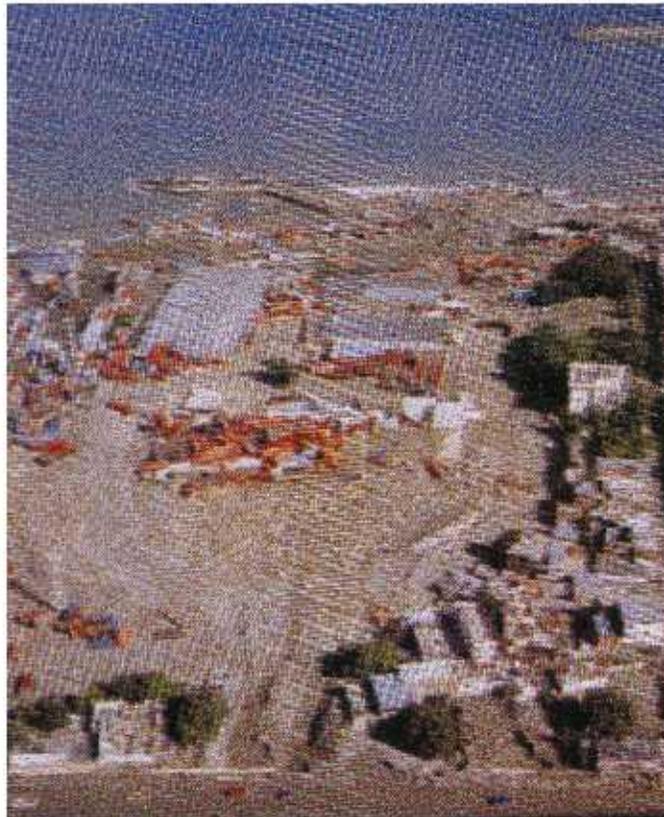
Foto 6.5

La quebrada Piedra Azul arrasó numerosas viviendas y arrastró gran cantidad de sólidos y con ellos los contenedores de la zona portuaria.

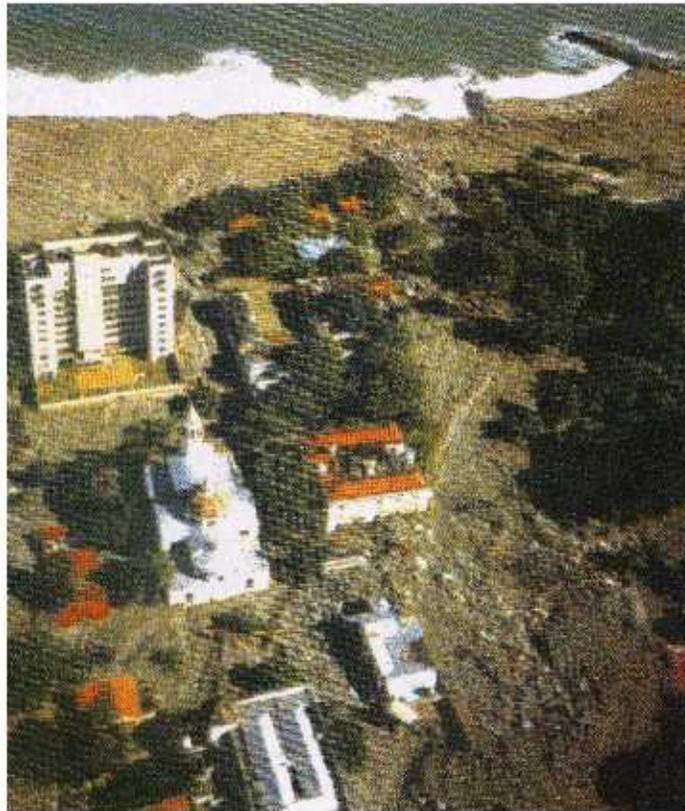
Foto 6.6

En la cuenca del río Macuto o San José de Galipán ocurrió un importante arrastre de sedimentos y cantos rodados que sepultaron Macuto.

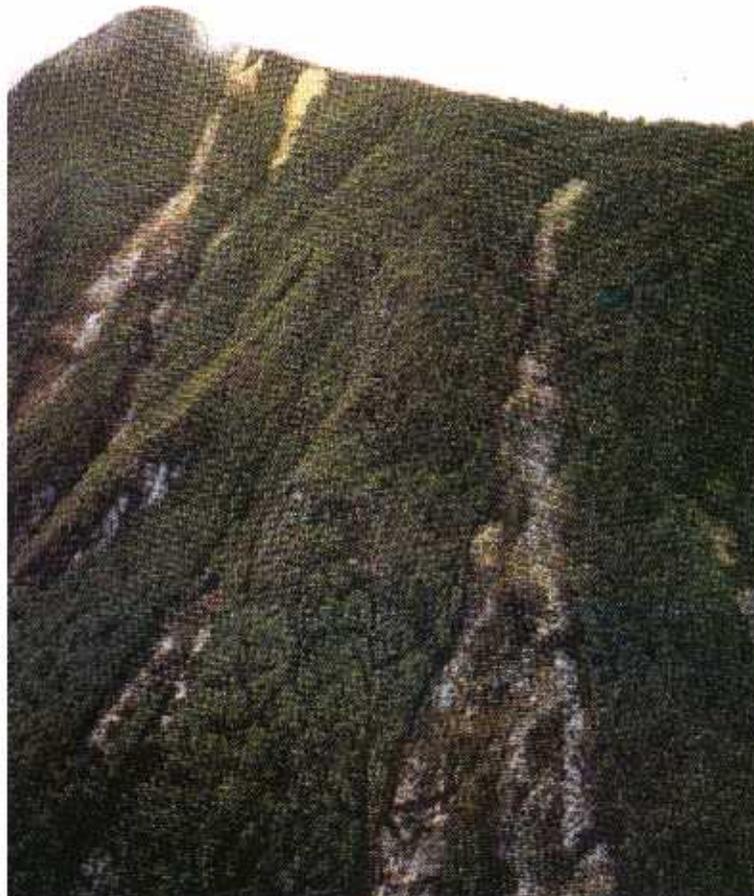
Foto 6 7a

Evidencias de movimientos de masas que ocurrieron sobre otros más antiguos en la parte alta de la cuenca de la quebrada El Cojo

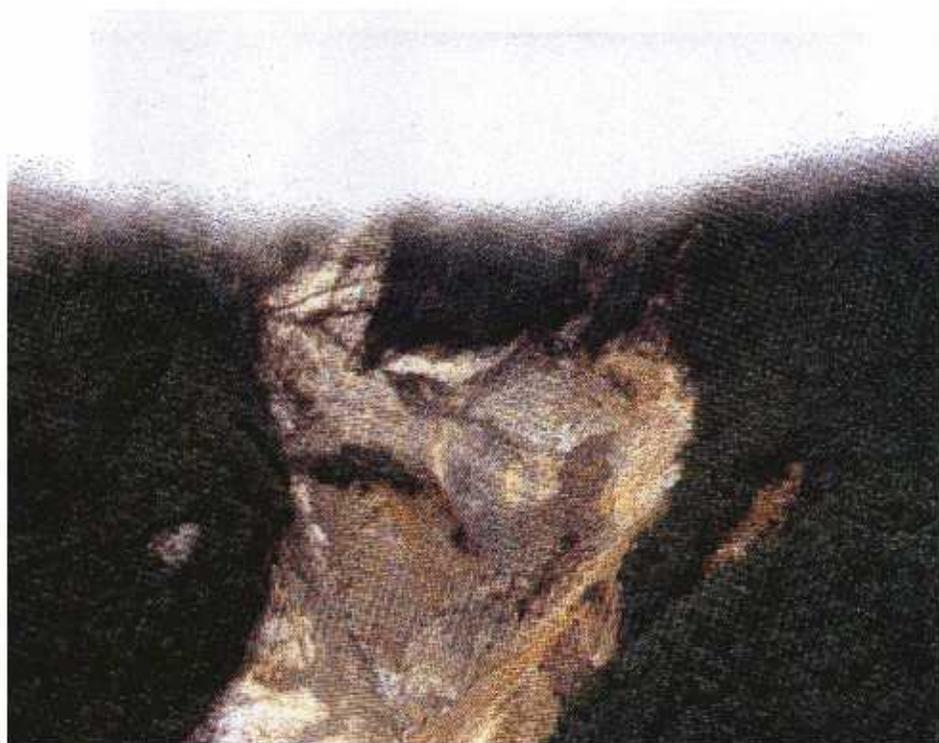
Foto f.7b
Detalle de la foto anterior. Uno de los más grandes movimientos de masas que se observaron en todo el recorrido

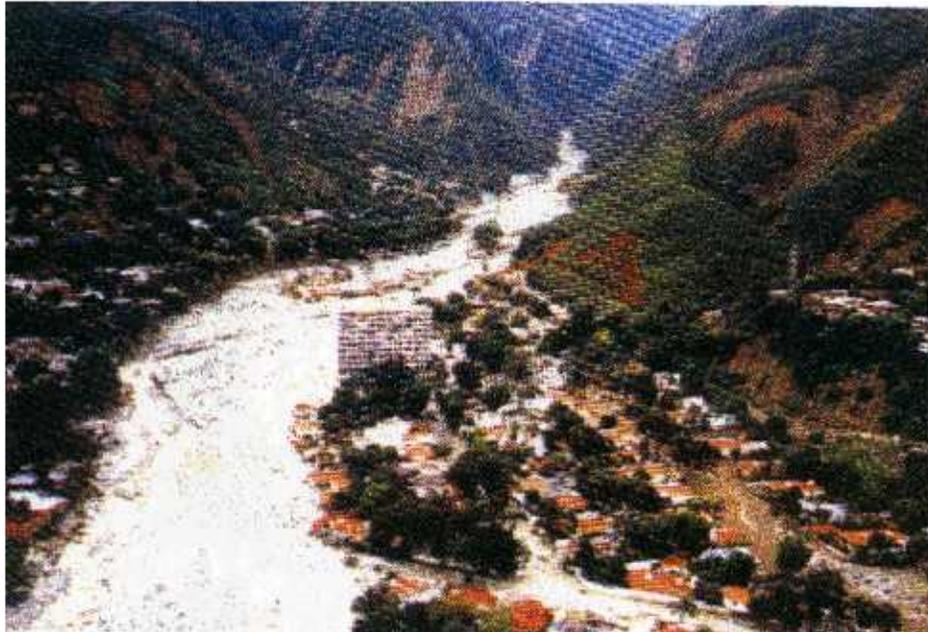
Foto 6.8

Vista hacia aguas arriba del río San Julián

Las aguas acarrearón sólidos flotantes de gran tamaño que arrasaron con viviendas y edificios y los enormes cantos rodados se depositaron sobre una extensa superficie.

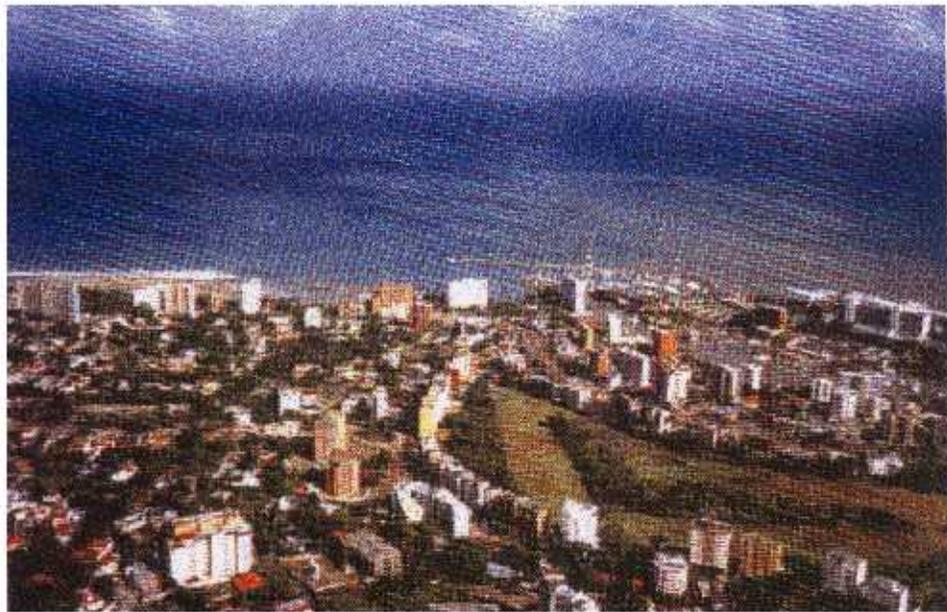
Foto: 6.9

Panorámica de Caraballeda y la descarga del río San Julián por las diferentes calles del sector, desde Playa Lido hasta la avenida Boulevard Naiguatá

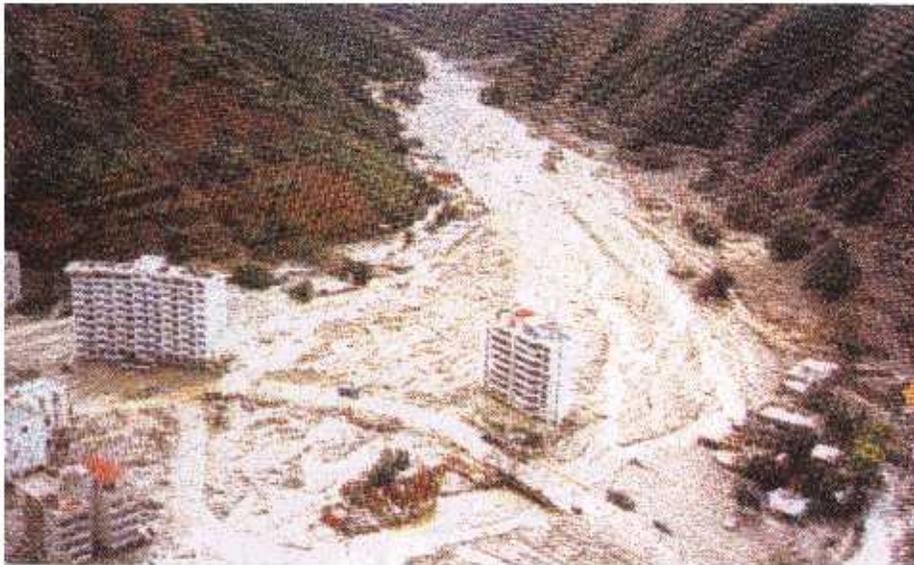
Foto 6 10

Vista hacia aguas arriba del río Cerro Grande y algunos movimientos de masa de los cerros adyacentes. A esta altura de la cuenca se formaron cuatro grandes cauces.

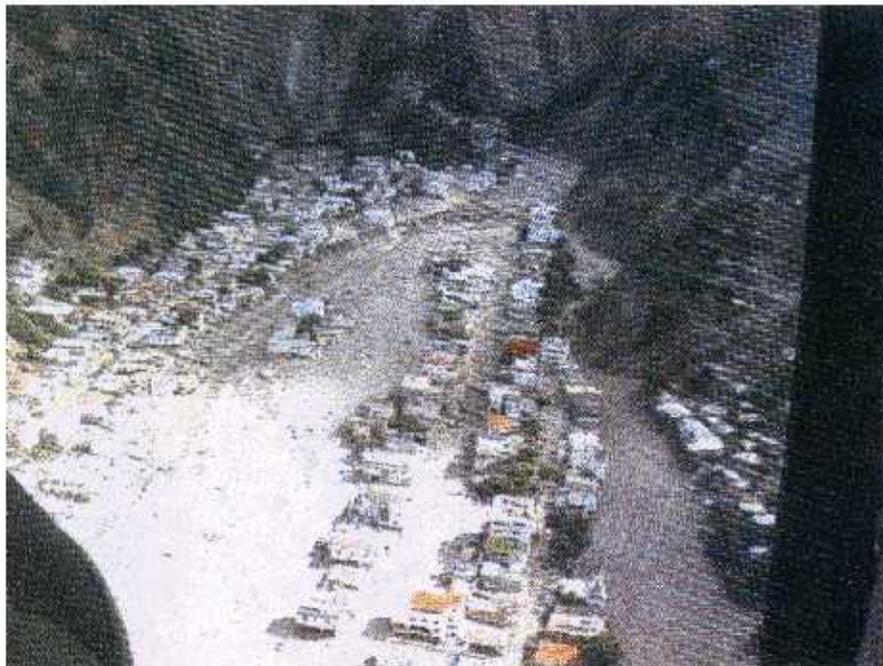
Foto 6.11

Gran parte del poblado Carmen de Uria se encontraba ocupando el cauce de la quebrada Uria. La gran cantidad de sedimentos, rocas y palos que arrastró la corriente produjeron graves daños y la pérdida de numerosas vidas.
(Foto suministrada por la Ing. Lilia Gil)

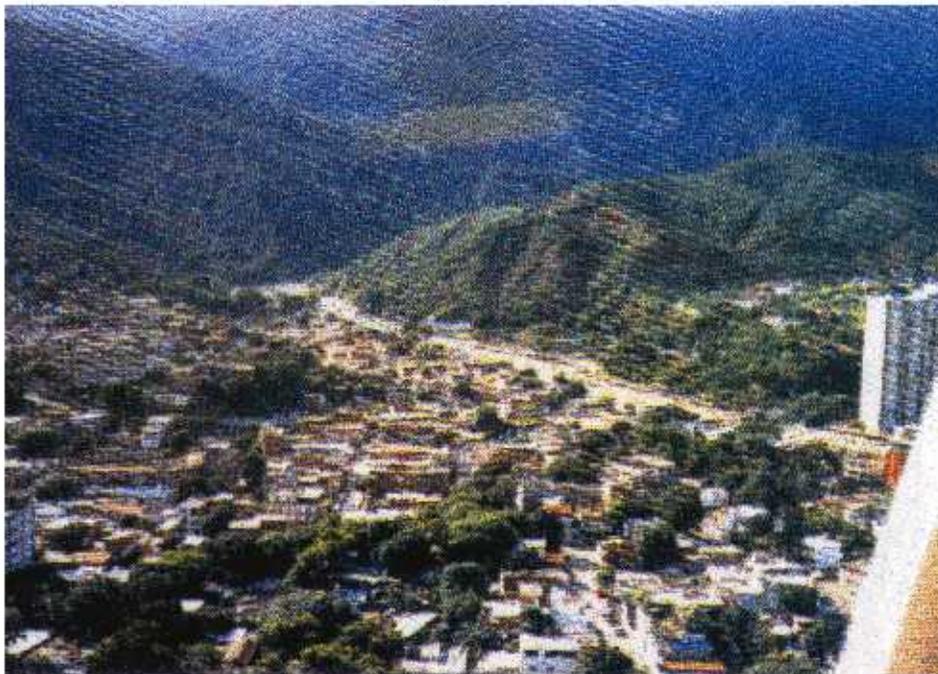
Foto 6.12
Río Naguayá
Tramo inmediatamente aguas arriba del edificio El Mirador y zona llana del pueblo Naguayá.

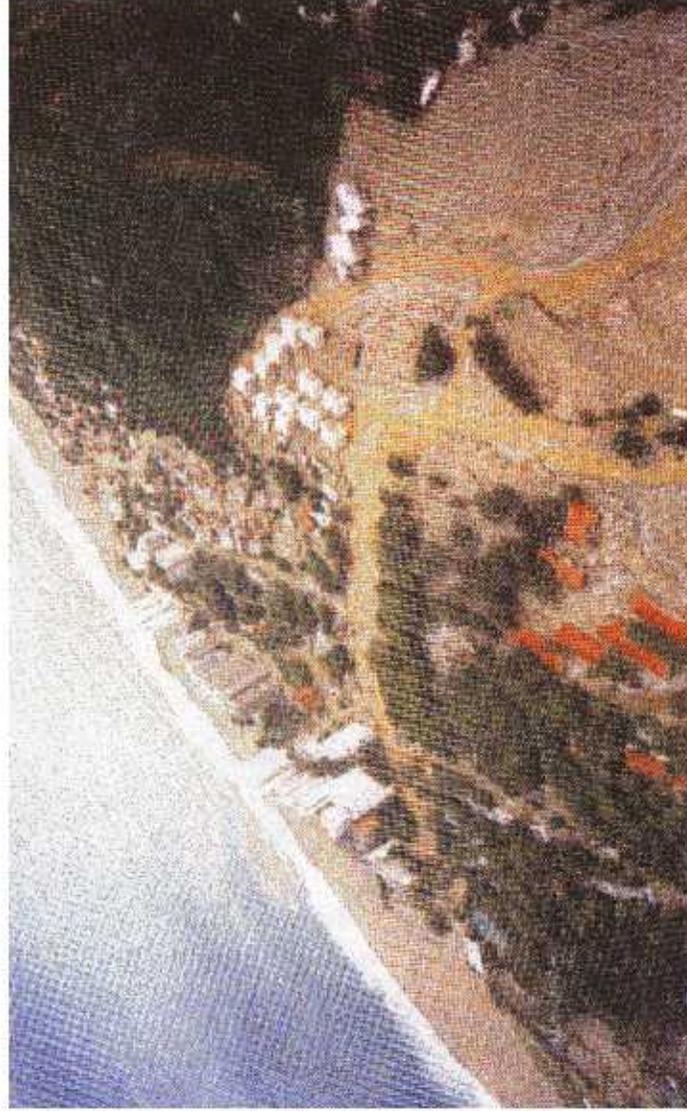
Foto 6.13
Río Camurí Grande
Se formaron varios cauces y por ellos discurrió agua, lodo y troncos de árboles, afectando ambos márgenes del río. En la margen izquierda, las instalaciones del Club y de la Universidad Simón Bolívar, así como algunas viviendas. En la margen derecha: edificaciones residenciales, bloques del INAVI, casas y edificios de apartamentós.

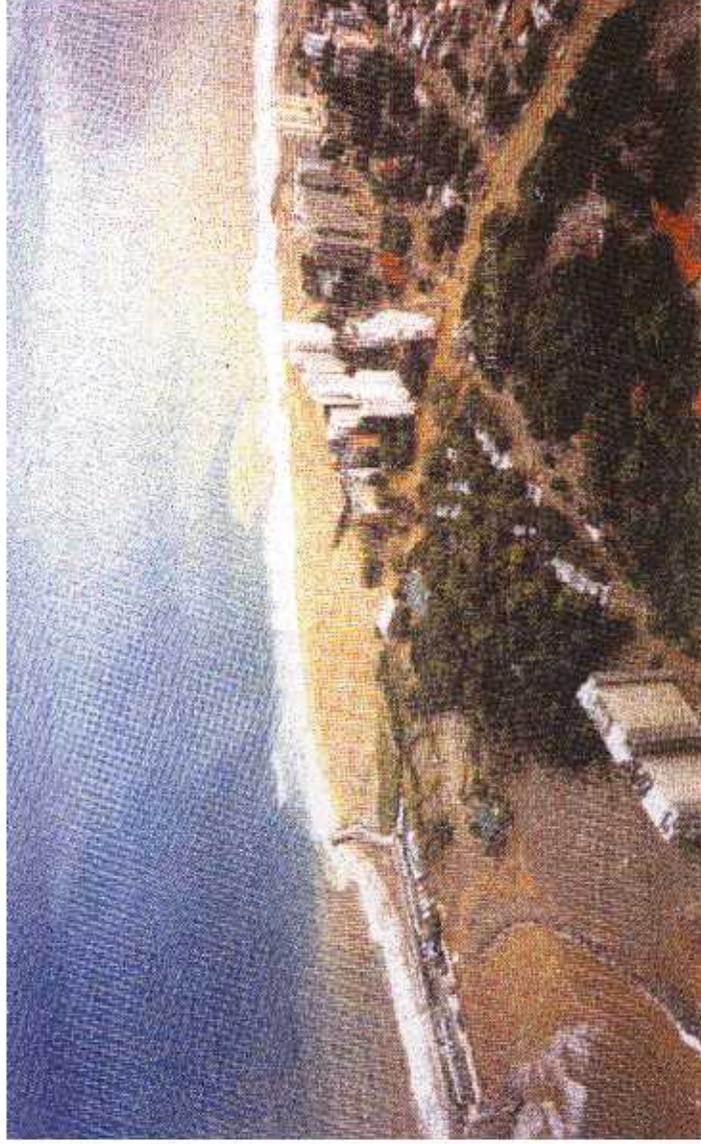
Foto 6.14
El puente de la carretera falló y como consecuencia quedó incomunicada la rívera derecha del río Camurí Grande. Las aguas con todo y restos de vegetación inundaron las instalaciones del Club Camurí.

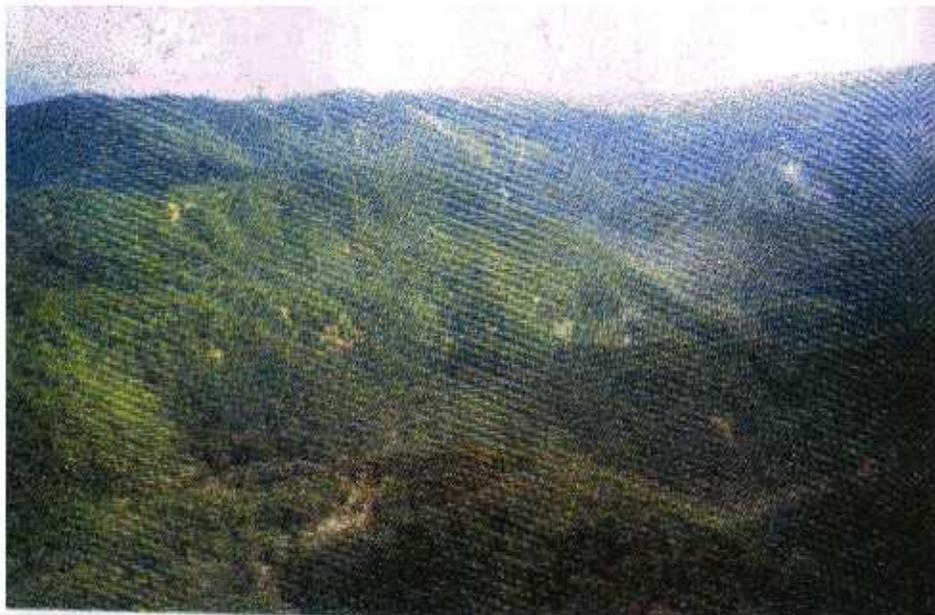
Foto 6.15

Cuenca del río Los Caracas sin evidencias de los deslizamientos comunes en el resto de las cuencas del Litoral Central.
