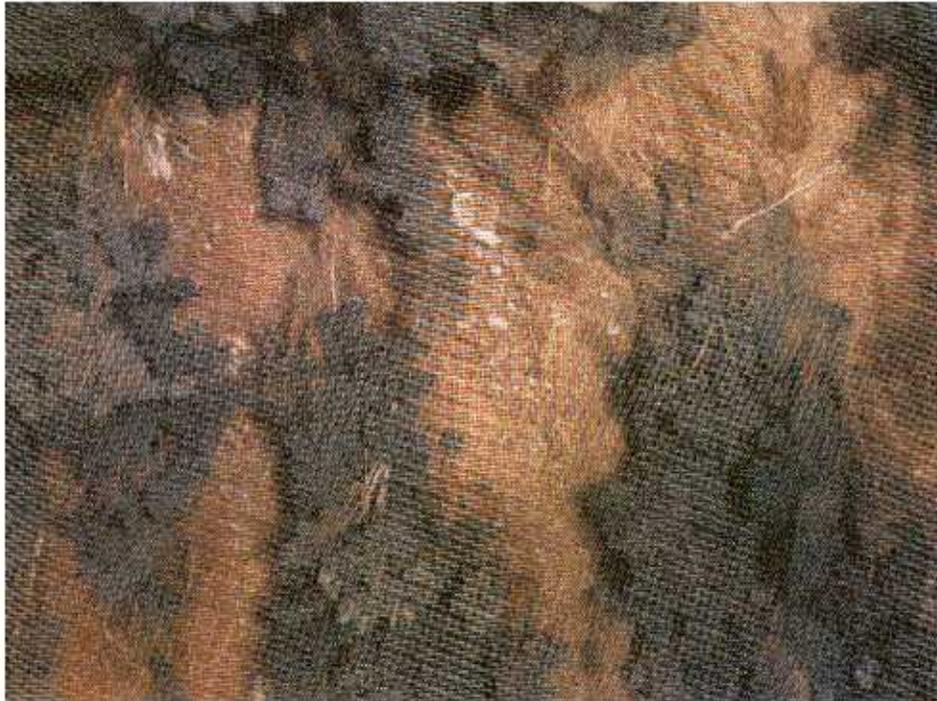
Foto 7 9
Arrastre de árboles con flujo de detritos y bloques de roca. Zonas altas de la cordillera

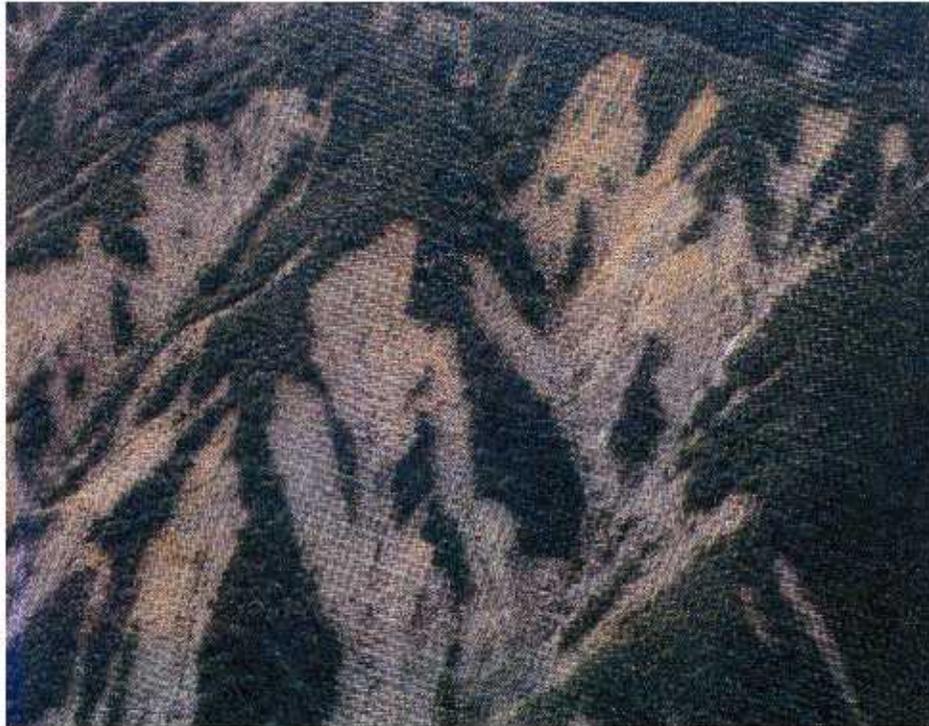
Foto 7.10
Deforestación de laderas en las zonas bajas de la cordillera
(Foto suministrada por la Ing. Lila Gil)

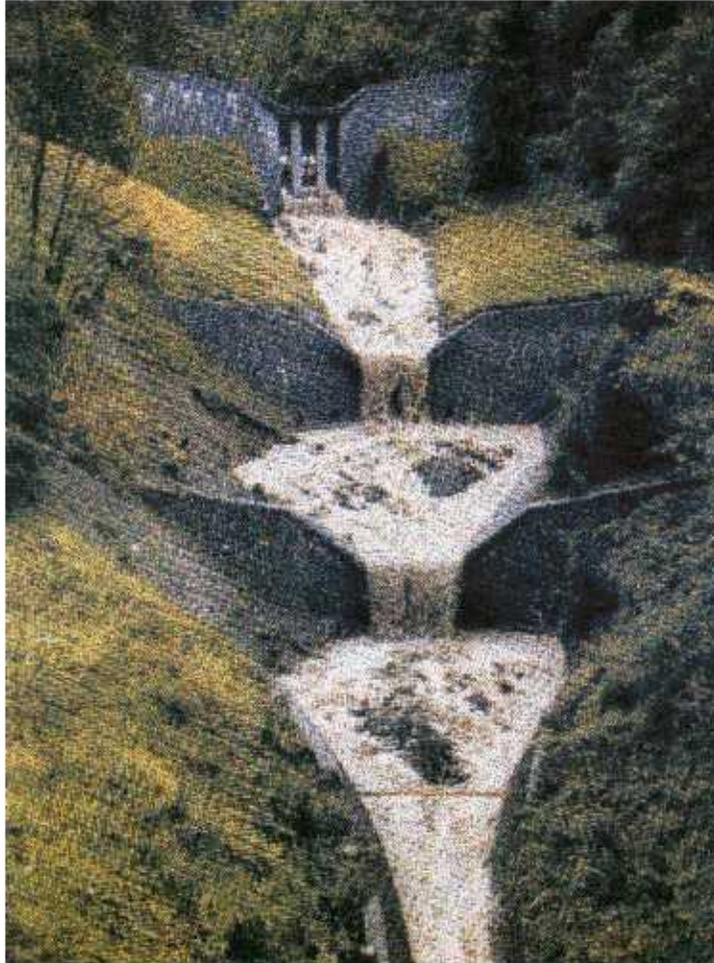
Foto 7.11

Sistema de presas para la corrección de torrentes en Austria.

Nótese que la primera presa es abierta y de mayor altura para retener solamente los peñones de gran tamaño (tomado de Suárez, 1993).

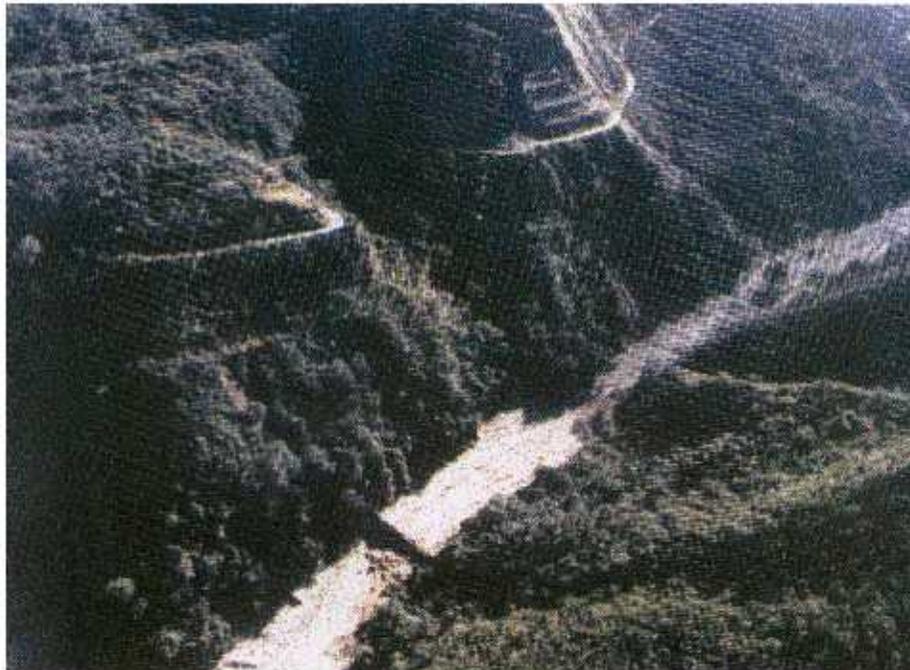
Foto 7 12

Presas de gaviones e el cauce de la quebrada Curucutí

Nótese el remanso de sedimentos aguas arriba (cortesía de Luis Miguel Suárez).

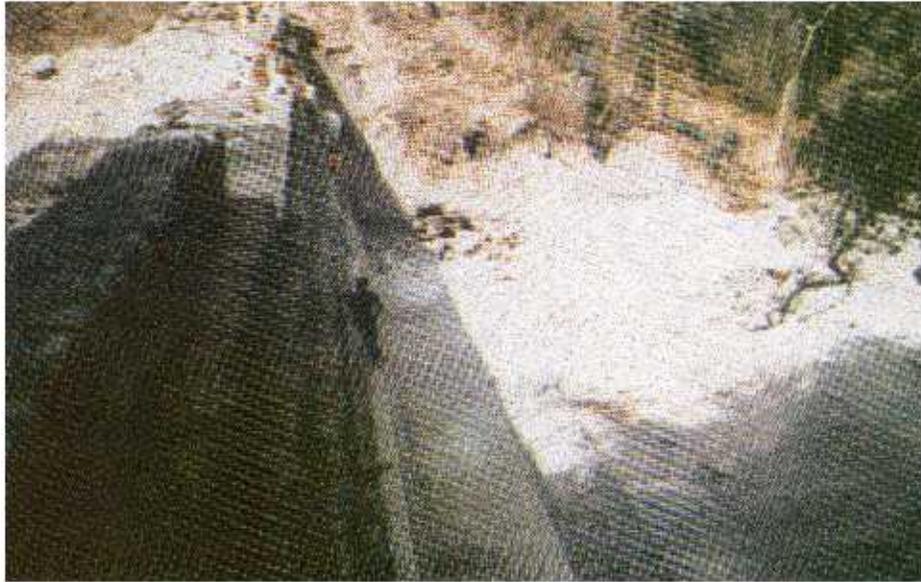
Foto 7 13
Construcción de la presa de 12m de altura mostrada en la foto 7.12, en 1993
(cortesía de Luis Miguel Suárez)

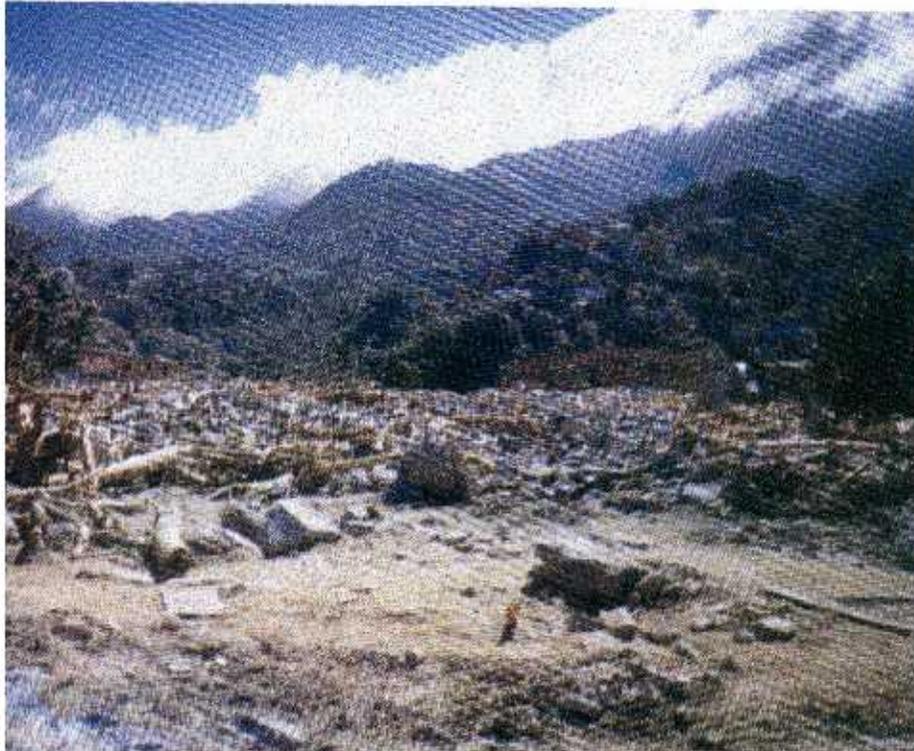
Foto 8.2
Viviendas informales afectadas al estar ubicadas en los márgenes de una quebrada en el Litoral

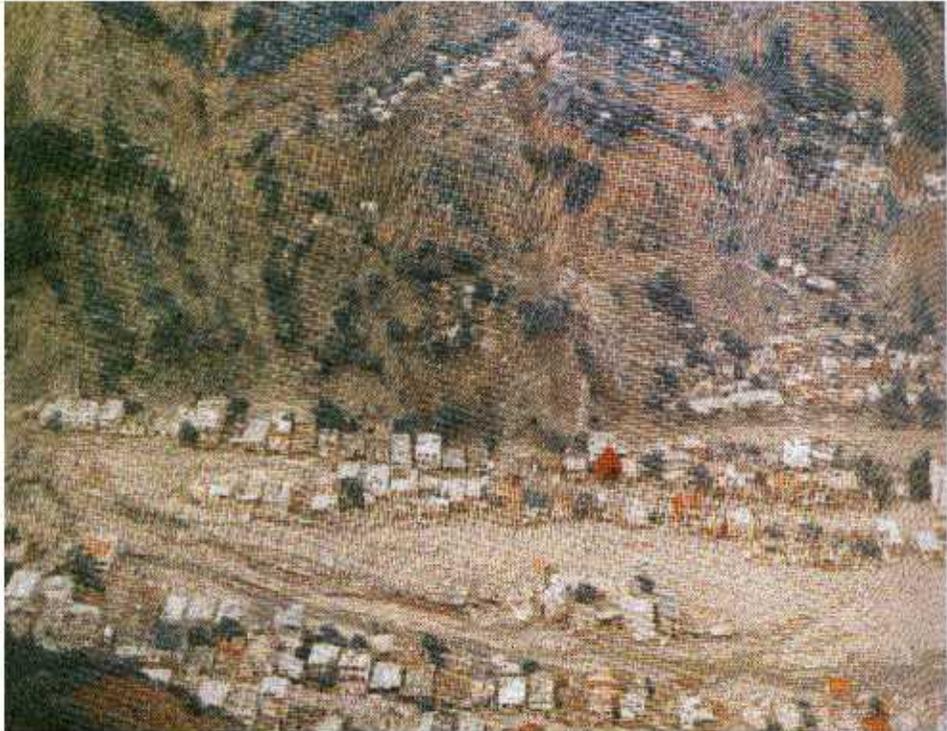
Foto 8 3
Vista aérea de Carmen de Una después del 16/12/1999
(cortesía de L. Montes)

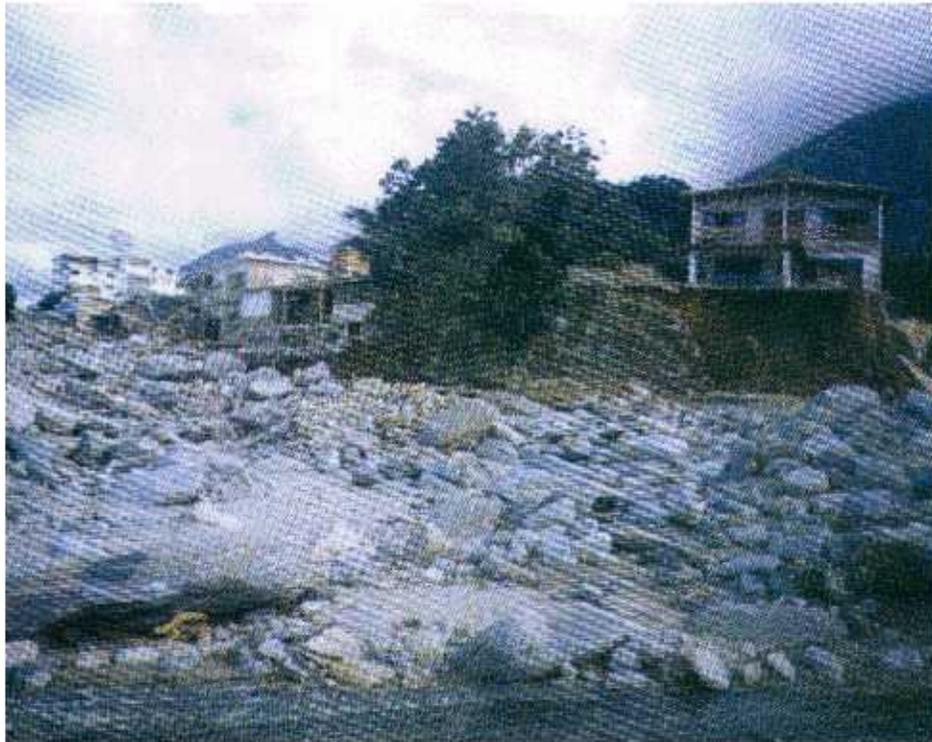
Foto 8.4
Viviendas formales afectadas por estar ubicadas en las márgenes de
las quebradas

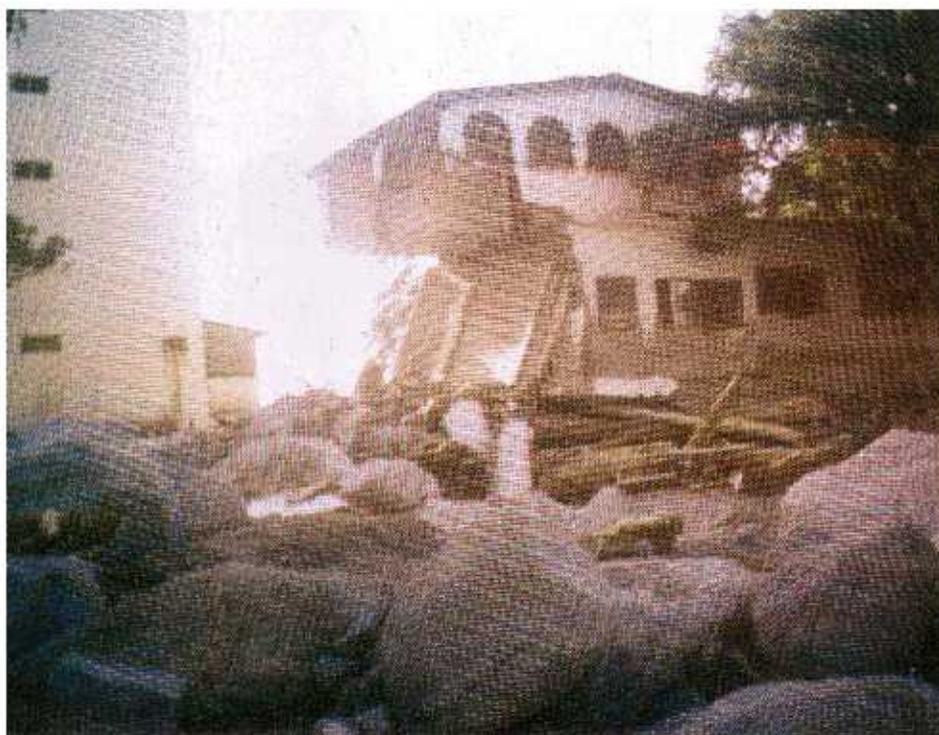
Foto 8.5
Daño estructural en vivienda unifamiliar ubicada en Los Corales, Caraballeda

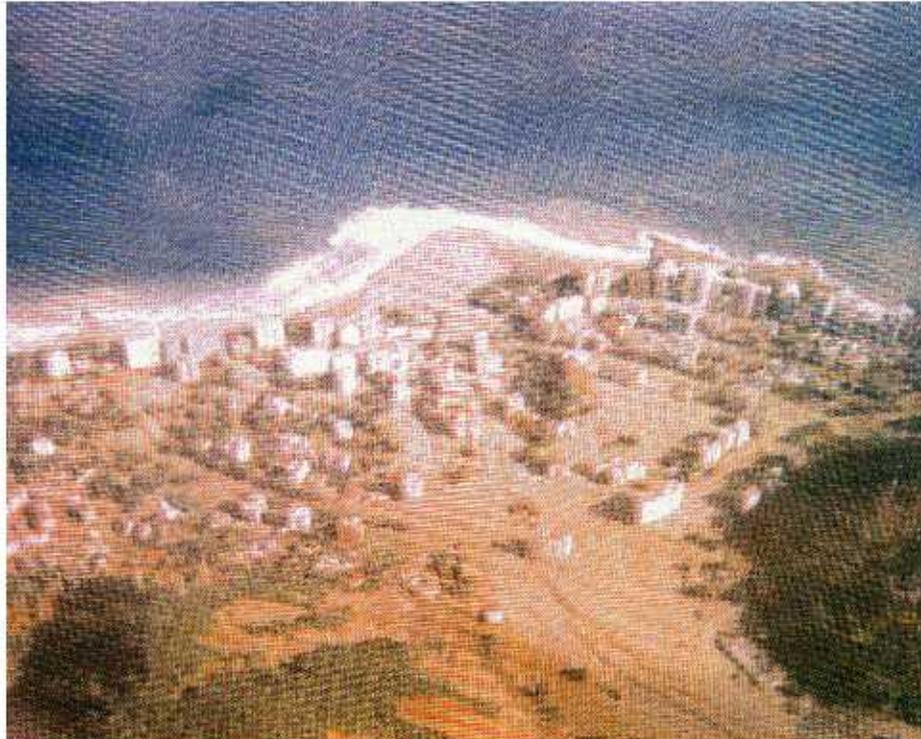
Foto 8 6

Vista aérea de zona residencial en el Litoral.

Nótese que los edificios soportaron la avalancha aunque se desconoce su grado de afectación.

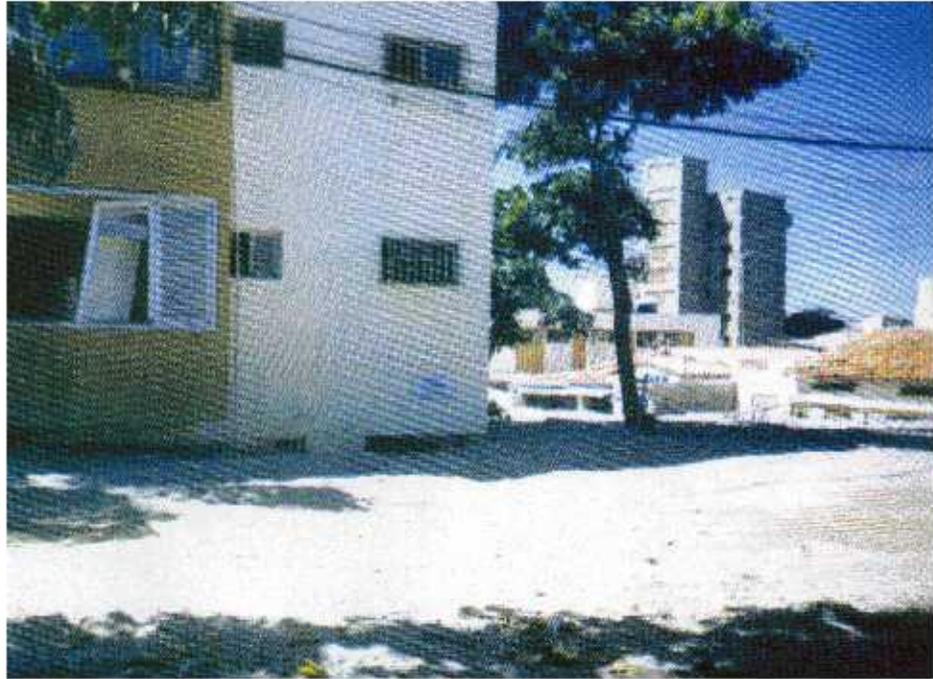
Foto 8.7

Vista general de calle de Macuto donde se observa la planta baja de un edificio llena de lodo y viviendas unifamiliares casi tapiadas.

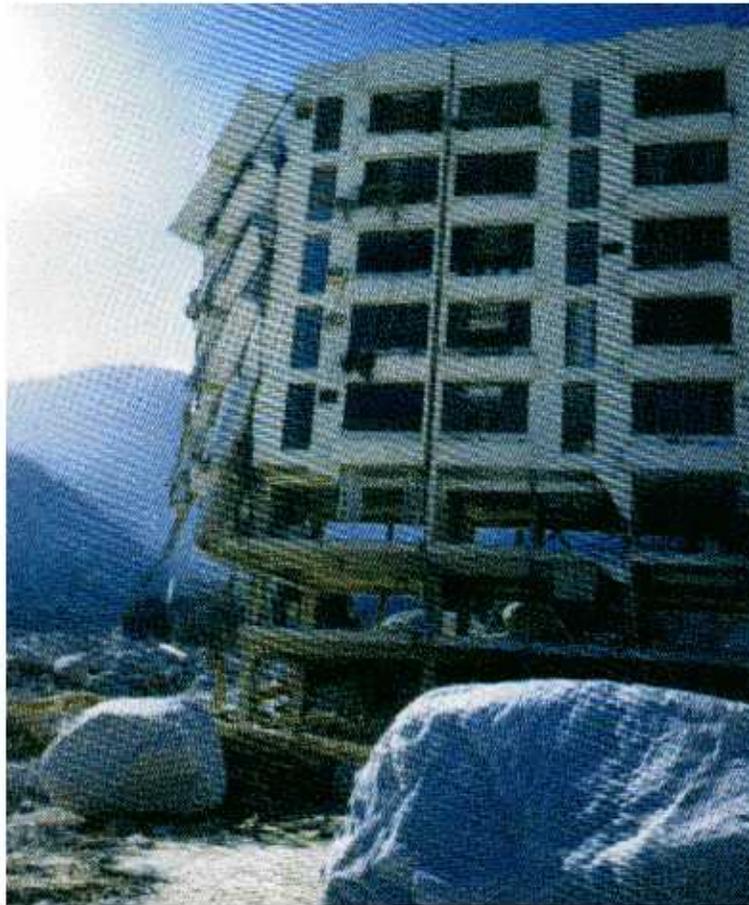
Foto 8.8
Daños estructurales en edificio en Caraballeda debido al copaso de columnas
provocado por impacto de rocas
(cortesía de F. Figueroa)

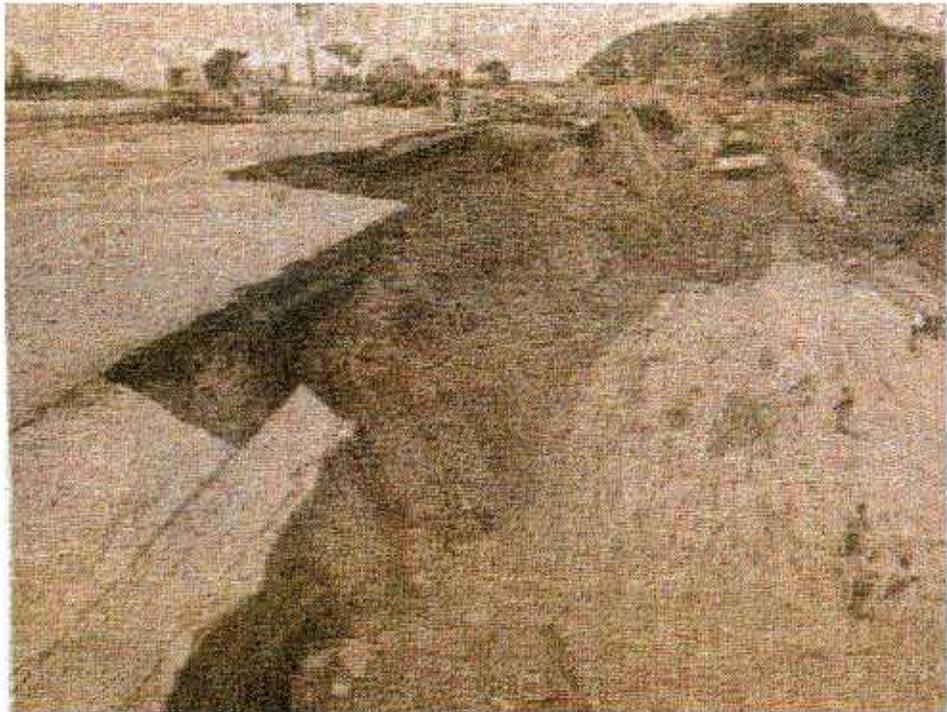
Foto 8.9
Falla de borde en la autopista Caracas-La Guaira a la salida de Boquerón 1,
vía Litoral
(*El Nacional*, dic. 1999)
