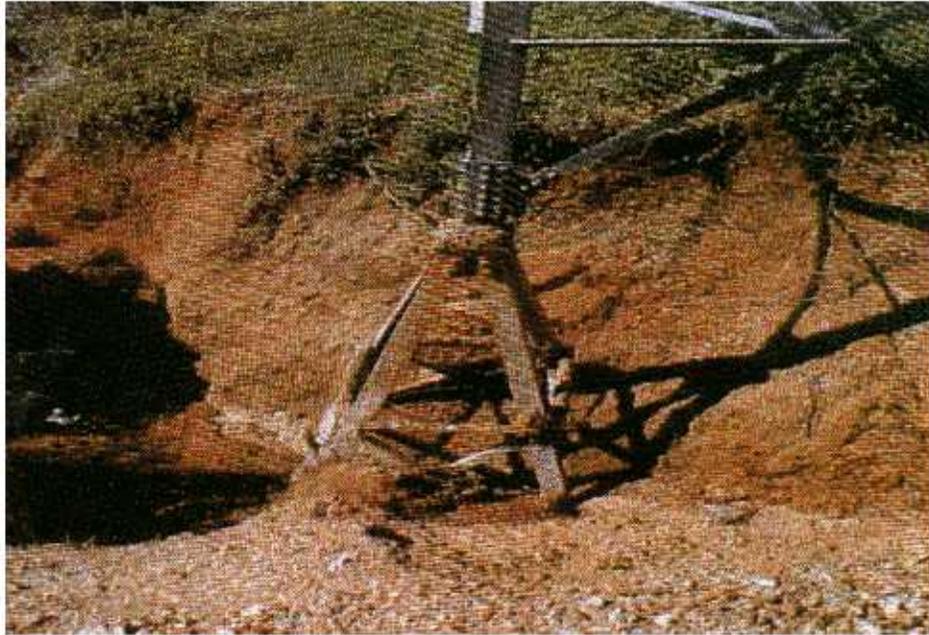
Foto 8.11
Socavamiento de apoyo de torre eléctrica de 230 kv
(cortesía de P. Rivero)

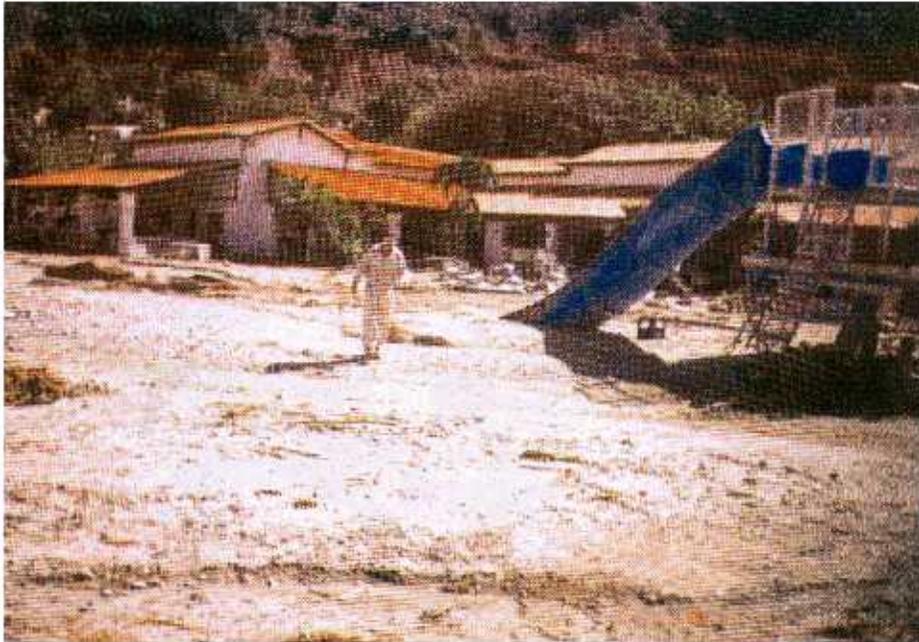
Foto 8.12
Daños en Club Tanaguarena
Nótese que la piscina está tapiada por escombros.

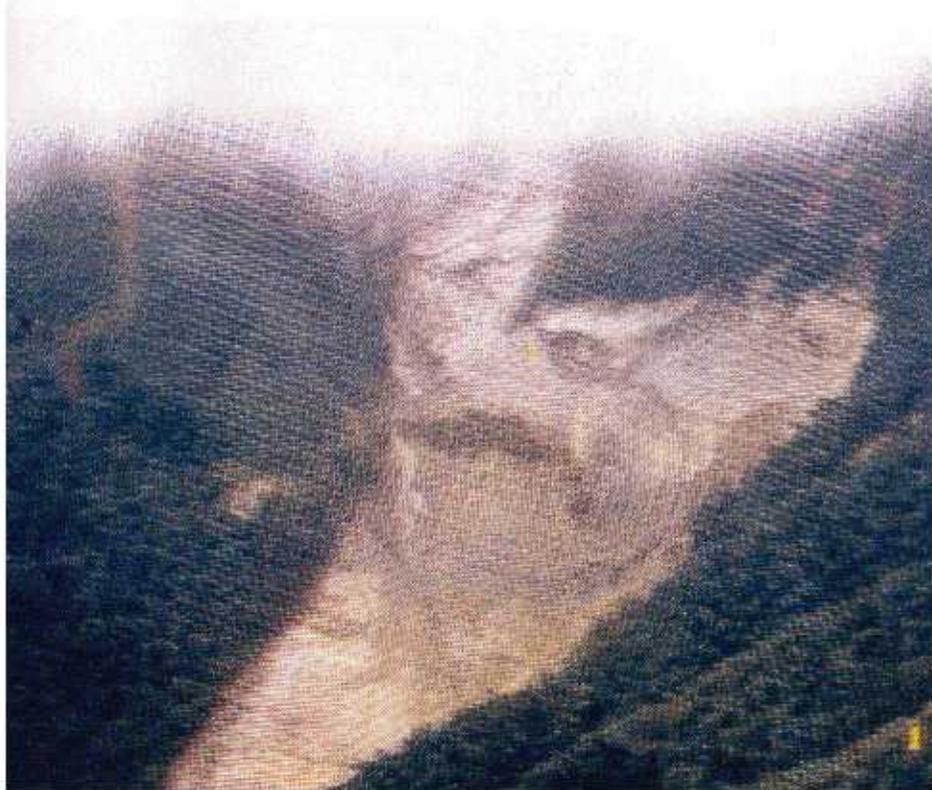
Foto 9.1

Rocas de los gneises de la formación Peña de Mora expuesta por la pérdida de suelo y la vegetación en la selva nublada

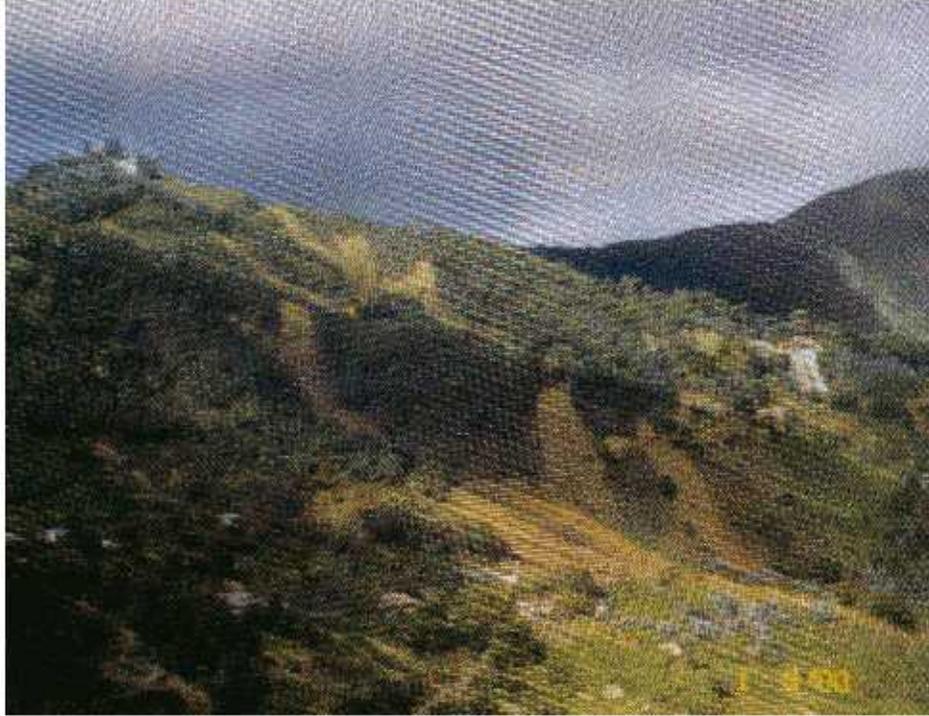
Foto 9.2
Deslizamientos o aludes inducidos por las carreteras en El Avila, sector Galpán

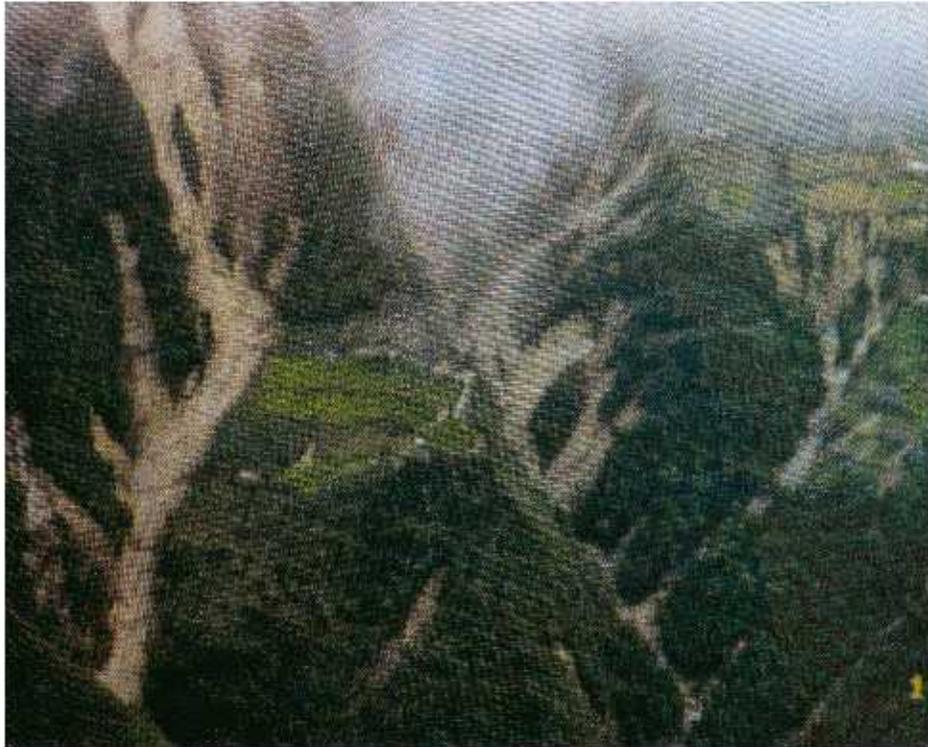
Foto 9 3
Alud de tierra y rocas en Galipán (El Avila), cerca de los cultivos y caseríos

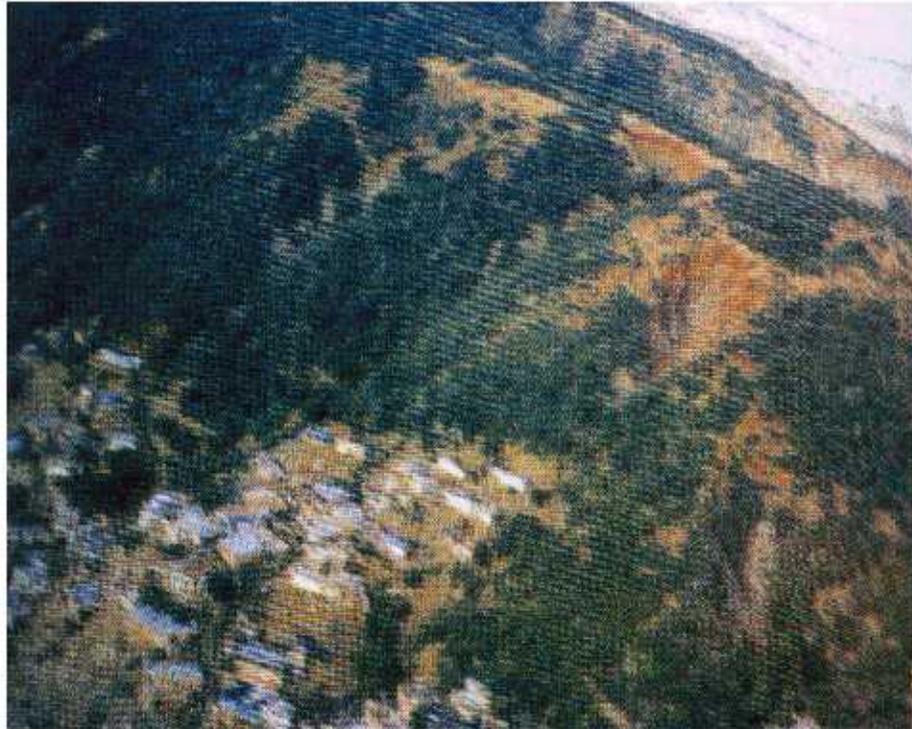
Foto 9.4
Erosión del suelo en sectores bajos de la cuenca del Parque Nacional El Avifa,
donde existe intervención antrópica de la vegetación

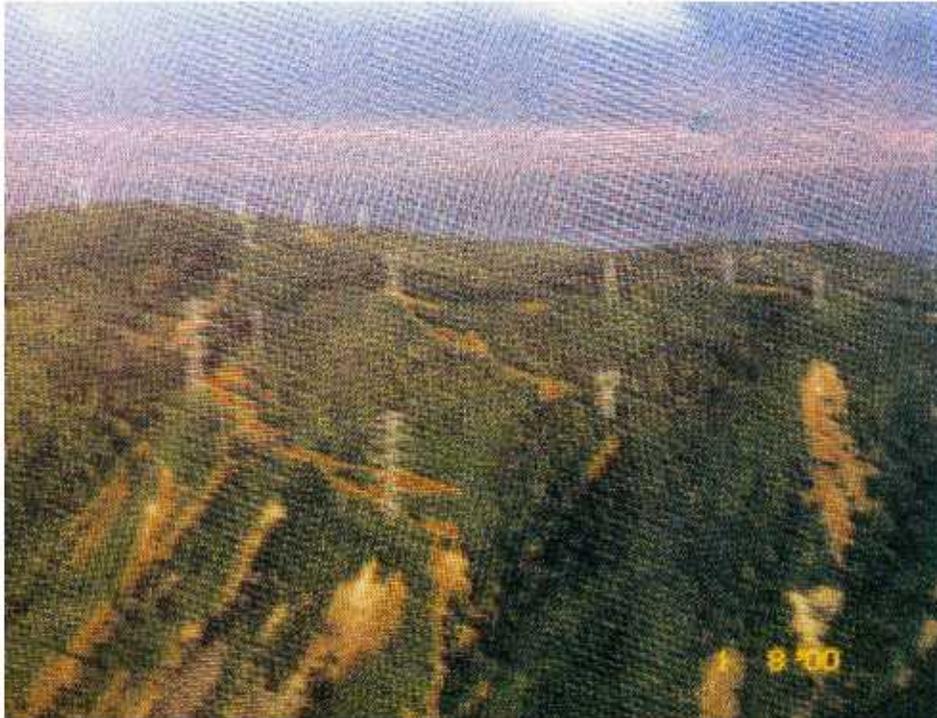
Foto 9.5
Erosión y deslizamientos de los suelos y vegetación cerca de los caminos y trochas de las torres para tendido eléctrico de alta tensión

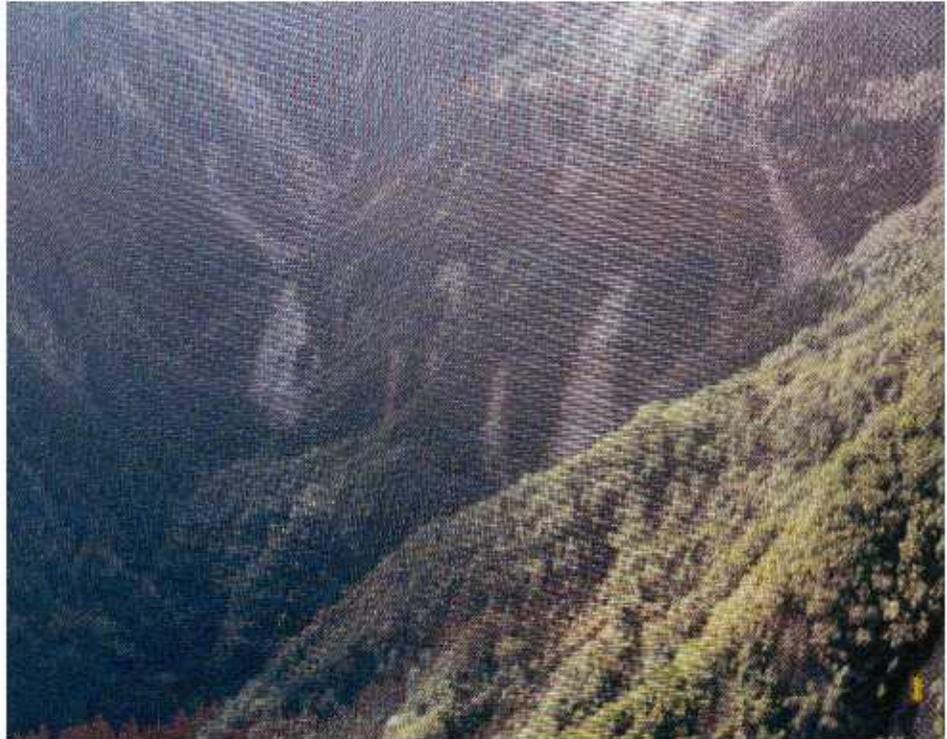
Foto 9.6

Muestra de la devastación del Parque Nacional El Avila hacia sus cumbres, en la selva nublada

suelos en muchas áreas. Este fenómeno se acentúa en forma exagerada donde las pendientes de las estribaciones de las montañas caen abruptamente con ángulos muy pronunciados (Fotos 9.6 y 9.7). Es difícil estimar a simple vista el porcentaje de la devastación que ocurrió en la flora de dicha comunidades. Sin embargo, los parches abiertos en la vegetación generalmente están dispersos unos de otros, dejando alrededor de éstos un buen 'pool' genético de la vegetación circundante que, indudablemente, en los casos en que la pérdida de suelos no haya sido total, y a través de procesos de sucesión ecológica natural, la naturaleza podrá restaurar a lo largo de décadas. De todas maneras, debido a las condiciones climáticas de bajas temperaturas de las cumbres más altas del Parque Nacional El Avila y otras áreas, estos procesos de sucesión pueden ser lentos, por lo cual es necesario estudiarlos y hacer un seguimiento permanente a fin de poder entender la biología de las especies de las distintas áreas y, si el caso lo amerita, proceder a llevar a cabo campañas de reforestación utilizando especies autóctonas del área.
