#### 4. DAÑOS CAUSADOS POR EL SISMO DEL 10/10/86

##### 4.1 Daños en Edificaciones

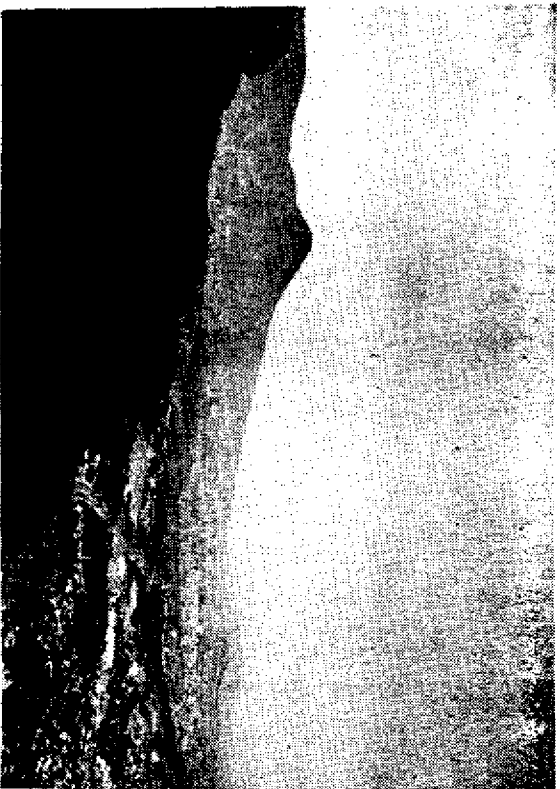
FOTO N° 1: Vista del epicentro hacia el NNW. Note la silueta del volcán San Salvador.

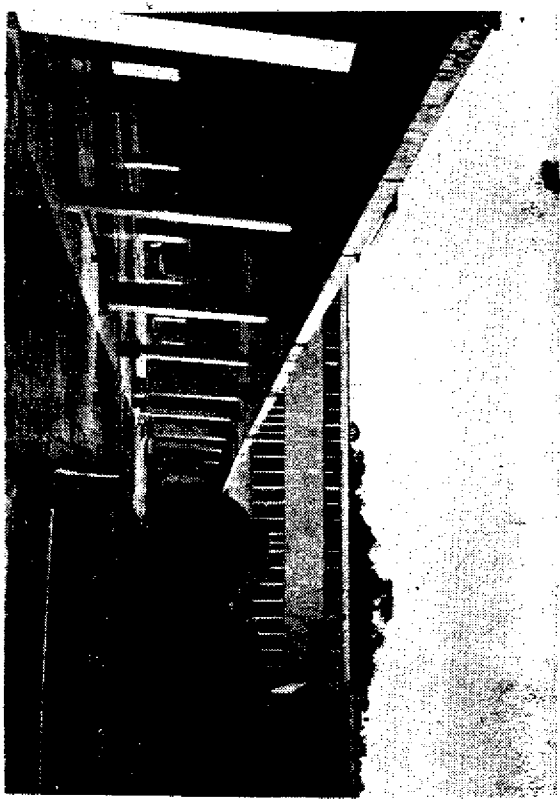
FOTO N° 2: Colegio Salesiano Ricabelli (CSR). Al fondo el bloque de 3 pisos. En el 1er. plano el pasadizo techado. Note los daños y las columnas reforzadas de mayor sección.

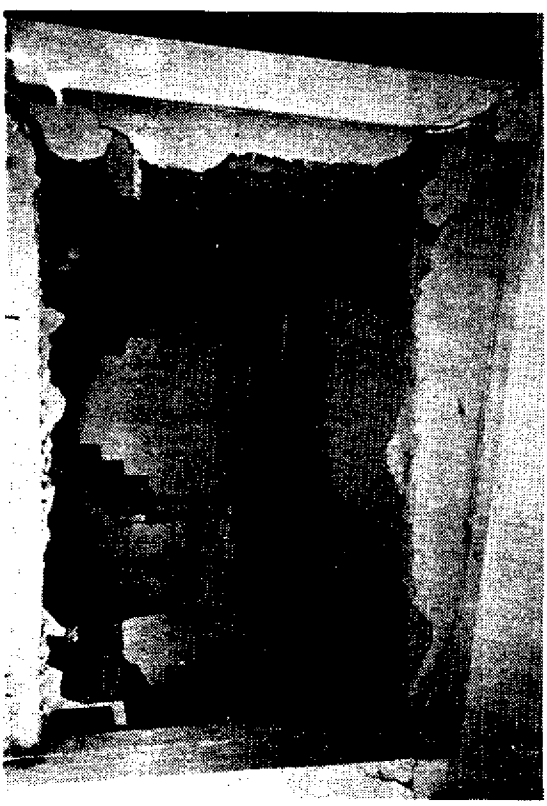
FOTO N° 4: Vista interior de CSR con daños en muros y columnas.
