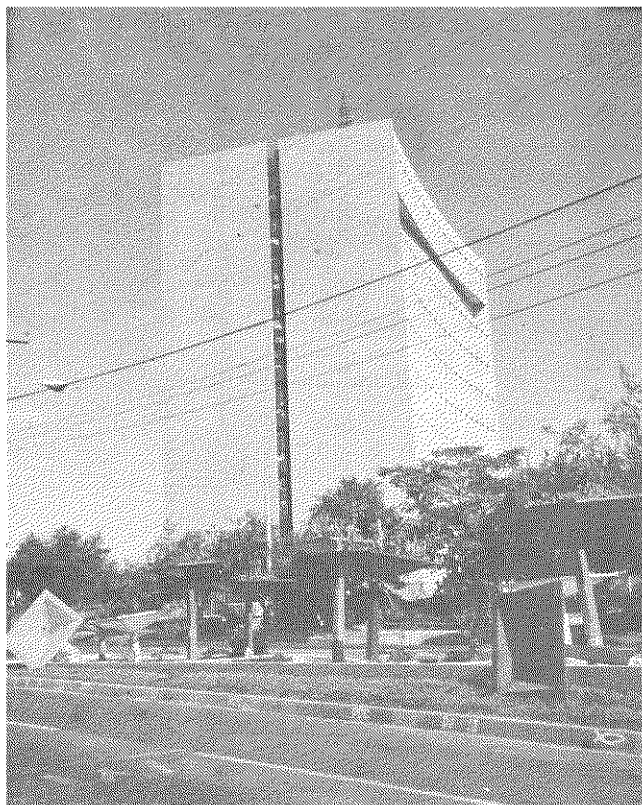
**FOTO N° 21:** Torre del Hospital Bloom. Los muros laterales son de concreto armado.

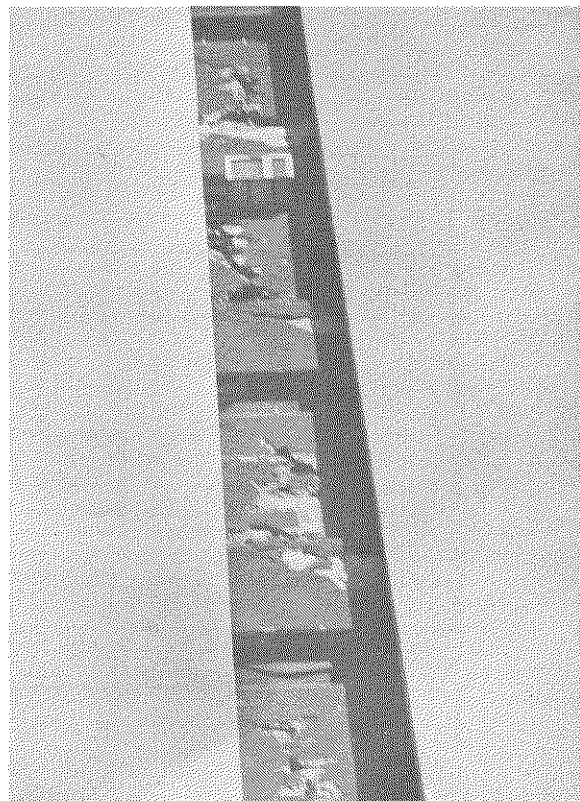
**FOTO N° 22:** Detalle de la zona de unión de las 2 porciones de muro de la F. 21.

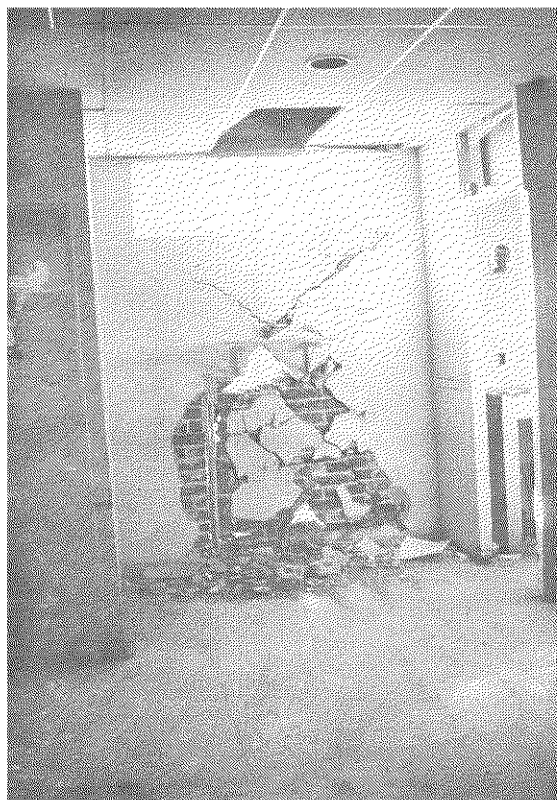
**FOTO N° 23:** Vista interior de la F. 22.

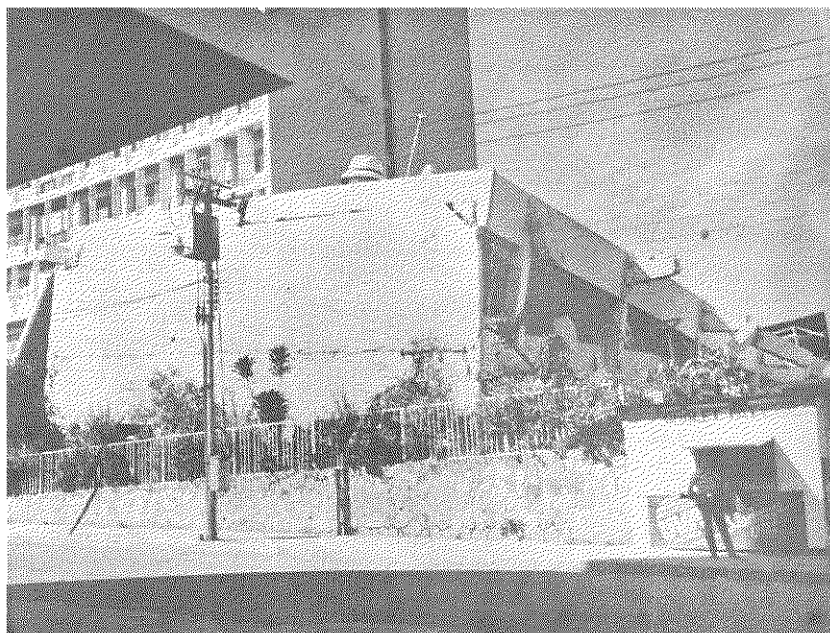
**FOTO N° 24:**

En el primer plano, edificio de 3 pisos del Hospital Bloom que colapsó. Al fondo la torre de 12 niveles, parte de la fachada y muro lateral, vista interrumpida por una losa en voladizo.
