ANEXO 1

BIBLIOGRAFIA

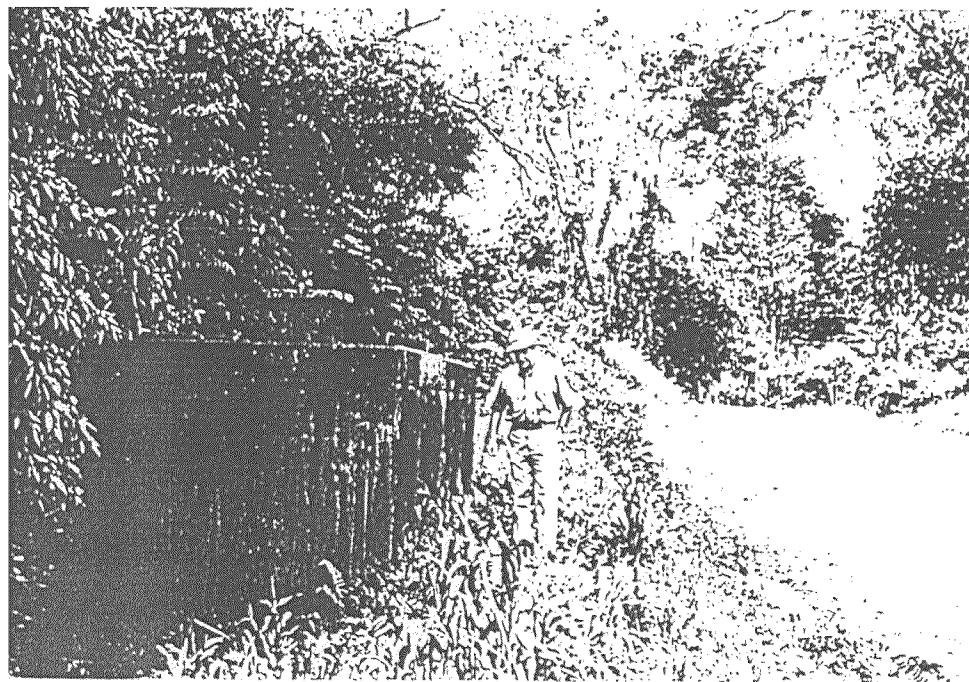
3. Sta 1+100

Válvula de aire donde termina la tubería encofrada.
