16. El Tapón  
Sta 3+800 a 3+900

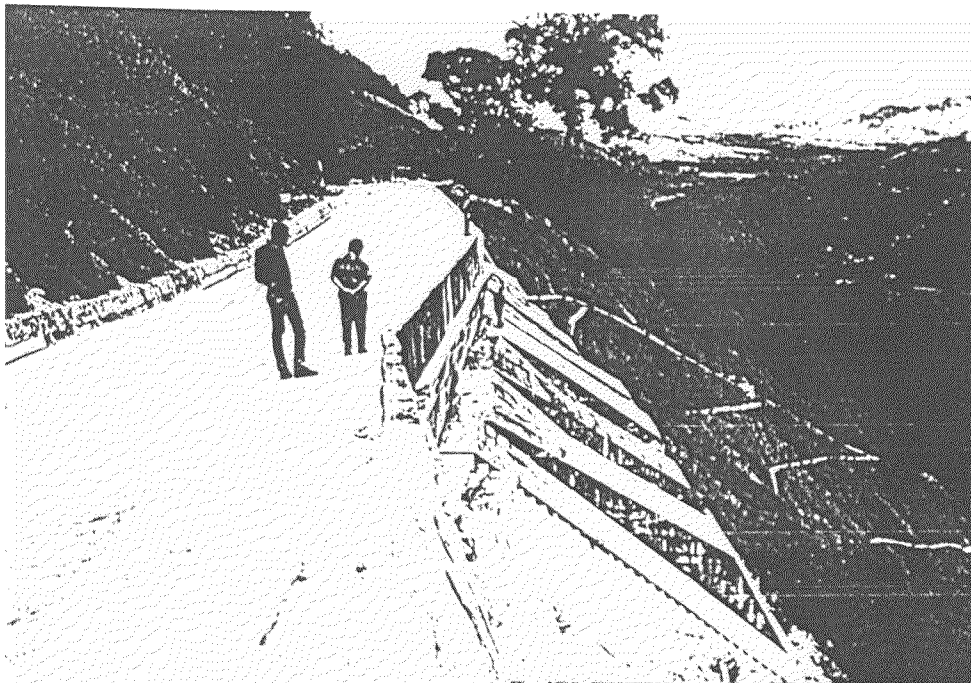
Obras de estabilización.  
Muro de concreto refor-  
zado anclado con tenso-  
res.

Muro de gravedad para  
defender la pata del  
anterior.

Inclinómetro al fondo  
sobre la banca.

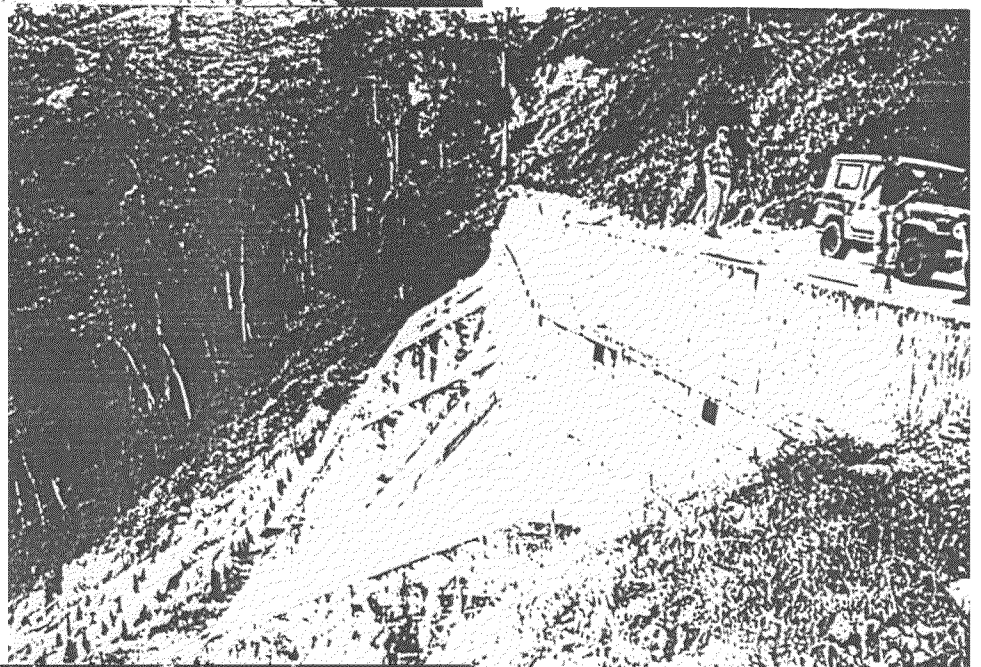
17. El Tapón Sta 3+800 a  
3+900

Obra de estabilización.

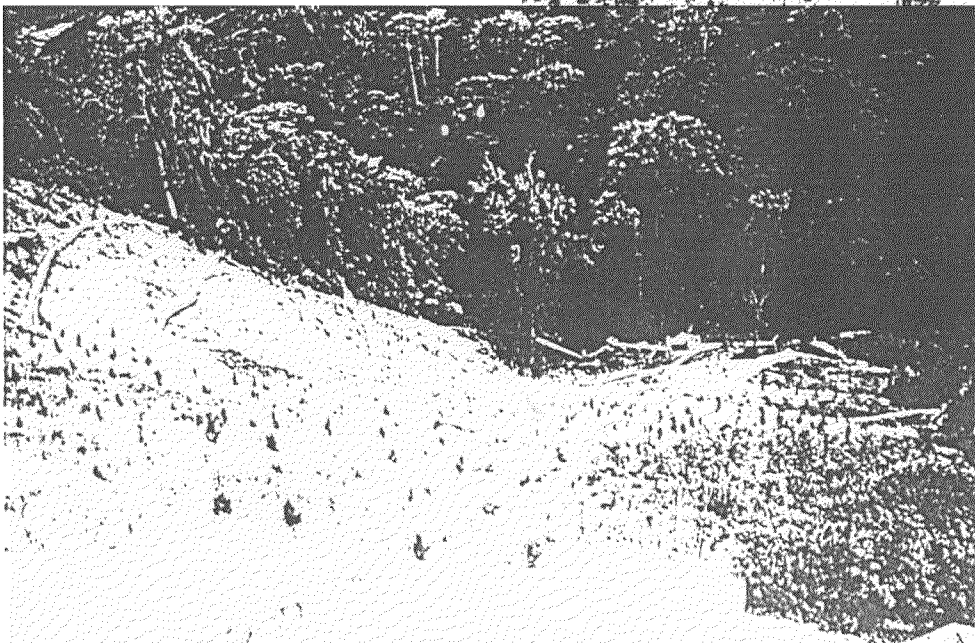
18. El Tapón  
Sta 3+800 a 3+900

Reconstrucción del talud.  
Sistema de drenaje super-  
ficial.

Al fondo, manejo de la  
quebrada con cámaras  
disipadoras.
