ANEXO 1

INFORMACION DE CAMPO ACTUALIZADA

ATA	
INSTITUTO COSTARRICENSE DE ACUEDUCTOS Y ALcantarillados	
PROYECTO:	
ESTUDIO DE VULNERABILIDAD ACUEDUCTO OROSI	
LINEA DE CONDUCCION DE OROSI	
ZONIFICACION POR GRADO DE VULNERABILIDAD	
DISEÑADO POR:	INGENIERO CONSULTOR:
INFORMACION 1988	RICARDO CASO RIVERA
	PÁG. 1

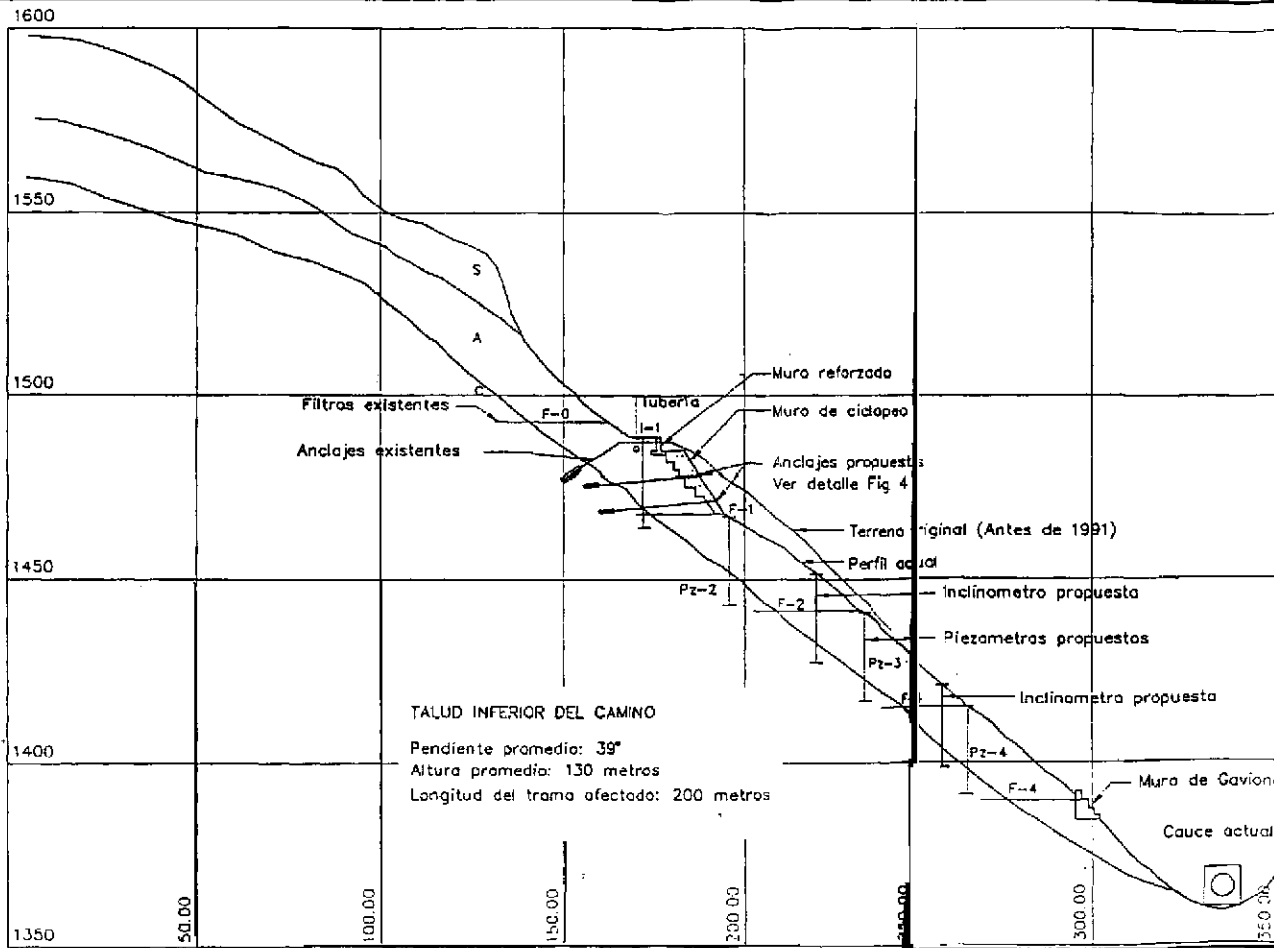
AYA		
INSTITUTO COSTARRICENSE DE ACUEDUCTOS Y ALCANTARILLAS		
PROYECTO:		
ESTUDIO DE VULNERABILIDAD ACUEDUCTO OROS		
EL TAPON K 3+850		
PERFIL A-A MEDIDAS REMEDIALES		
INFORME DE:	INGENIERO CONSULTOR:	FIG: 3
NOVIEMBRE 1995	RICARDO CALJAO NAVARRO

En el sitio de El Tapón se han instalado dos aparatos: uno sobre la carretera llamado I-1 y el otro en la pata del muro en un extremo I-4. Para empezar, la nomenclatura debe ser tal que identifique el sitio y el número de instrumentos en ese lugar, en este caso I-T-1 y I-T-2. En el aparato sobre el camino se observa una leve tendencia a movimiento a una profundidad de 22 m. En el otro instrumento las lecturas son erráticas y no permiten interpretación. Se considera necesario instalar un nuevo instrumento sobre la misma sección del I-1.

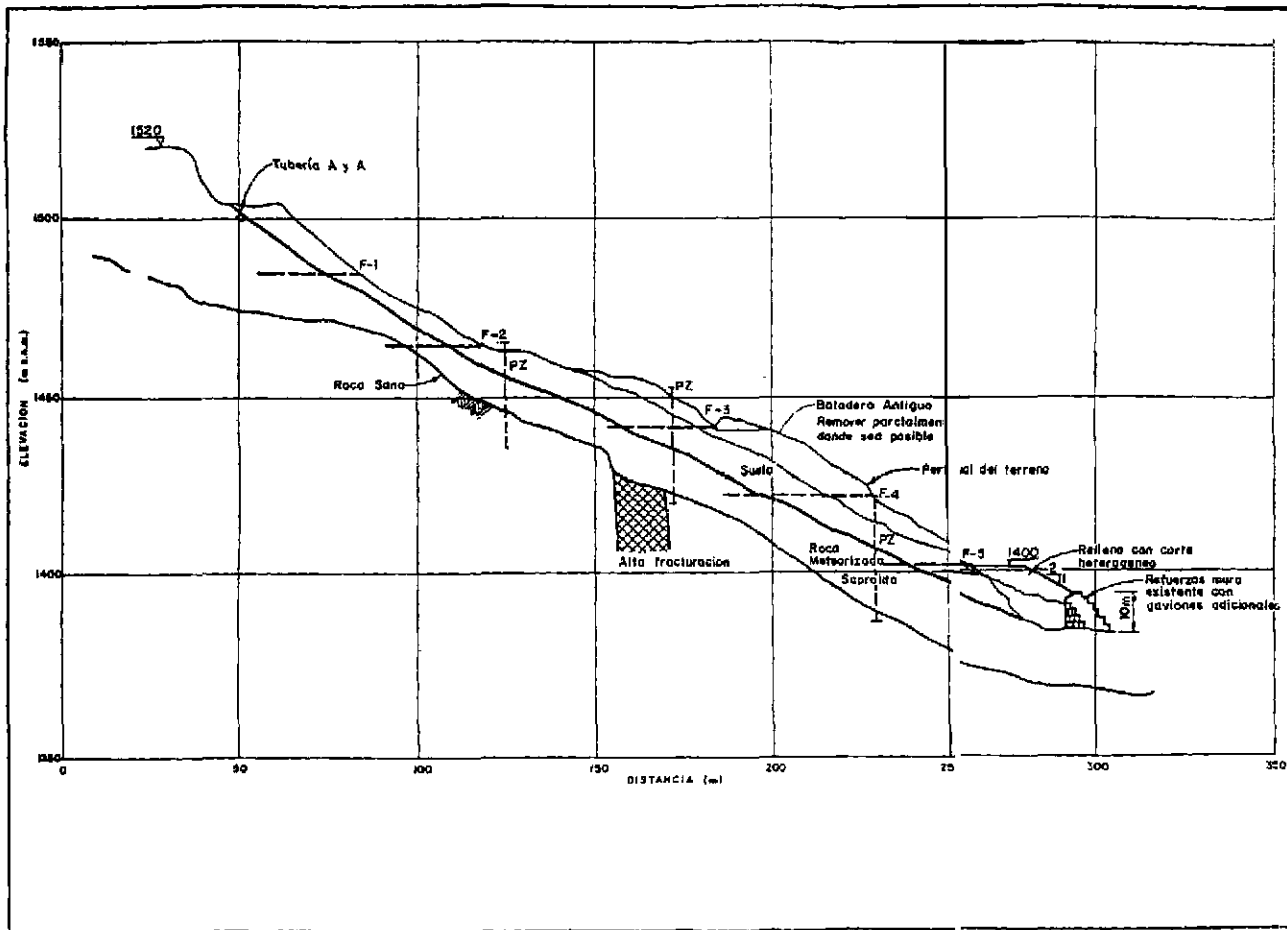
A/A		
INSTITUTO COSTARRICENSE DE ACUEDUCTOS Y ALCANTARILLADO		
PROYECTO:		
ESTUDIO DE VULNERABILIDAD ACUEDUCTO OROSI		
EL QUEQUE K 2+800		
PERFIL GEOPISICO Y OBRAS		
INFORME DE:	INGENIERO CONSULTOR:	PG:
NOVIEMBRE 1996	RICARDO CAJAS NAVARRO	8

El inclinómetro No. 3 se instaló a nivel del camino en el sitio del Queque y los resultados son erráticos y no permiten sacar conclusiones.

Las únicas lecturas presentadas al suscrito de niveles freáticos fueron las tomadas en los mismos inclinómetros. En general el nivel piezométrico se encuentra bajo excepto en el Queque donde se localiza a 7.0 m de fondo de la tubería. Los niveles se deben tomar desde la boca del tubo de cota conocida.

- Altura talud inferior: 1504 - 1380 = 124 metros
- Pendiente talud inferior = 27° (2H: 1V)
- Pendiente promedio de superficies de falla = 27°
- Espesor promedio de capa deslizada: 6 metros
- Espesor de masa potencialmente inestable: 10 metros.

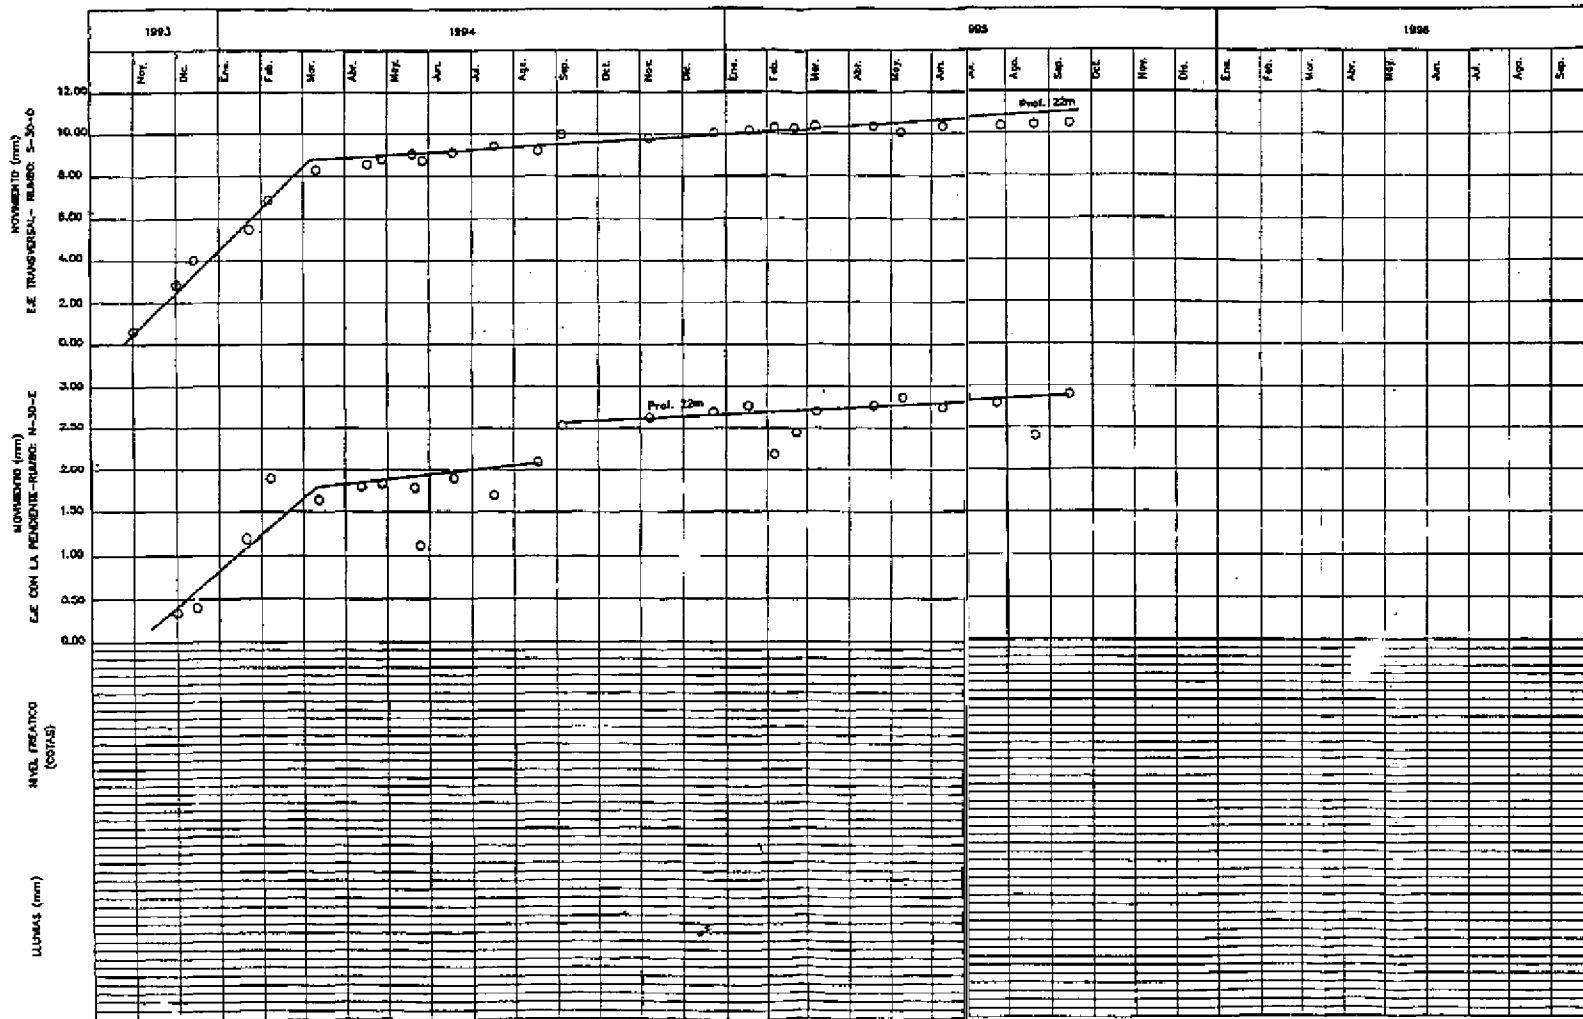
Ejemplo
I-3 Los Vados

En el sitio Los Vados, se instaló el inclinómetro que definitivamente muestra movimiento pequeño a una profundidad de 22 m con tendencia muy definida en ambos ejes. Este aviso no puede ignorarse y corrobora las grietas superficiales aparecidas a nivel de camino.

Se insistió en la importancia de presentar los datos en forma gráfica de fácil análisis correlacionando movimiento con lluvias, nivel freático y tiempo. Los sismos deben registrarse sobre las gráficas. En la visita a San José se dieron instrucciones para la presentación de datos y en la Fig. 12 se presentan las lecturas del sitio Los Vados,
