ANEXO 4  
FOTOGRAFIAS

## ANEXO 4 FOTOGRAFIAS

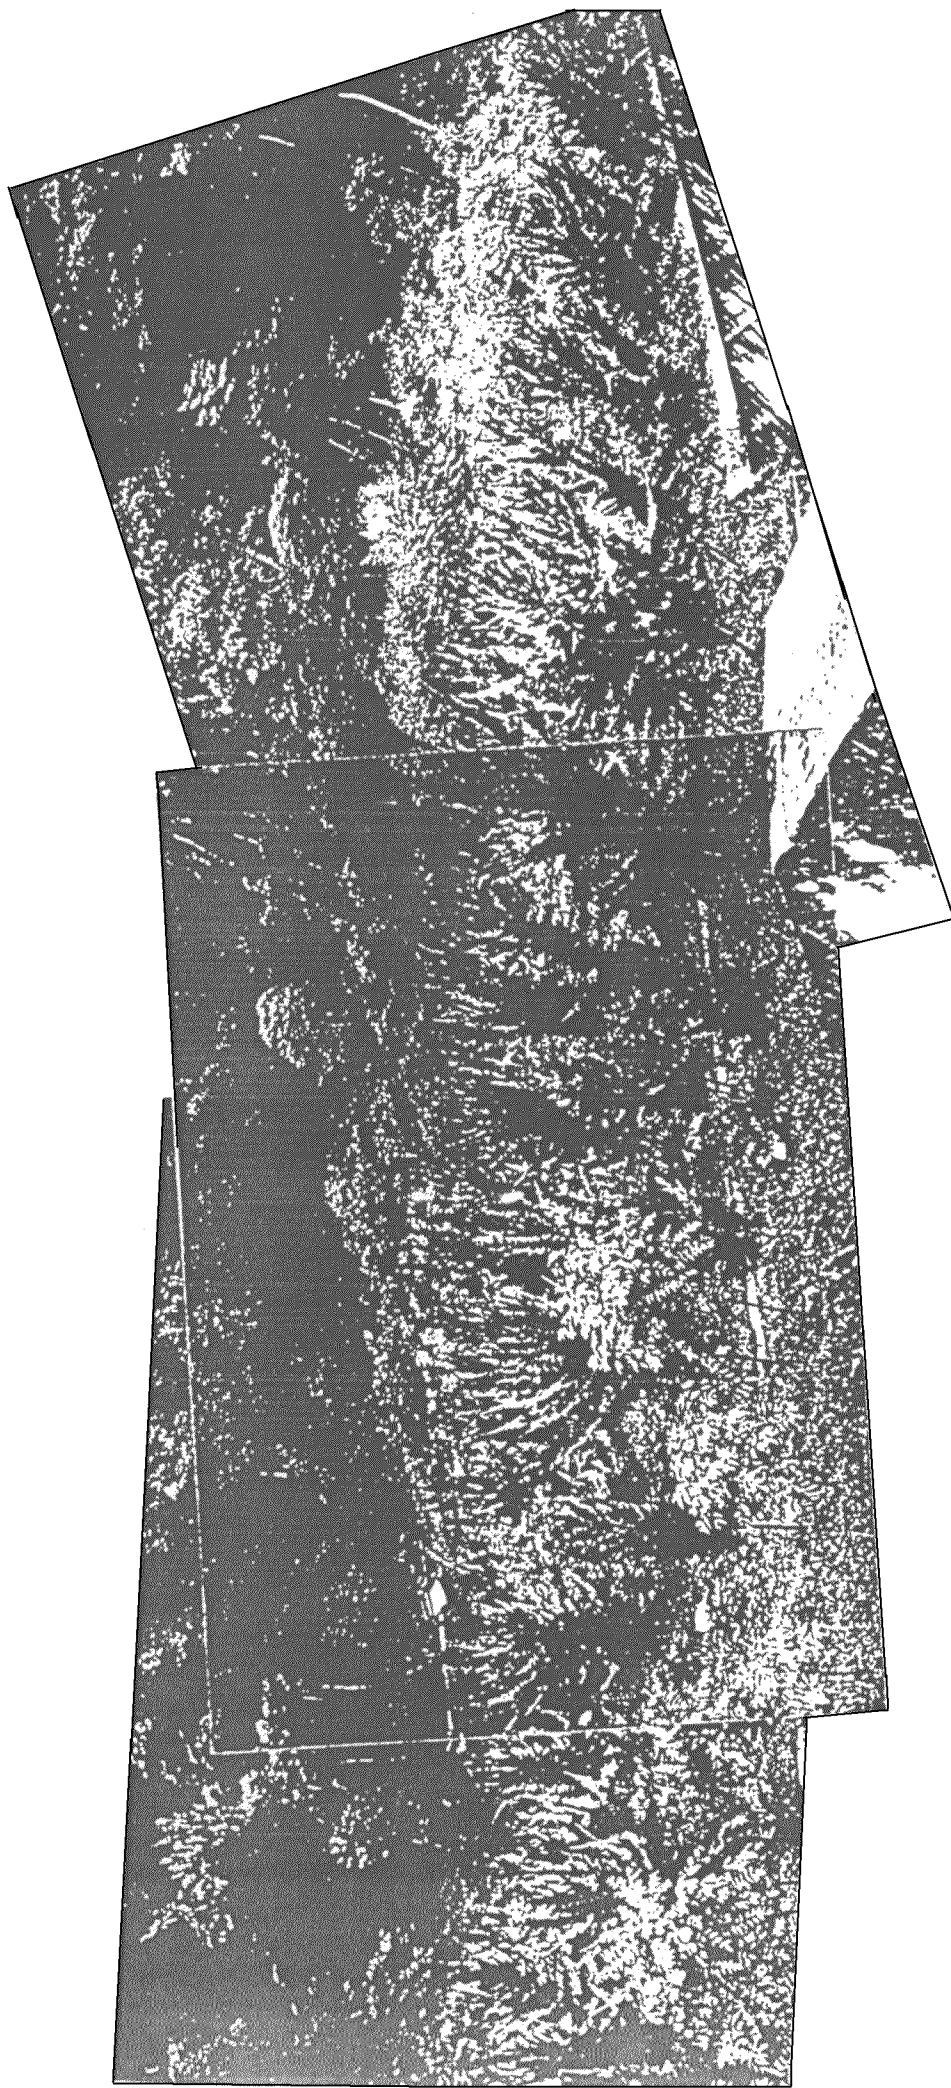
**1. SITIO DEL TAPON  
ESTADO ACTUAL SEPTIEMBRE 1995.  
EXCELENTE ARBORIZACION Y DRENAJE SUPERFICIAL.**
