Valoración de la vulnerabilidad de las instalaciones de la Salud y Educación en el municipio Guamá.

Belmis Avich Durán.

Centro Nacional de Investigaciones Sismológicas.

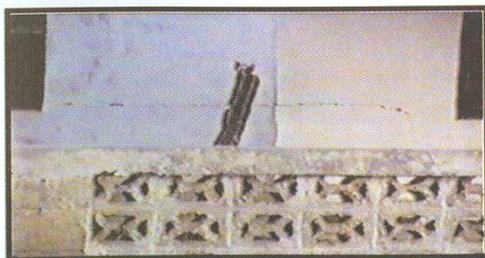
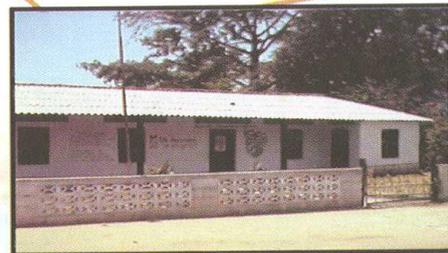
En las fotos se muestra la Escuela primaria de la Plata, ubicada en Ilanura en la que se produce inundación durante la ocurrencia de fuertes lluvias. Obsérvese en la foto de abajo el agrietamiento horizontal en paredes a partir del marco de las ventanas.

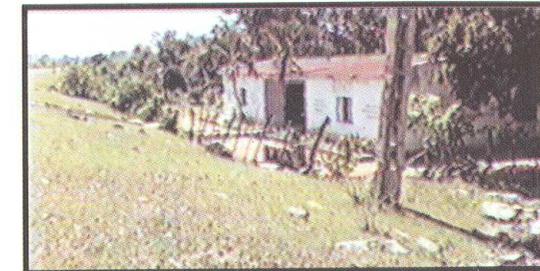
Escuela primaria de Las Bijas, ubicada en un terreno areno-gravoso, muy cerca de la costa, en la cual puede producirse la penetración del mar y se observa agrietamiento de las paredes de la misma.

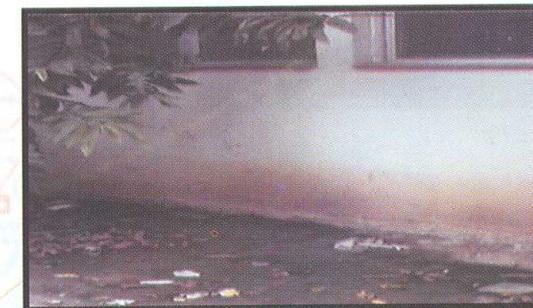
Instalaciones ubicadas en terrenos arcillosos donde el nivel freático está muy cercano a la superficie, como es el caso del Hospital de Chivirico. Obsérvese la marca en pared exterior de la instalación, donde se aprecia el nivel que alcanzan las aguas pluviales durante la ocurrencia de fuertes lluvias.

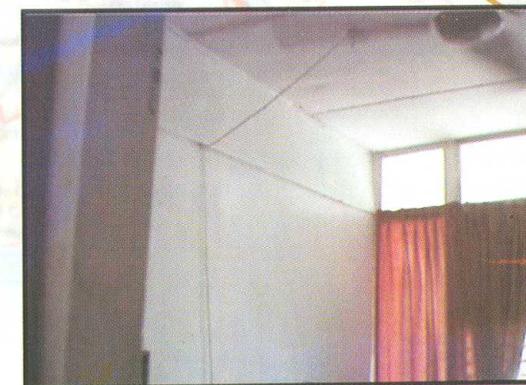
Hospital de Chivirico, Oficina de la Dirección. Se observa falta de verticalidad en la viga prefabricada, lo cual trató de esconderse rellenando con mortero la pared perpendicular a la viga, en la unión entre la pared y el elemento de carpintería metálica.

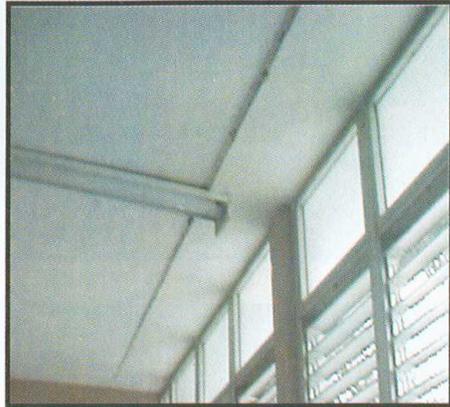
Hospital de Chivirico. Obsérvese las diferencias de niveles en las uniones entre las losas Prefabricadas de cubierta, lo cual trae como consecuencias filtraciones.

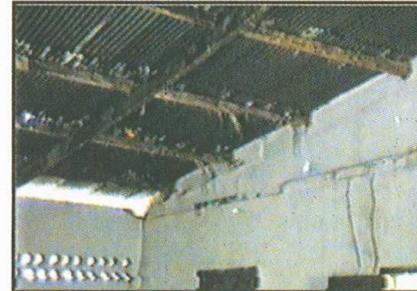
Escuela primaria de Las Bijas. Obsérvese el estado de deterioro de las vigas de madera que soportan la cubierta, así como el agrietamiento de las paredes.

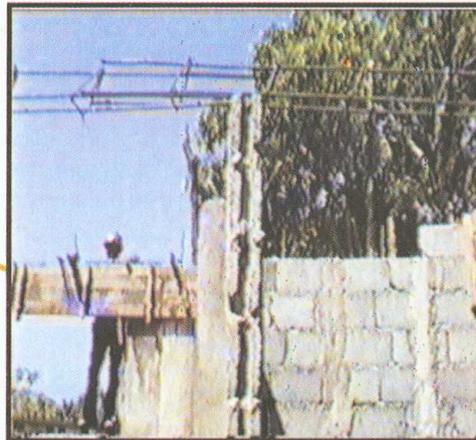
Consultorio en construcción de Las Bijas: Edificación de mampostería en construcción. Un solo nivel estructural. Columnas y vigas de hormigón armado. Se encuentra ubicada cercana a las márgenes del río y aunque está siendo construida en un nivel elevado con relación al cauce del mismo, puede producirse socavación del terreno aledaño a la misma durante grandes crecidas del río. En esta edificación encontramos errores constructivos como la falta de verticalidad en una de las paredes.

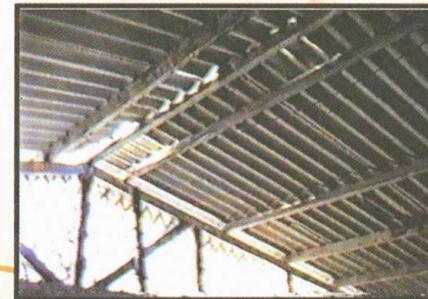
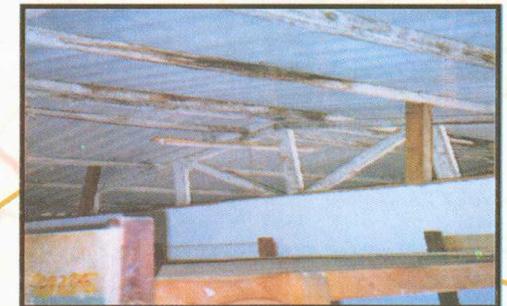
Escuela Politécnica Batalla del Jique, Ocuja. Ambas fotos muestran el local que ocupan los albergues de estudiantes, el techo de fibrocemento se encuentra soportado por viguetas de madera en muy mal estado técnico, las cuáles han tenido que ser apuntaladas.
