### Evaluación geomecánica de la estabilidad de los taludes de la carretera Granma.

## Atlas de peligros naturales del municipio Guamá

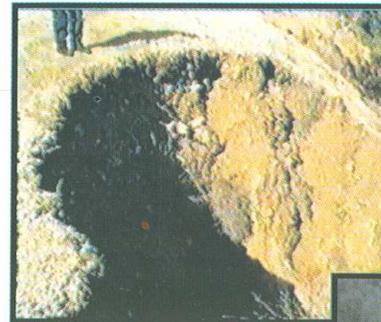
Peligro potencial presenta también el talud Sur (terraplén sobre el que se encuentra la carretera). Como se observa en la foto, el material que conforma el talud es un material poco cohesivo y muy alterado, fácilmente erosionable, por lo que en esta zona se forman cárcavas y barrancos con dimensiones considerables, que avanzan de forma rápida con dirección a la vía de los vehículos.

Foto que muestra las dimensiones de una cárcava en el talud Sur que forma el terraplén de la carretera Granma en Río Macío antes de llegar al puente del mismo nombre con dirección a Pilón.

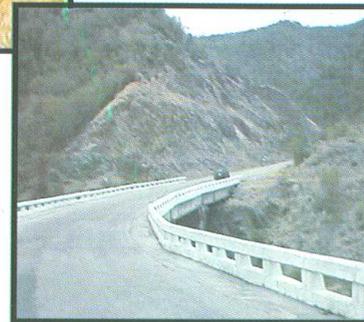
1- Río Macío I: Talud situado al Norte de la carretera, antes de cruzar el río en dirección a Pilón. Está formado por rocas de composición andesito-basáltico muy agrietadas e intemperizadas; los sistemas de grietas que cortan el macizo lo hacen muy inestable, sobre todo aquellos que son paralelos al talud.

Foto donde se puede observar el talud Norte

Bieniawski (BK): Clase V. Totalmente inestable.

Asociación de Caminos de Japón (ACJ): Clase A. Ocurre falla del talud.

En correspondencia con estos resultados, se recomienda en este lugar, disminuir la pendiente del talud Norte, dándole un ángulo de 42°, en correspondencia con el buzamiento de las capas, a partir del pie del talud, con el objetivo de darle mayor estabilidad al mismo.

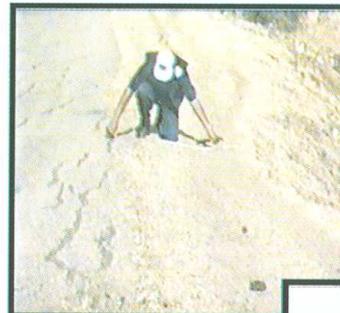
Esta foto muestra las grietas (círculos de deslizamientos) que se forman en la carretera producto al deslizamiento del talud que forma el terraplén

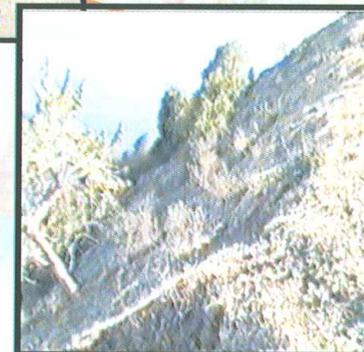
La inclinación del árbol indica el movimiento En el talud.

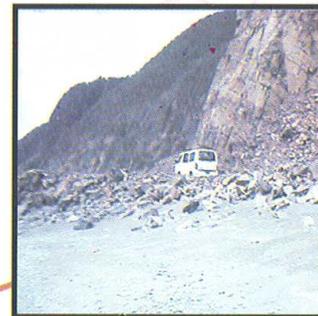
Sector donde existe un deslizamiento de poca magnitud.

Se recomienda en este sector de la carretera la realización de un mejoramiento del talud provocando la caída de los bloques con peligro de derrumbe o desprendimientos como medida temporal, y la construcción de un falso túnel como medida definitiva.

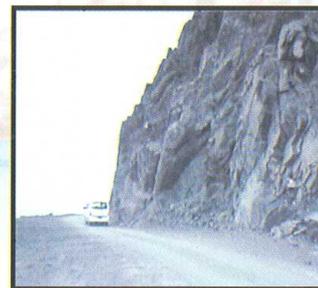
Foto que muestra el ángulo del talud y los planos de discontinuidades que coinciden con el plano del talud.
