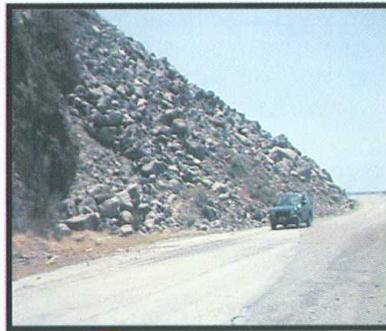
8- Peñón de Las Cuevas: Este talud abarca una longitud de más de 1 km y ocupa toda una zona conocida como Peñón de Las Cuevas. Geológicamente está formado por rocas masivas andesítico-basálticas que alternan con tobas estratificadas, plegadas, muy intemperizadas y tectonizadas. Aquí ocurrió un gran deslizamiento del talud producto de fuertes precipitaciones (mayo-junio 1997); tanto antes como después de la zona del deslizamientos se observa un talud bastante inestable, con bloques separados por fracturas tectónicas y no tectónicas con tendencia al desplome.

En la parte superior del talud del deslizamiento se pueden observar grietas de tensiones de dimensiones considerables, así como diferentes grietas de este tipo que indican futuros deslizamientos que se producirán hasta lograr la estabilidad del macizo. También pudimos observar huellas o relictos de deslizamientos antiguos ocurridos en la zona. Esta zona puede considerarse como una zona extremadamente peligrosa.

BK: Clase V. Totalmente inestable.
ACJ: Clase A. Ocurre falla del talud.

Deslizamiento del Peñón de Las Cuevas (junio 1997)

Atendiendo a las condiciones muy desfavorables que presenta este sector de la carretera, recomendamos evaluar la posibilidad de un nuevo trazado de la vía, alejado de la zona actualmente afectada. No obstante, como medida inmediata se recomienda no retirar el material rocoso deslizado, con el objetivo de que el talud conserve su ángulo de reposo.

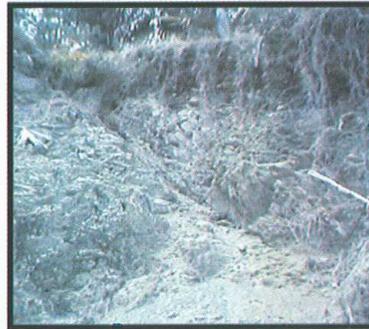
Grieta de tensión en la parte superior del deslizamiento.

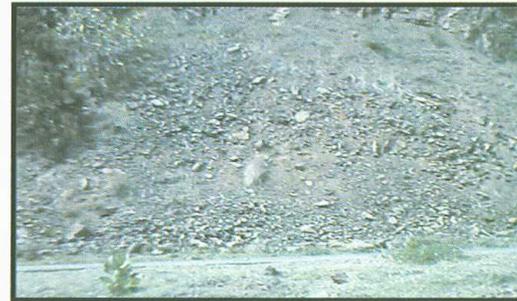
- Punta Bayamita: Talud de unos 250 metros de longitud formado por rocas tobaceas intercaladas por lavas andesíticas. La parte más inestable se encuentra en su extremo Este donde se observa un derrumbe de bloques de diferentes tamaños.

BK: Clase V. Totalmente inestable.

ACJ: Clase A. Ocurre falla del talud.

Sector del talud Bayamita más inestable donde ocurrió un derrumbes.

Se recomienda estabilizar el talud mediante la construcción de bermas y disminución de la pendiente.

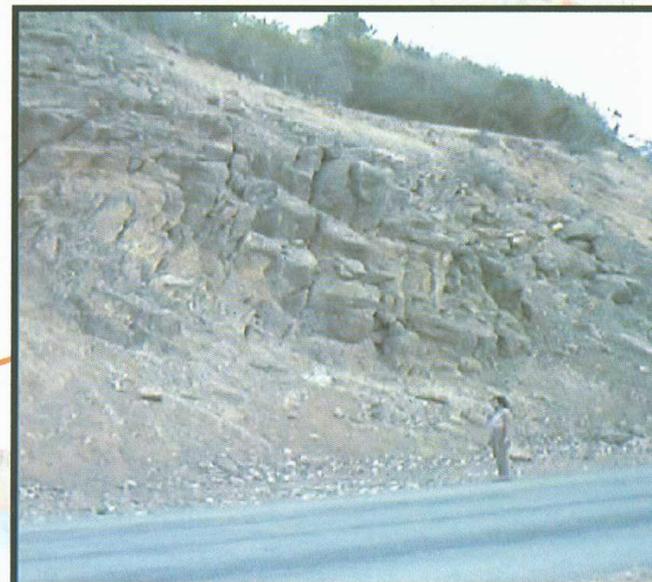
- Loma El Papayo: En esta zona consideramos como más desfavorable el sector Oeste del talud que bordea la Loma El Papayo constituido por tobas y lavas brechas con buzamiento favorable al deslizamiento y derrumbe de partes del talud.

BK: Clase V. Totalmente inestable.

ACJ: Clase A. Ocurre falla del talud.

En la foto se observan las secuencias de composición vulcanógeno sedimentarias estratificadas, con planos de discontinuidades favorables al ángulo del talud. (El Papayo)

Se recomienda cubrir al talud con una capa vegetal con el objetivo de disminuir la ocurrencia de derrumbes y deslizamientos.
