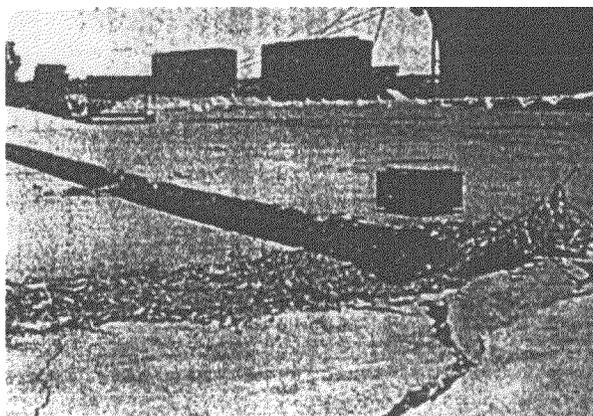
En la ilustración 11 se aprecia el asentamiento ocurrido en el muelle de carga general en Lázaro Cárdenas y en la siguiente (12) se puede obser-

11. Asentamientos en muelle de carga y falla de losas

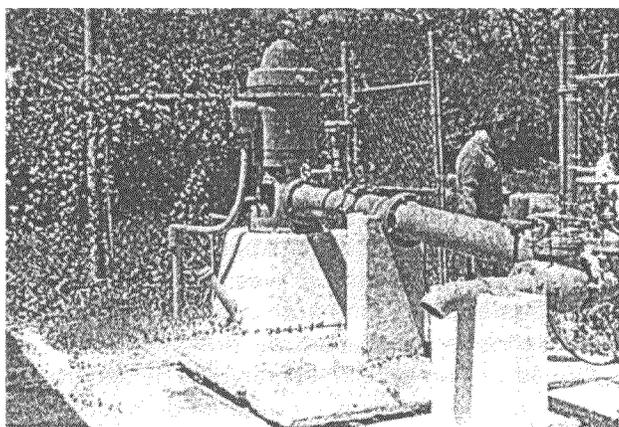
La densificación puede ocurrir tanto en suelos saturados como en materiales parcialmente saturados o secos, pero sucede con más frecuencia en suelos granulares cuya densidad relativa es menor al 70%. Este tipo de daños no se observó en la ciudad de México durante los sismos de 1985, pero sí fue notorio en el puerto de Lázaro Cárdenas, donde fue el problema fundamental. La ilustración 10 muestra claramente el asentamiento del terreno alrededor de un pozo usado para suministrar agua potable, que fue de 15 a 20 cm; la tubería de asbesto-cemento de 20" de diámetro sufrió serios daños; conviene notar que el ademe del pozo funcionó como una especie de pilote, lo que causó que "emergiera" el brocal.

10 Asentamiento del terreno

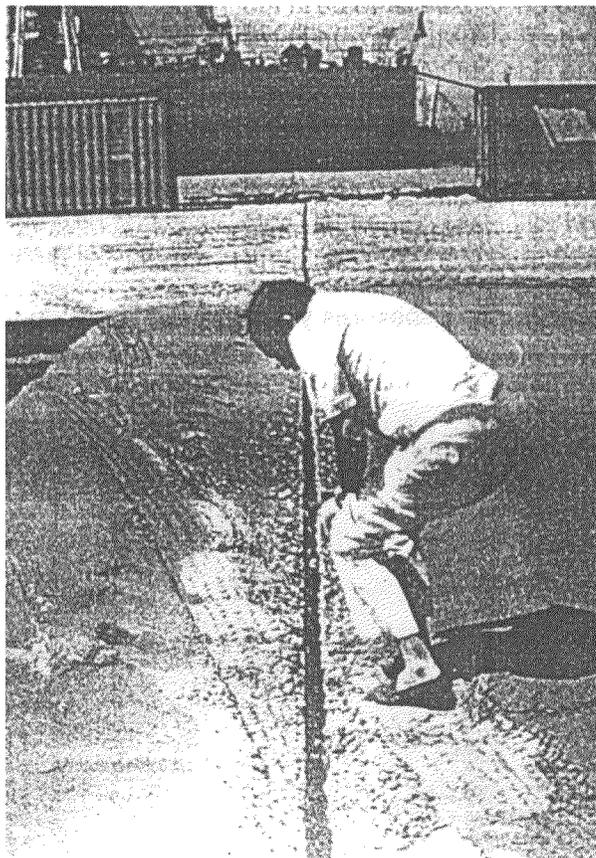
var la gran cantidad de arena que fluyó durante los sismos mencionados (Comisión Nacional Coordinadora, 1985).

12 Asentamiento en la junta de construcción
