Informe del CETE-Méditerranée

LE SEISME DE CARIACO DU 9 JUILLET 1997

(Etat de Sucre, Vénézuéla)

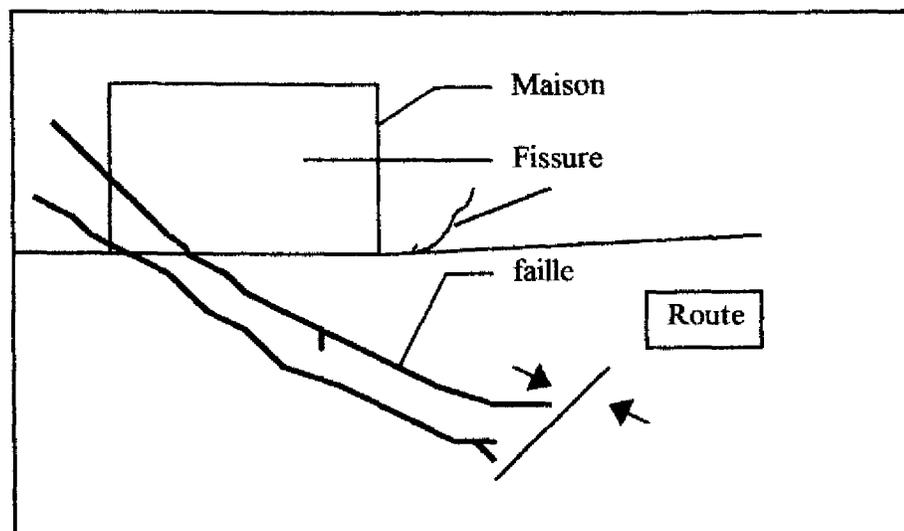
Figure 1

Muelle de Cariaco: le décrochement traverse la route ainsi qu'une maison située en bordure de la voie, puis une seconde habitation. On peut noter que les maisons sont affectées par le décrochement lui-même, avec un déplacement relatif des deux lèvres, mais qu'elles ne se sont pas effondrées. Ce phénomène, déjà observé lors du séisme de Hyogo Ken Nambu (Kobé), au Japon, en 1995, montre que la vibration est probablement moins importante dans le plan de faille qu'à quelques mètres de ce dernier (Figure 1)

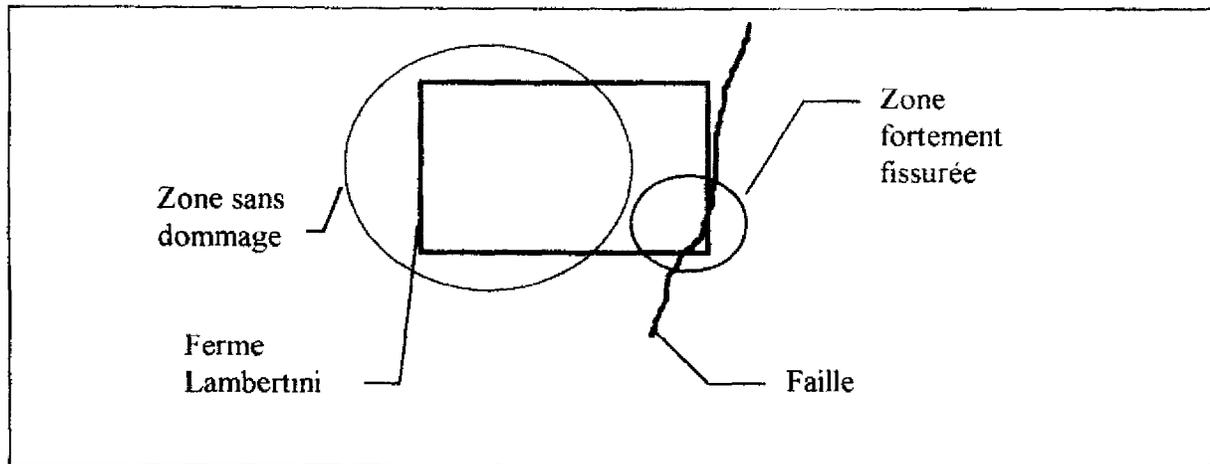
Figure 2

La faille traverse la propriété et prend en écharpe le coin du bâtiment. On observe également sur ce site que, mis à part des désordres très localisés au droit du passage de la faille et liés au déplacement des deux compartiments, le bâtiment a bien résisté et n'a pratiquement aucune déformation ni fissure dans la partie de la maison éloignée de l'accident (Figure 2), ce qui conforte l'observation précédente.

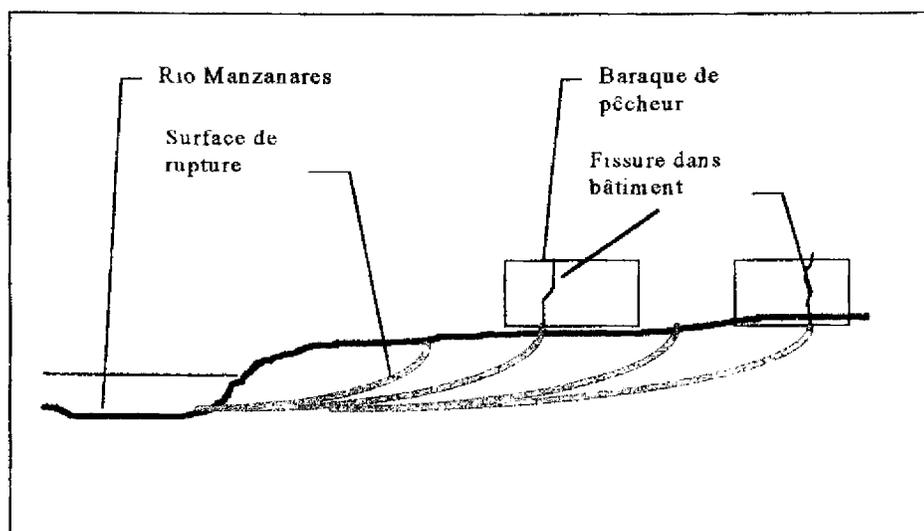
Figure 3

- à Cumana où les mouvements se sont produits en rive droite du Rio Manzanares, près de l'embouchure, sur un site occupé par des baraques de pêcheurs (Figure 3).

Cinquante et une baraques de pêcheurs, dont la construction est de mauvaise qualité, ont été très endommagées par les déplacements liés aux glissements horizontaux. Ces déplacements sont restés modestes (de l'ordre de quelques centimètres) et si les constructions sont pratiquement inhabitables, elles ne se sont toutefois pas écroulées, préservant ainsi les vies humaines;

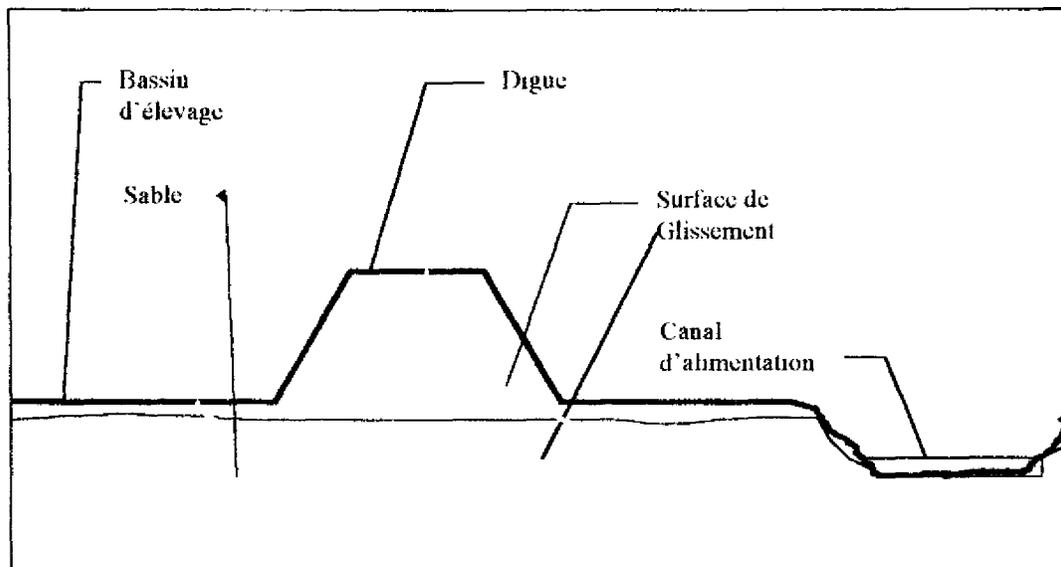
Figure 4

- dans l'exploitation d'élevage de crevettes: cette exploitation est constituée de bassins limités par des digues en terre. Ces bassins se sont vidés après le séisme du fait de la rupture des digues, ruptures plus ou moins achevées, et qui vont de la fissure au déplacement de masse de terre importante. Il s'agit en fait de glissement horizontal assez typiques très certainement liés à des phénomènes de liquéfaction (Figure 4).

La liquéfaction est attestée par des traces de remontée de sable que l'on observe dans le canal d'alimentation. On observe d'ailleurs également sur une des digues une morphologie typique de glissement horizontal avec désorganisation complète de la structure du terrain comme on a pu l'observer par ailleurs, dans les gorges du Cheliff, au cours du séisme d'El Asnam de 1980.

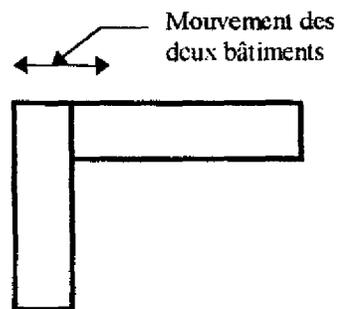
Autres observations : un cas assez curieux a pu être observé, il s'agit d'un immeuble en L dont les corps de bâtiments sont séparés par un joint trop mince. Un des bâtiments a perdu tous ses murs de façade et ses cloisons en raison des chocs entre les deux corps. La structure est là encore de type portique, mais elle a bien résisté. Les « remplissages » (cloisons et façades) n'étaient pas liées à la structure.
