## **5. INFORMACIÓN GEOLÓGICA**

### **5.1 Características generales de la ruptura cosísmica asociada al Terremoto de Cariaco**

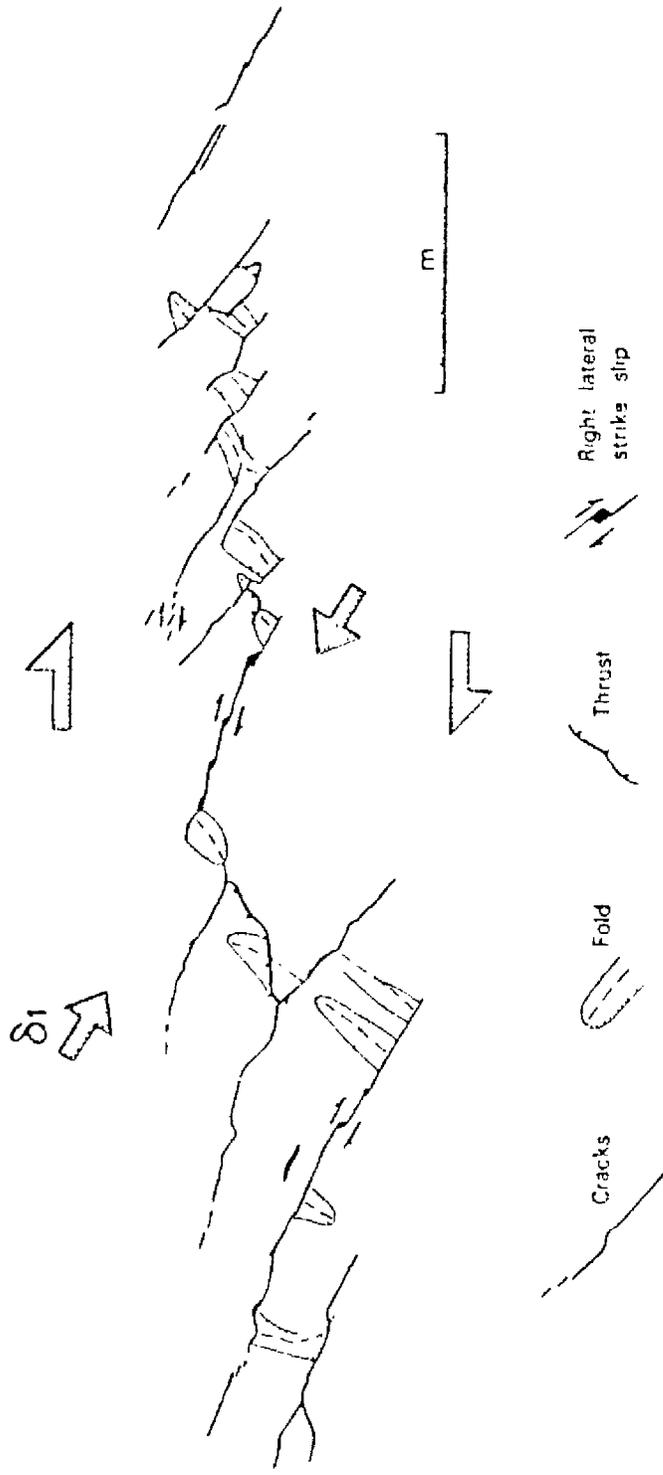
Fig. 15

Detailed map of the *en échelon* folds and cracks in turbidite of the area indicated in Fig. 5. Folds, or broken folds, are connected by right lateral transform faults. The overall system is right lateral horizontal shear as shown by the large arrows. The direction of the main compression axis  $\sigma_1$  is also shown.

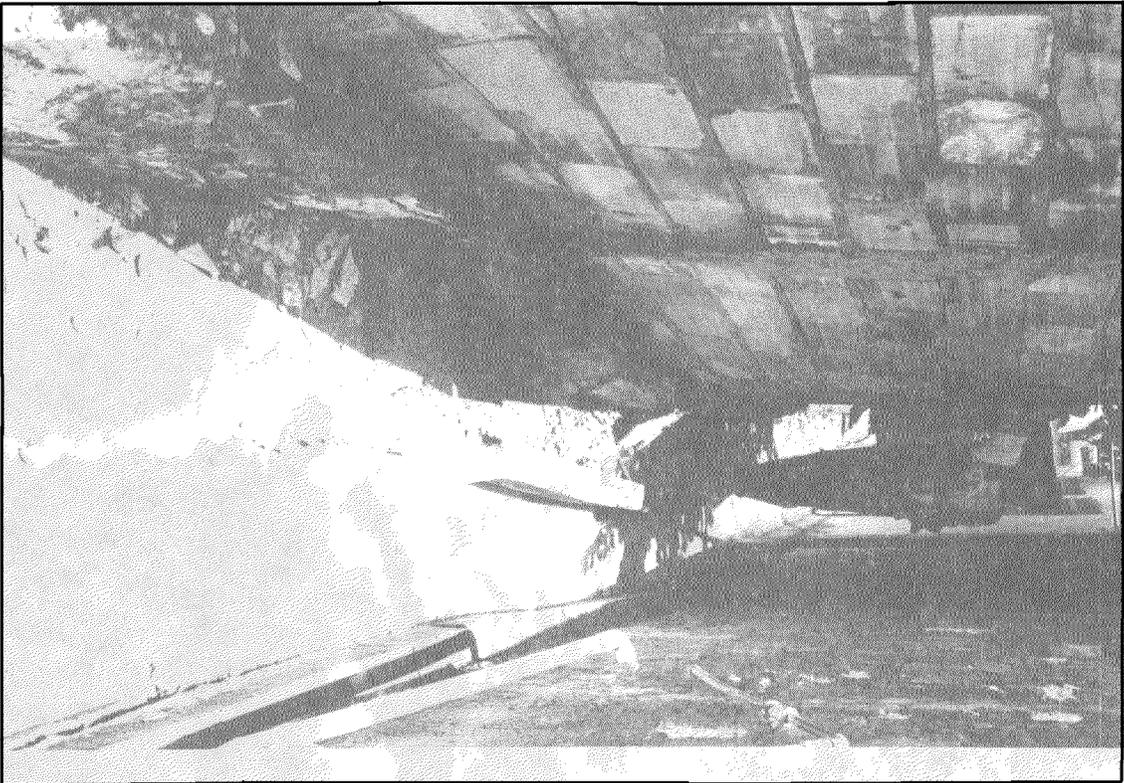
En la última casa, la pared oriental mostró un desplazamiento horizontal dextral de unos 23 cm (**Fotos 7 y 8**). La ruptura se ubica muy cerca del tope del talud o escarpe (**Foto 9**). Una casa cercana a dicho talud presenta la pared del jardín frontal desplazada dextralmente en 23 cm (**Foto 10**). La ruptura se observa de nuevo a nivel de la carretera nacional al este de Muelle de Cariaco en el cruce a Santa María-Caripe (frente a la estación de servicios), donde dos tuberías ubicadas a ambos lados de la vía fallaron (**Fotos 11, 12 y 13**). Más al este, la ruptura cruza una alfarería, según un rumbo paralelo a la carretera nacional. Aún más al este, vuelve a cortar ligeramente oblicua la carretera nacional (**Foto 14**), donde la falla es básicamente este-oeste y los Riedels sintéticos (R) están orientados N 110°; continuando luego del lado norte de la carretera a lo largo del tope de una colina alargada que asemeja un camellón de tierra pero que podría ser un lomo de presión asociado a la falla (**Foto 15**). Las últimas deformaciones asociadas a esta traza superficial de la ruptura se ubicaron en dos caminos de tierra de acceso muy local, donde se midieron grietas abiertas de forma ojival orientadas N 125°. Estas grietas pueden corresponder a la zona de relevo entre las dos trazas o segmentos antes mencionados, donde debemos esperar la ocurrencia de transtensión.

**Fig. 7.** Evidencia de desplazamiento horizontal dextral en la pared este de una vivienda en Muelle de Cariaco
